# VYHODNOCENÍ POVODNÍ V SRPNU 2010

## VLIV VODNÍCH DĚL A JEJICH POŠKOZENÍ

Dílčí zpráva

VODNÍ DÍLA - TBD a. s.®

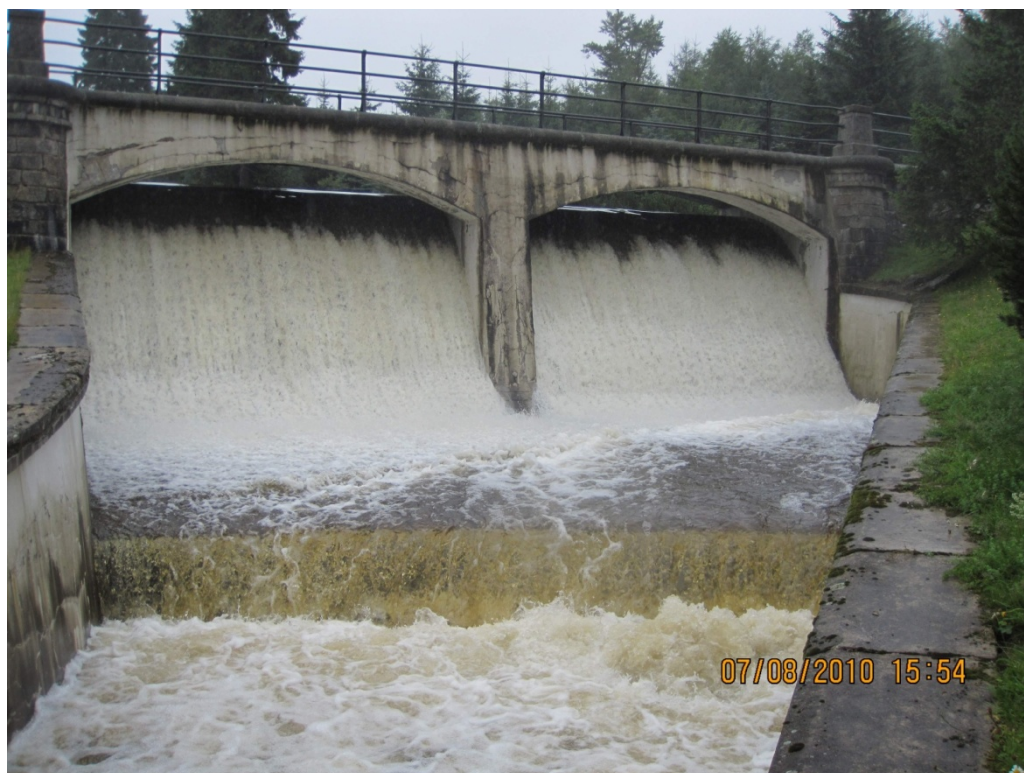
Obr. 2.8 -VD Bedřichov, bezpečnostní přeliv při povodni

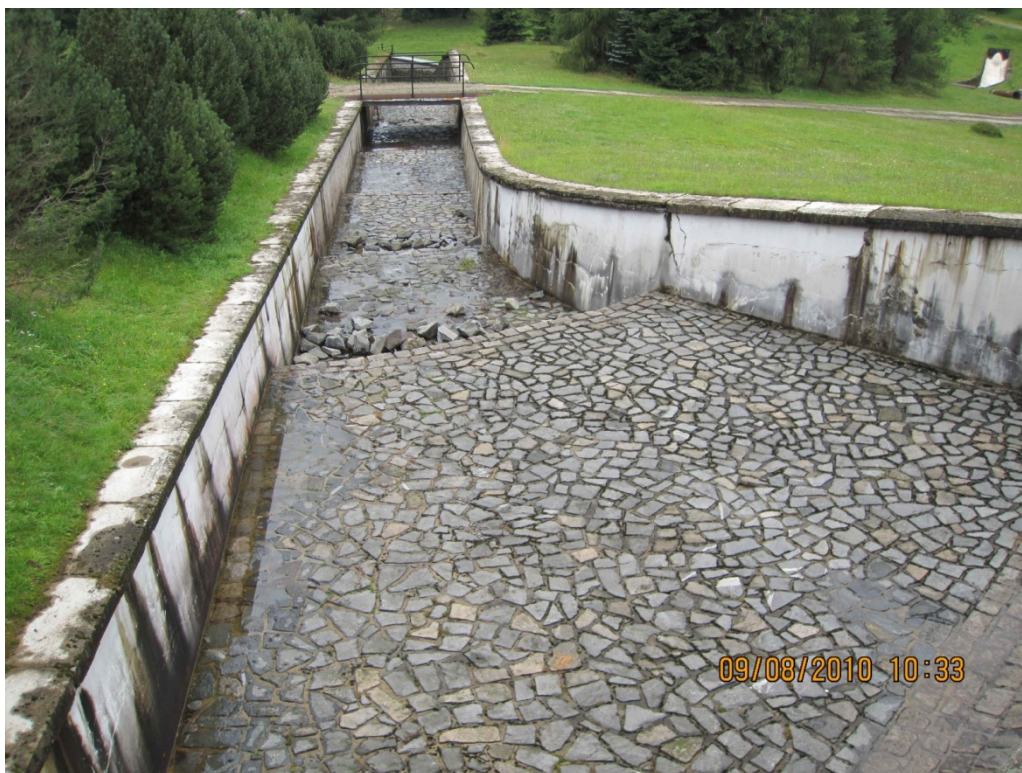
- poškození opevnění dna stupňů kaskády odpadu od bezpečnostního přelivu,
- poškození závěrné zdi, dna a jízku pod lávkou u vtokového objektu přivaděče,
- rapidní zhoršení stavu betonů a parapetních kvádrů bočních zdí kaskády pod bezpečnostním přelivem,
- eroze levého břehu Černé Nisy na přítoku do VD Bedřichov.

Obr. 2.9 - VD Bedřichov, poškozená kaskáda od bezpečnostního přelivu

Na základě poznatků s průběhem přívalové povodně na VD Bedřichov je doporučeno přednostně provést opravy na bezpečnostním přelivu, v souladu s výše uvedeným soupisem škod, tak aby byla znovu zaručena jeho plná funkčnost při převádění povodňových průtoků. Současně je nutné odstranit uvedené škody, které ovlivňují bezpečnost vodního díla.

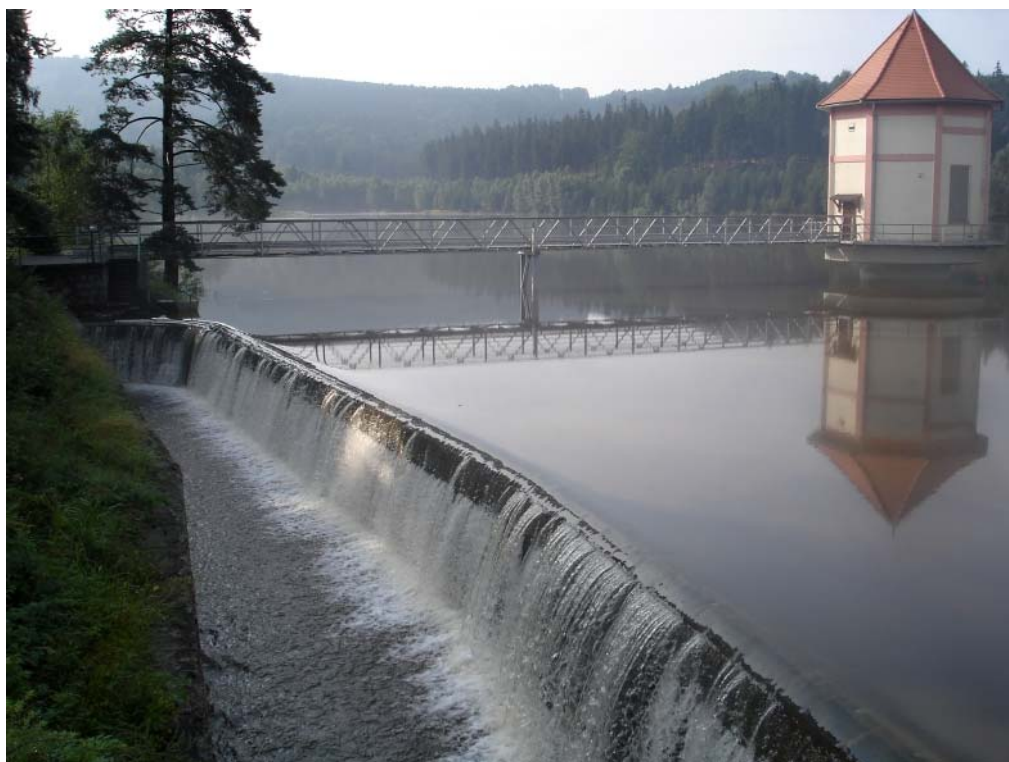
*Obr. 2.10 - VD Chřibská, přepad přes bezpečnostní přeliv dne 8.8.2010*

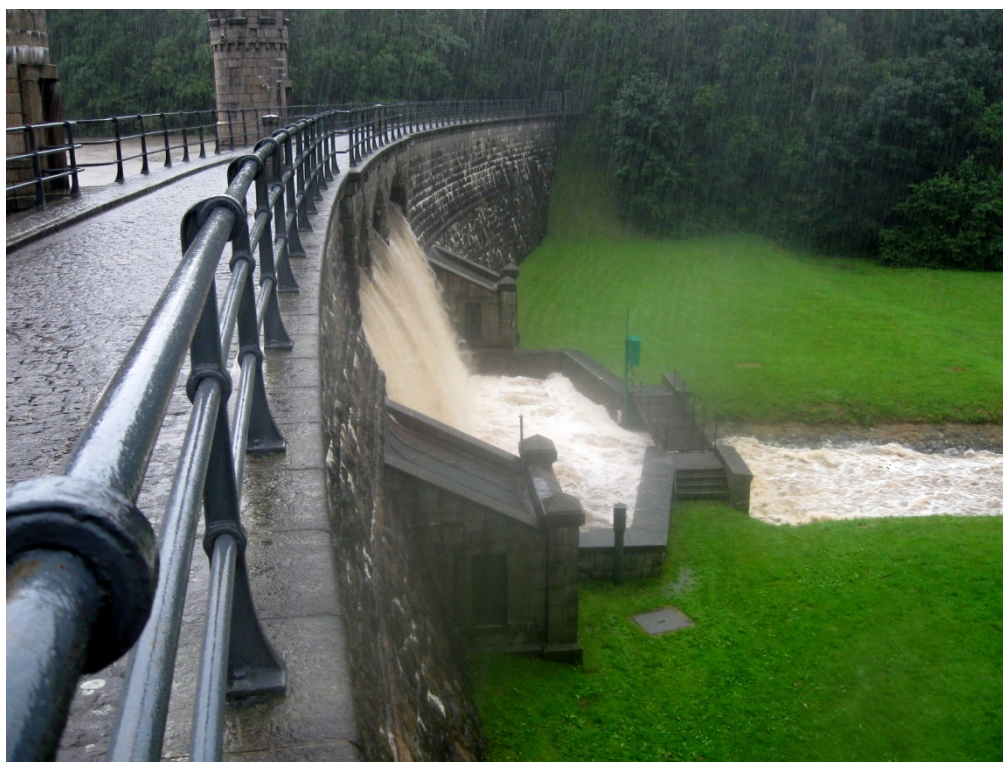
Obr. 2.12 - VD Fojtka, bezpečnostní přeliv v činnosti (7.8. 9:46 hodin)

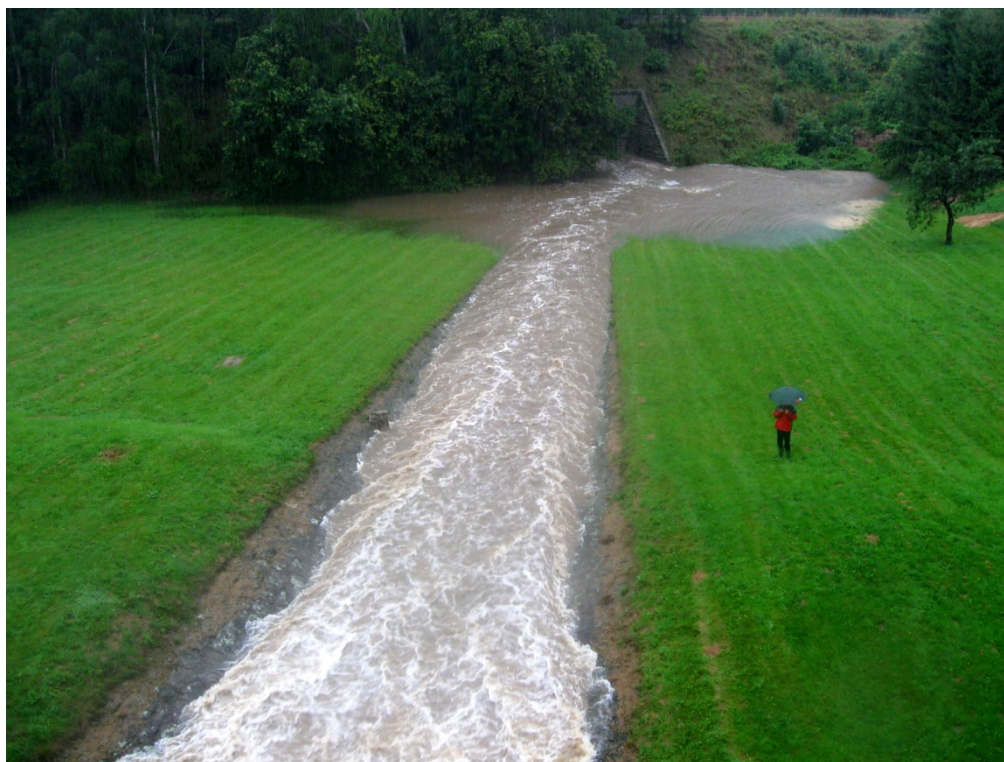
Obr. 2.13 - VD Fojtka, odpadní koryto při povodni (7.8. 9:46 hodin)

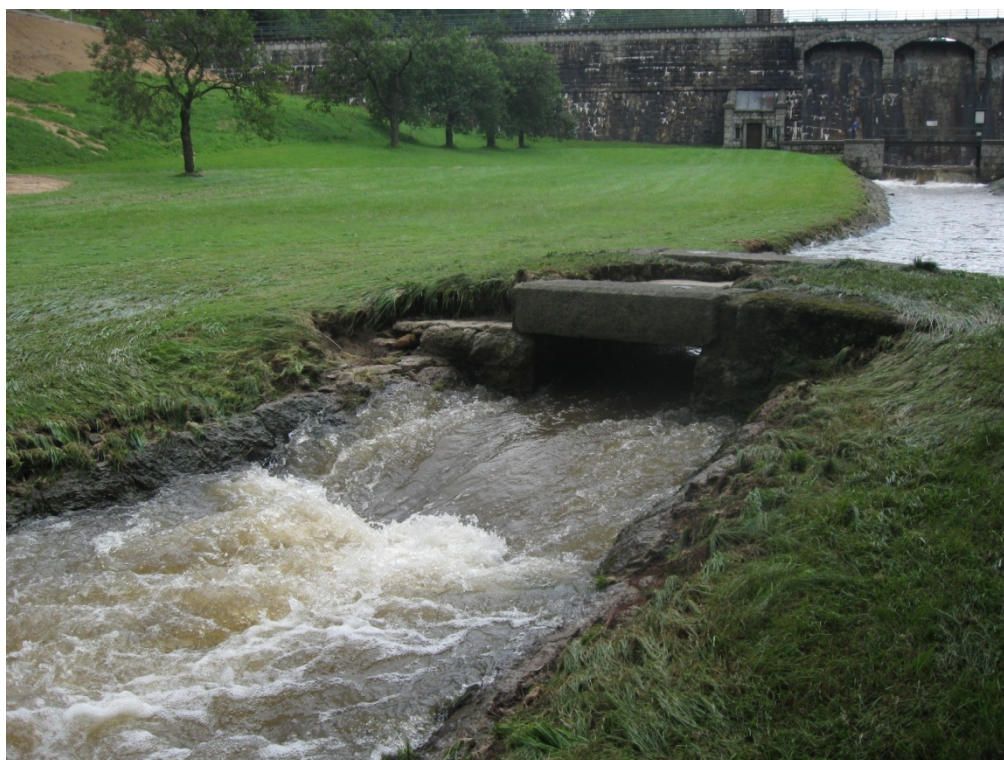
Obr. 2.14 - VD Fojtka, poškozený mostek přes odpadní koryto (8.8. 13:45 hodin)

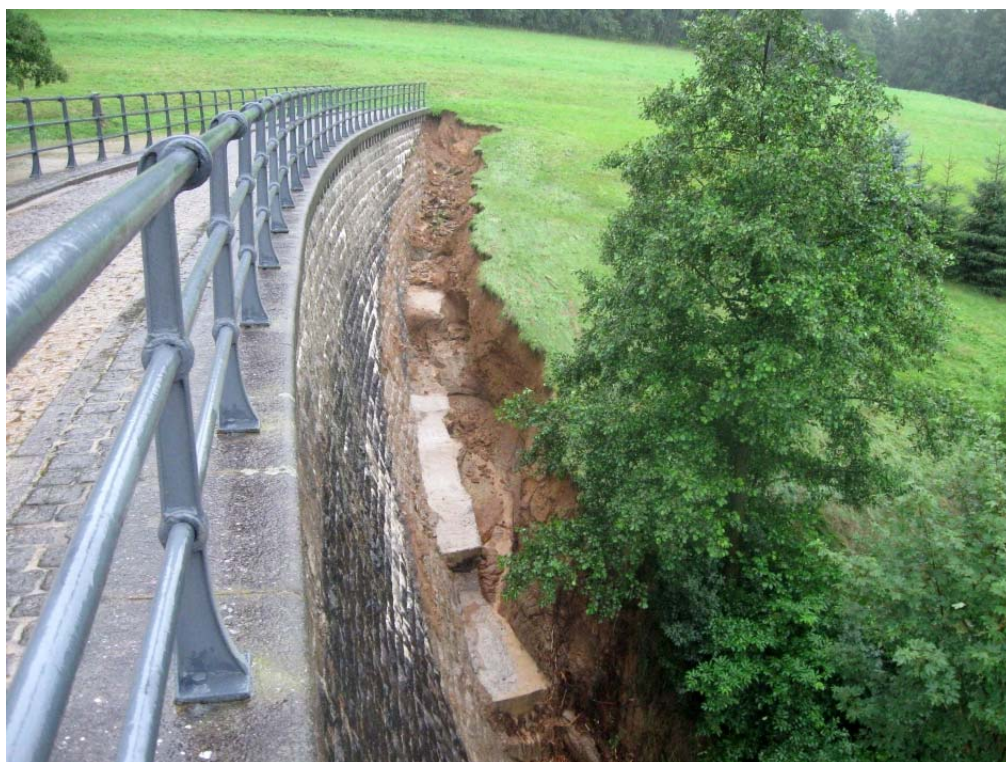
Obr. 2.17 - VD Mlýnice, erozní výmoly u pata vzdušního líce po povodni

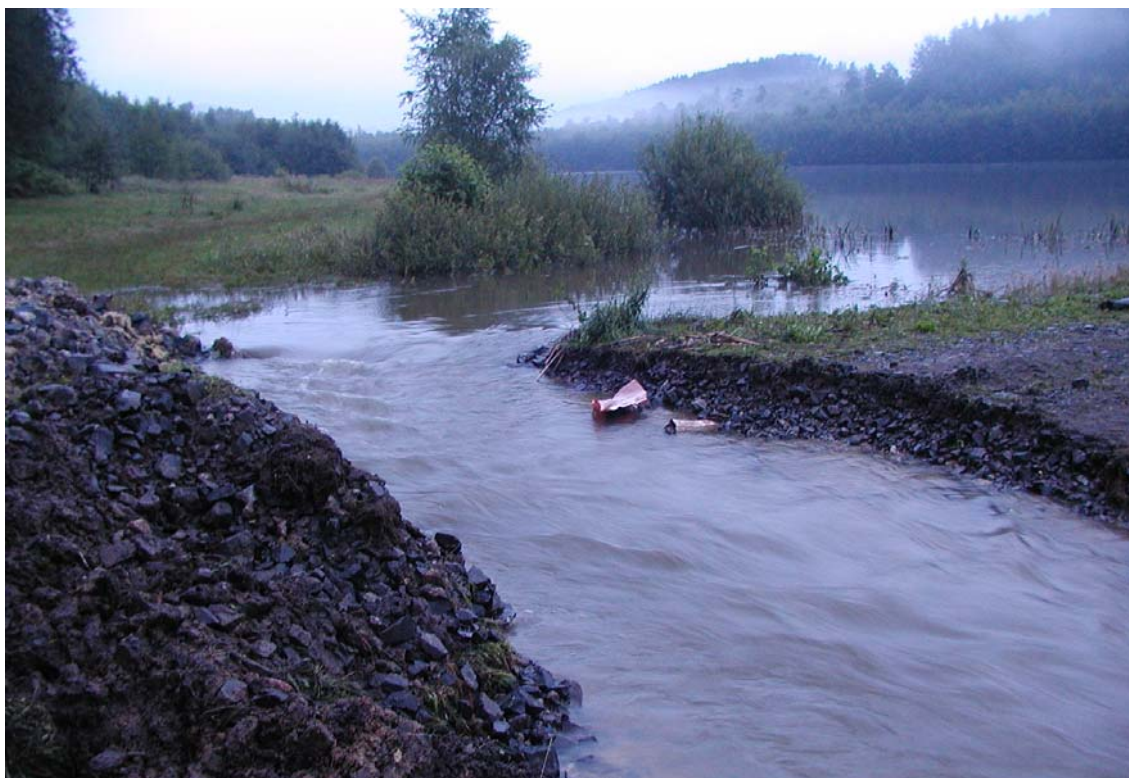
*Obr. 3.3 – Rybník Kunratický horní – pohled na nouzový překop hráze v pravém zavázání provedený s cílem zamezit přelévání vody přes korunu hráze.*

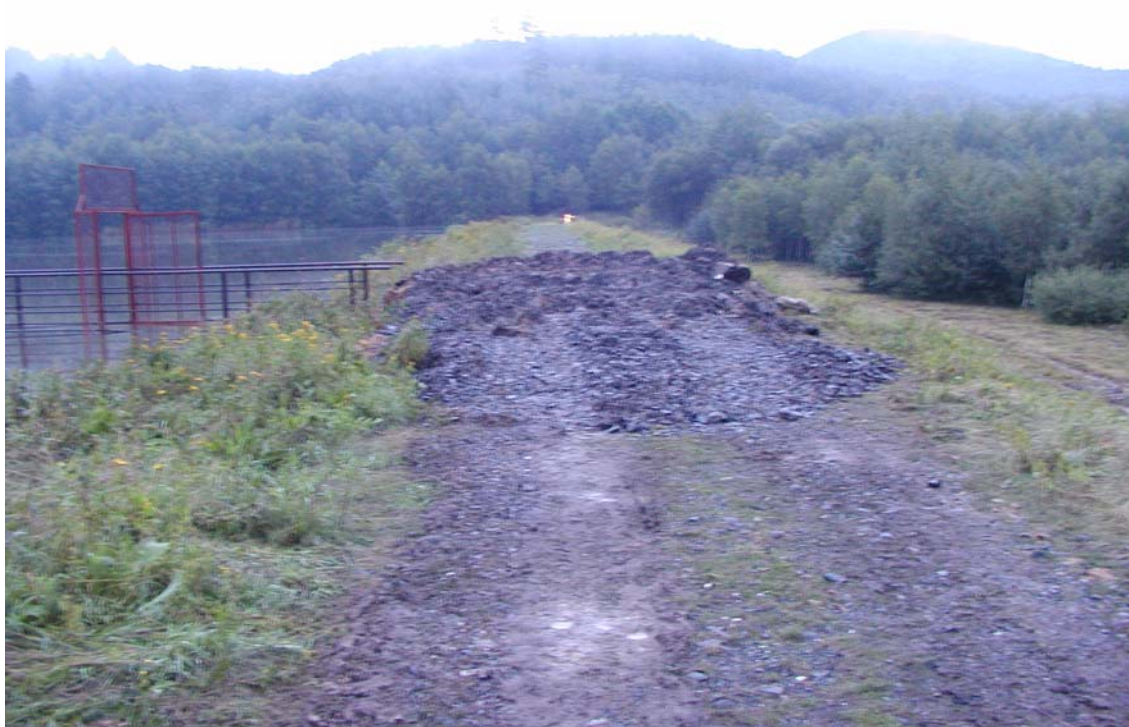
*Obr. 3.4 – Rybník Kunratický horní – provizorní navážkou materiálu se zabránilo protržení v místě tvořící se průrvy v profilu výpusti.*

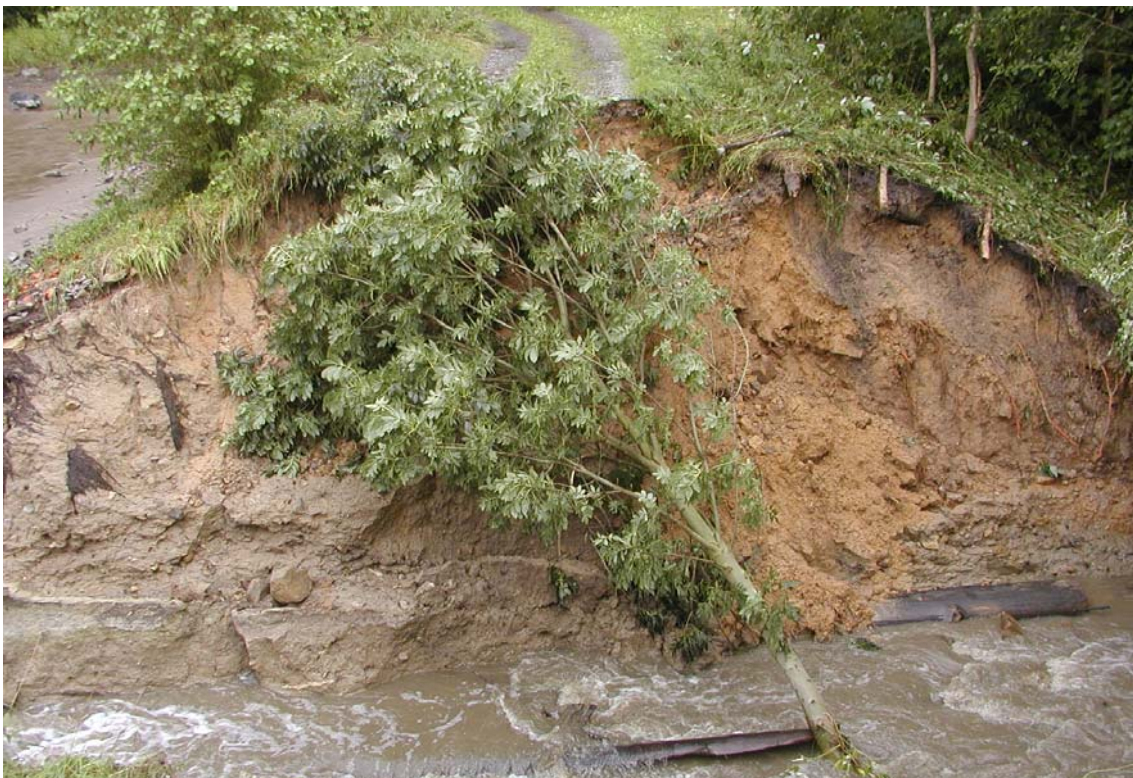
*Obr. 3.18 – Kněžický rybník – Pohled z koruny hráze na průrvu v profilu spodní výpusti.*

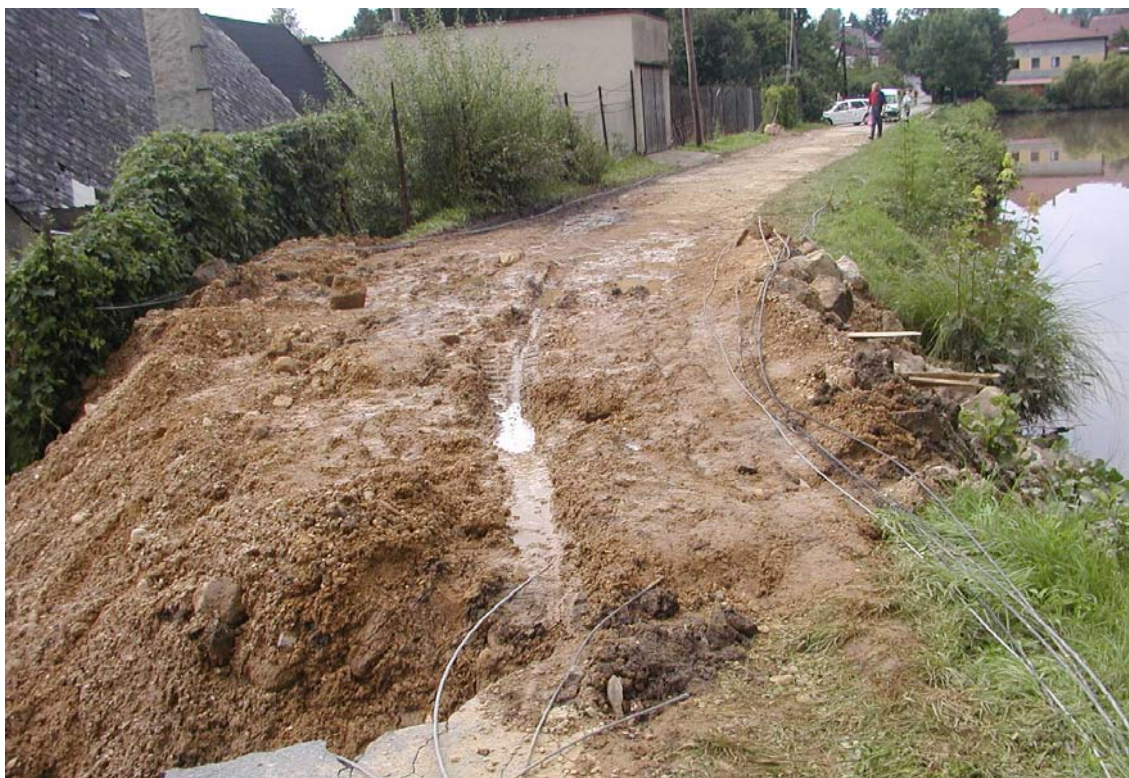
Obr. 3.20 – Markvartický rybník – Pohled na provizorně zasypanou průrvu ve střední části hráze.

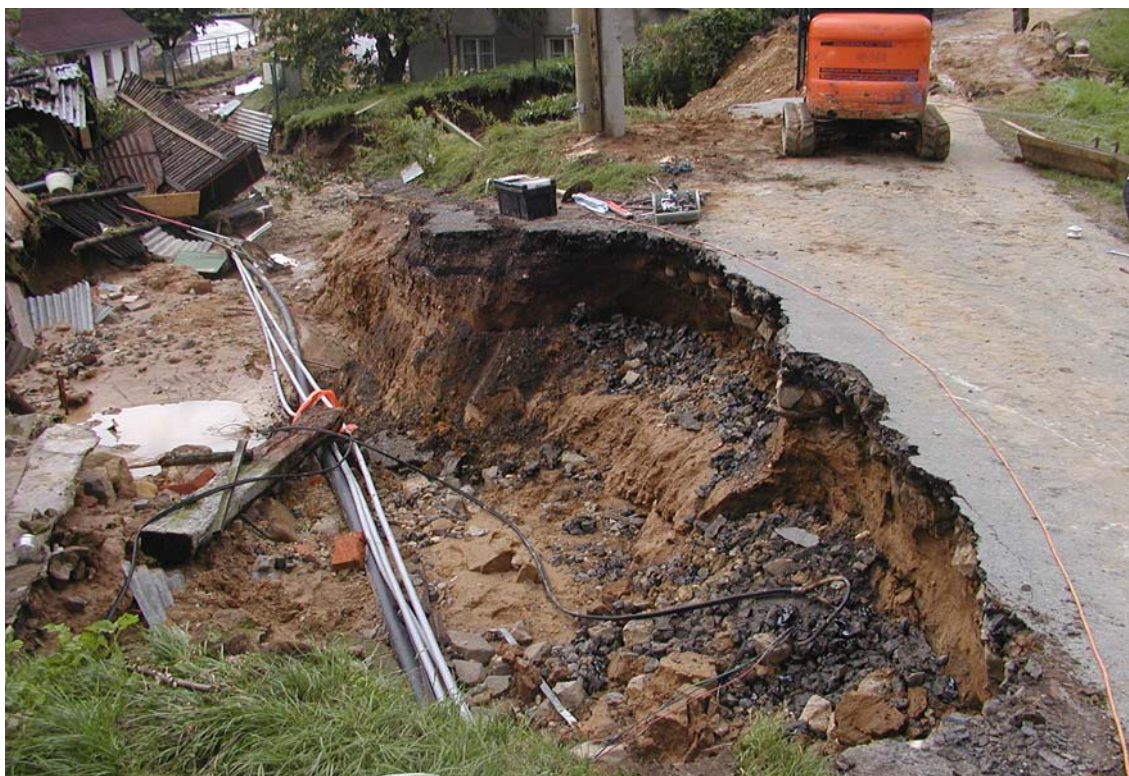
Obr. 3.21 – Markvartický rybník – Pohled na nátrž ve vzdušném svahu hráze vlevo od provizorně zasypané průrvy.

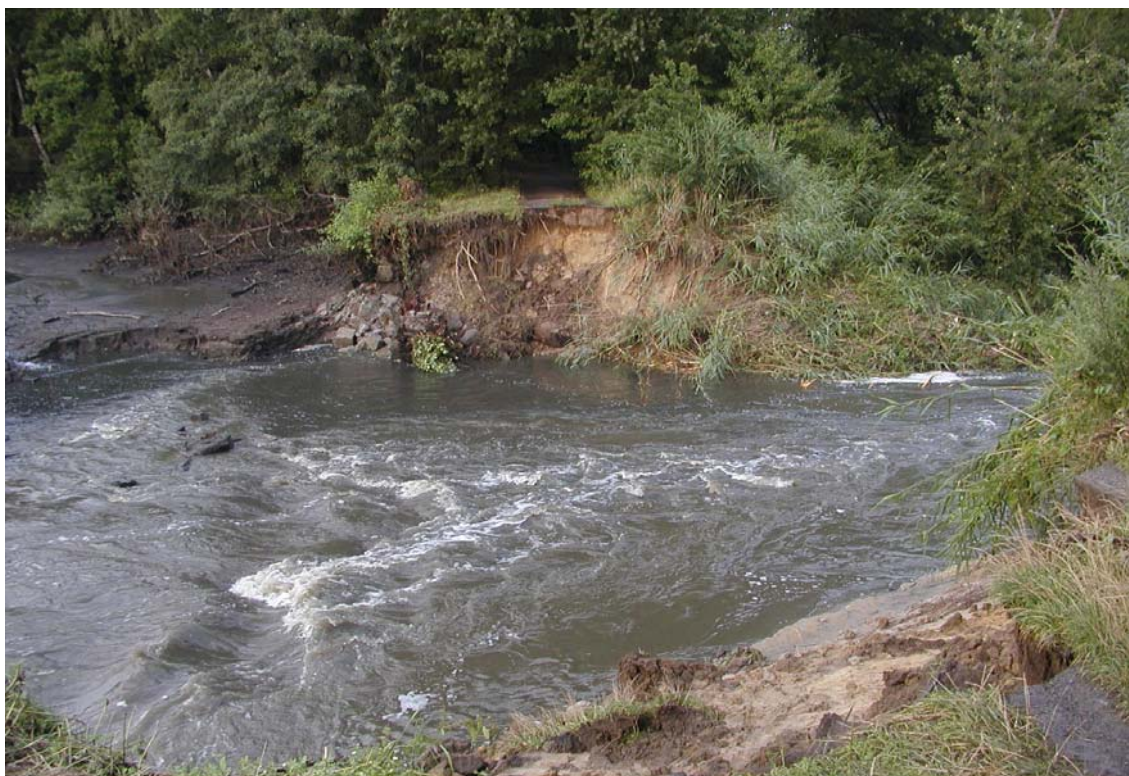
*Obr. 3.25 – Mlýnský rybník – Pohled z koruny na průrvu v levé části hráze.*

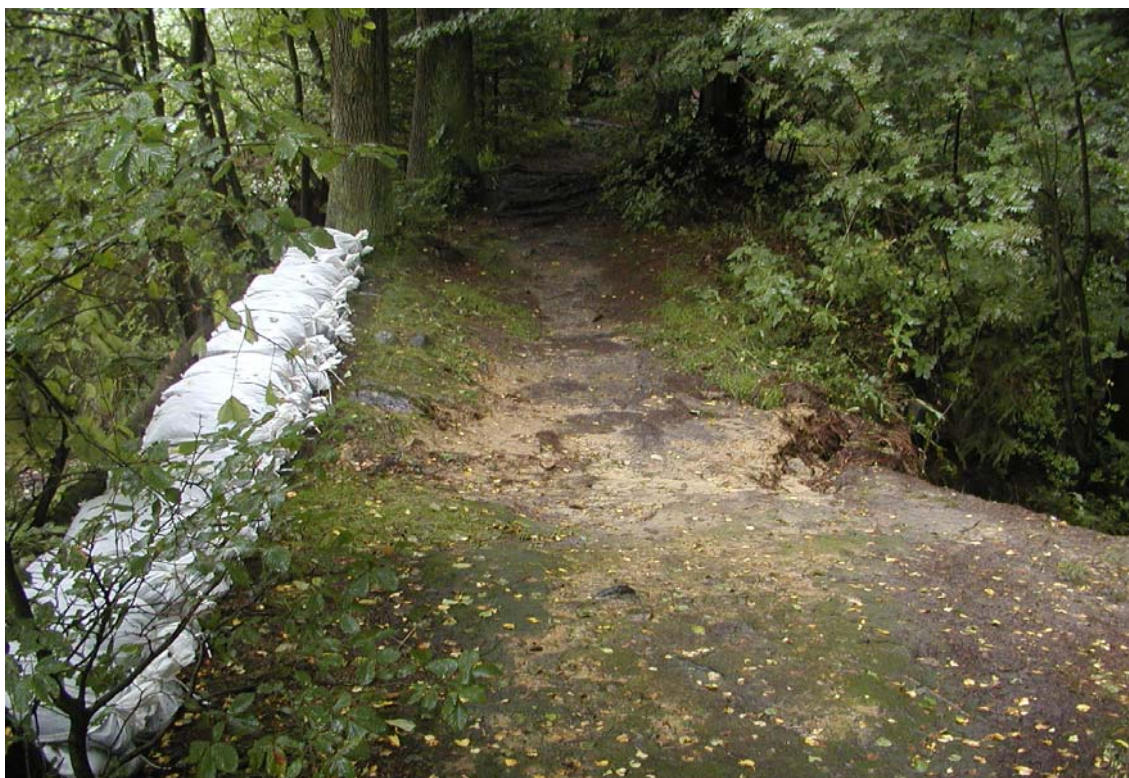
*Obr. 3.28 – Velký svorský rybník – Pohled na nátrž ve vzdušném svahu a na provizorní hrázku v profilu výpusti.*

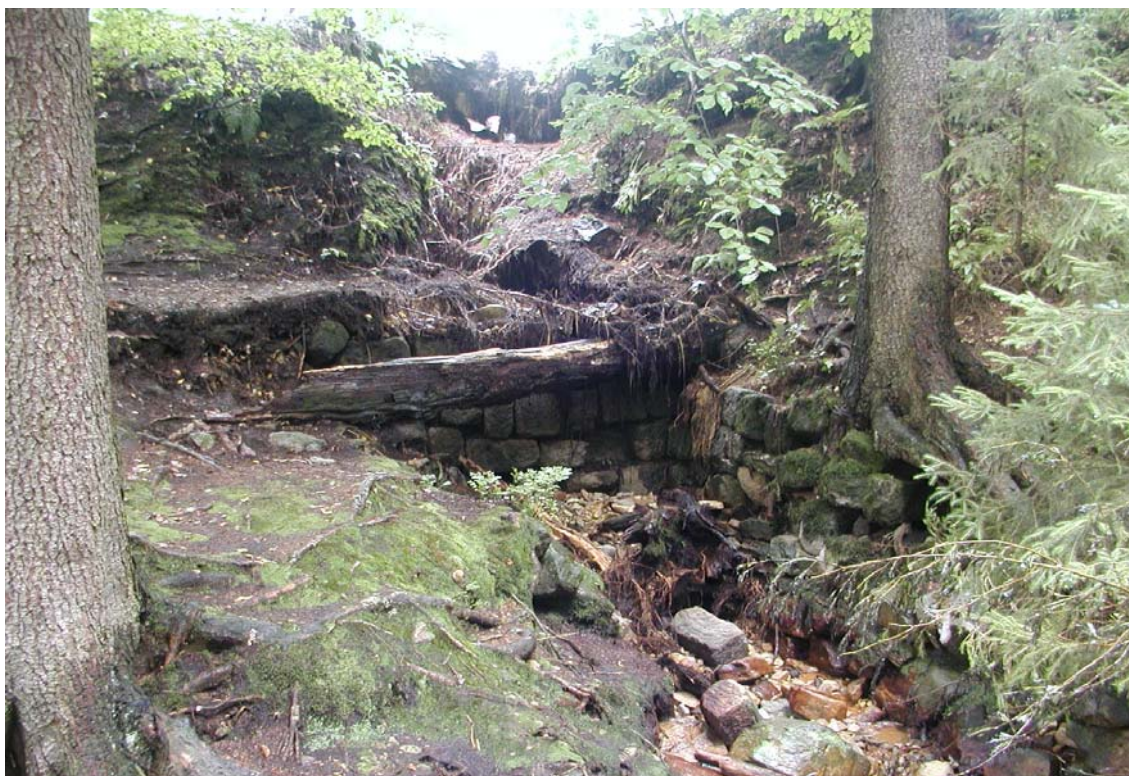
*Obr. 3.29 – Velký svorský rybník – Pohled na nátrž ve vzdušném svahu v profilu výpusti..*

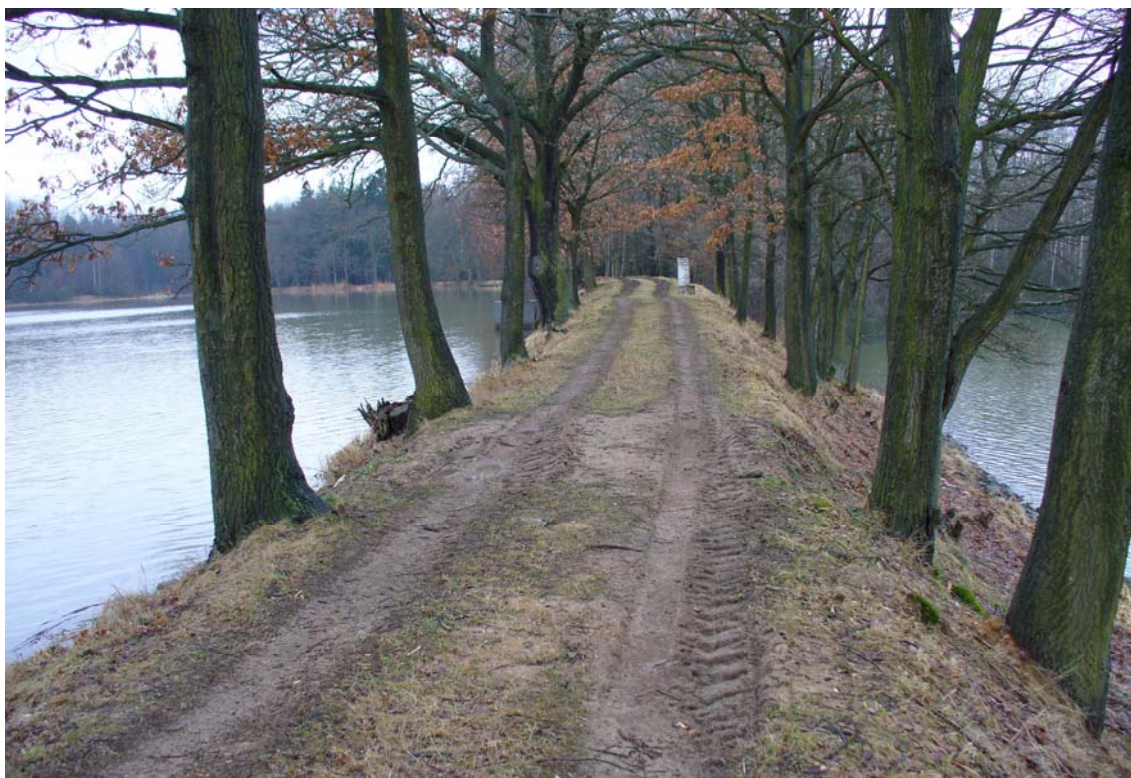
*Obr. 3.30 – Kařezský horní – pohled na korunu hráze v místě největšího poškození (vlevo rybník Kařezský horní a v pravo rybník Kařezský dolní)*

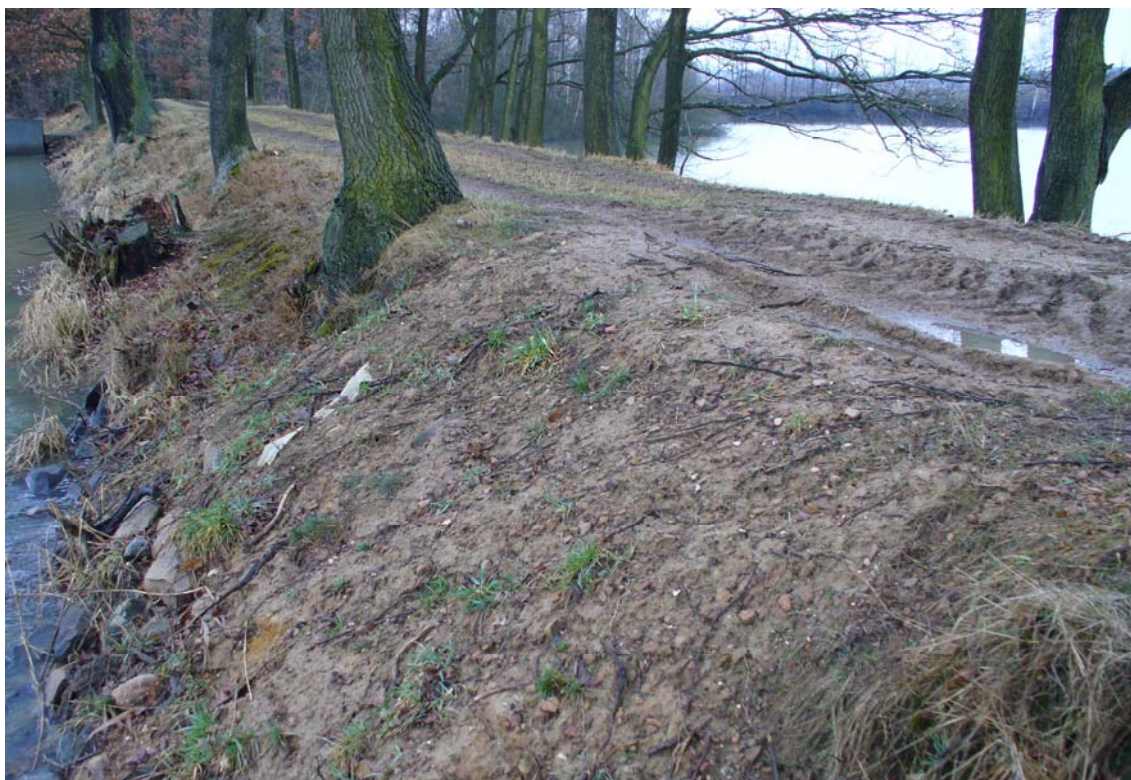
*Obr. 3.31 – Kařezský horní – pohled na návodní svah a korunu hráze v místě největšího poškození*

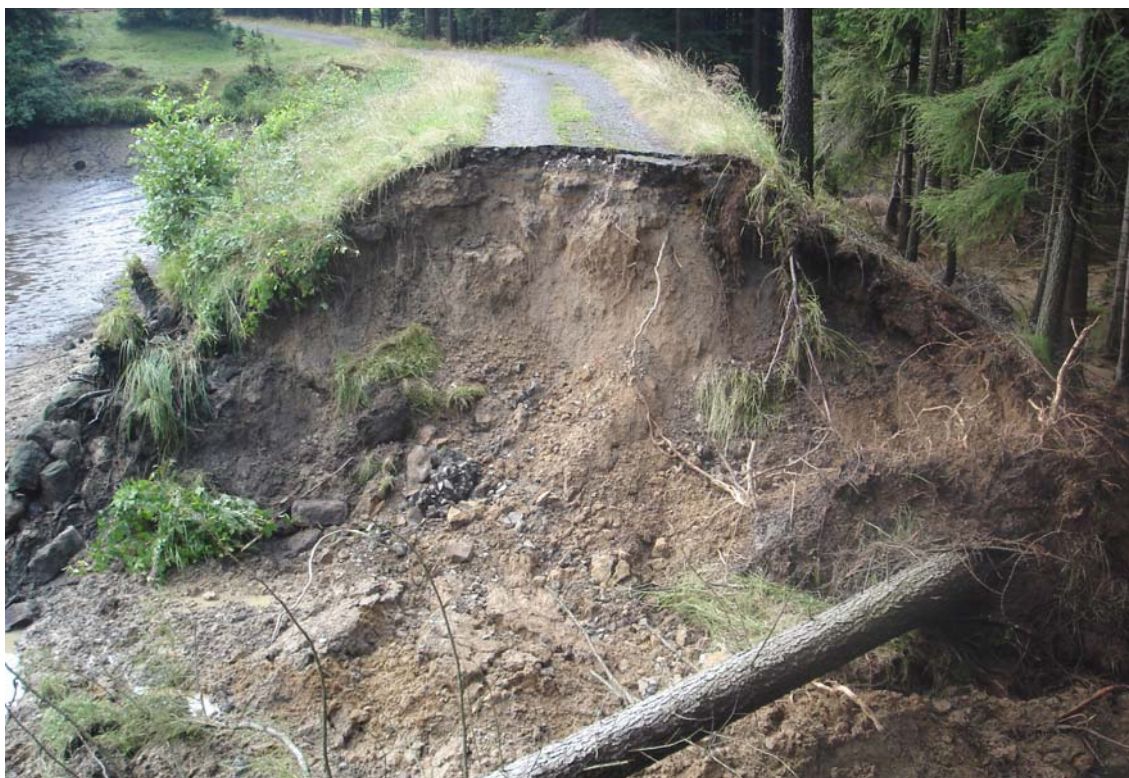
*Obr. 3.32 – Malý Jedlovský rybník – protržená hráz v profilu spodní výpusti – pohled z koruny hráze*

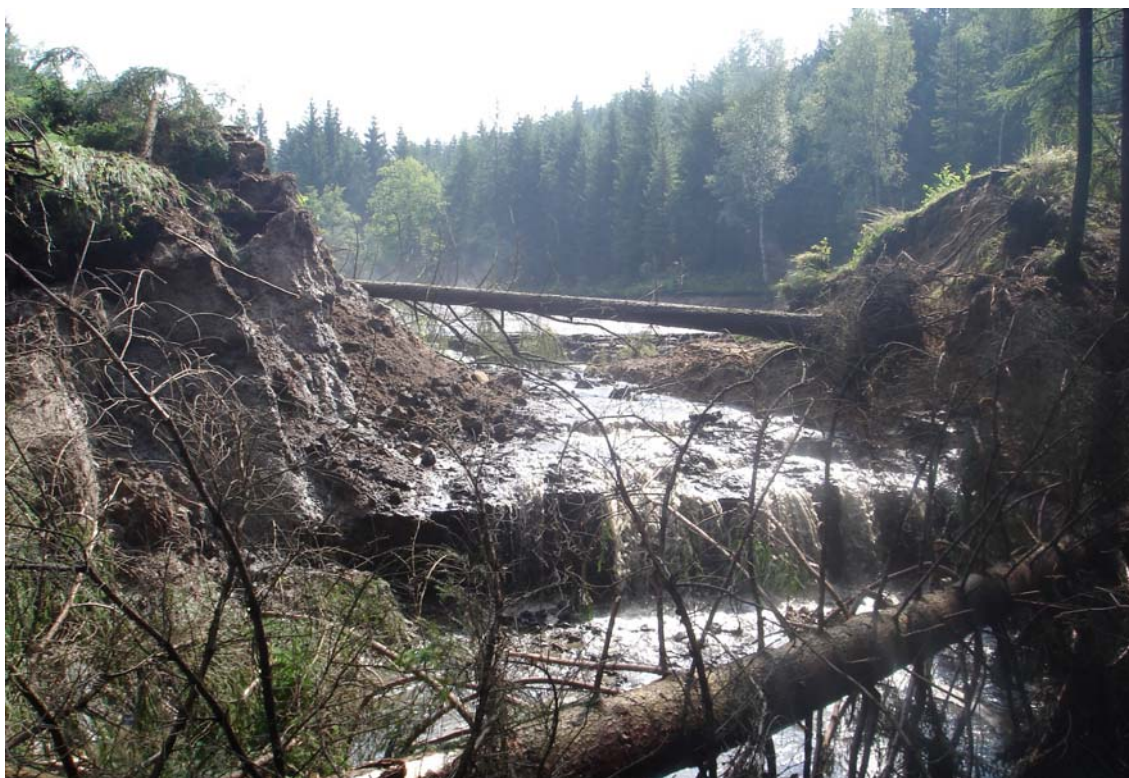
*Obr. 3.33 – Malý Jedlovský rybník – protržená hráz v profilu spodní výpusti – pohled od vzdušní paty tělesa hráze*

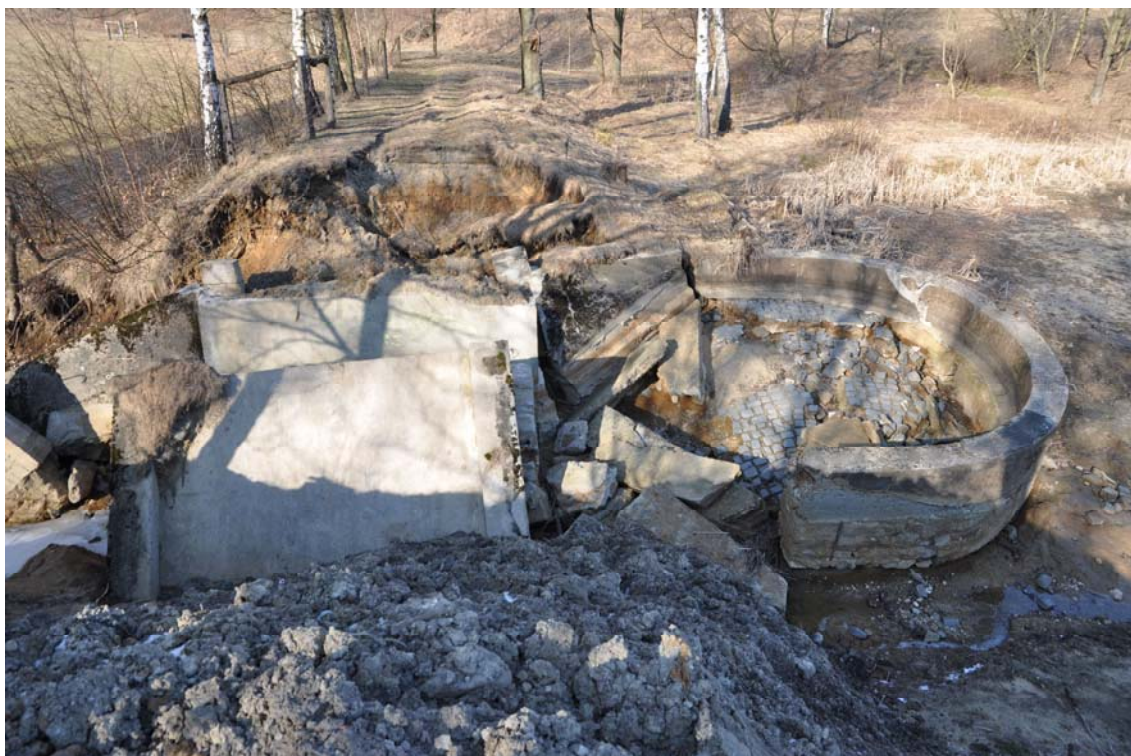
*Obr. 3.34 – Panenský rybník – protržená hráz v profilu bezpečnostního přelivu – pohled z koruny hráze*

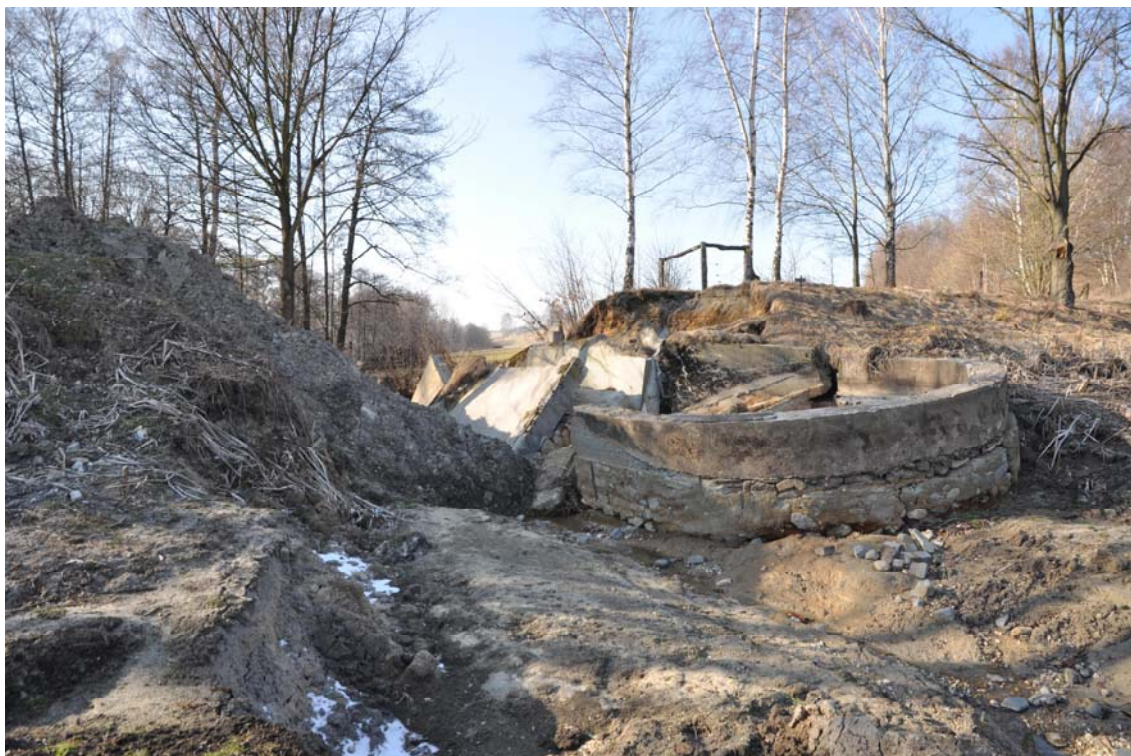
*Obr. 3.35 – Panenský rybník – protržená hráz – pohled z nádrže*

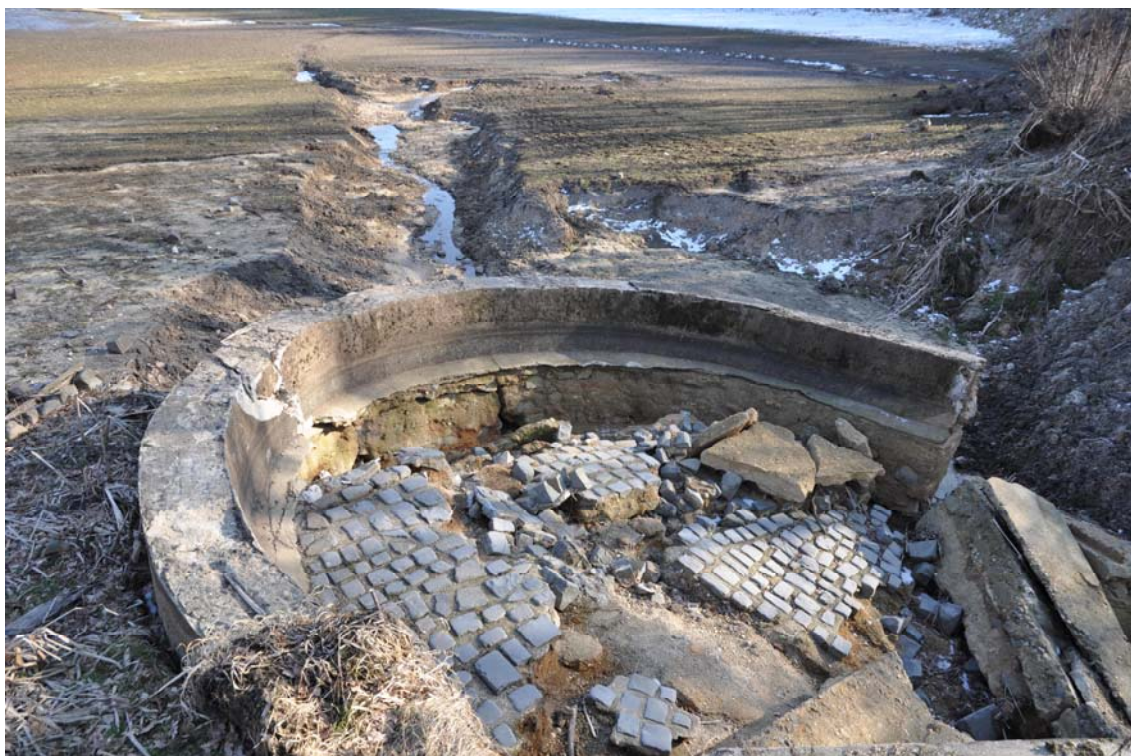
*Obr. 3.36 – Panenský rybník – pohled na zničený bezpečnostní přeliv*

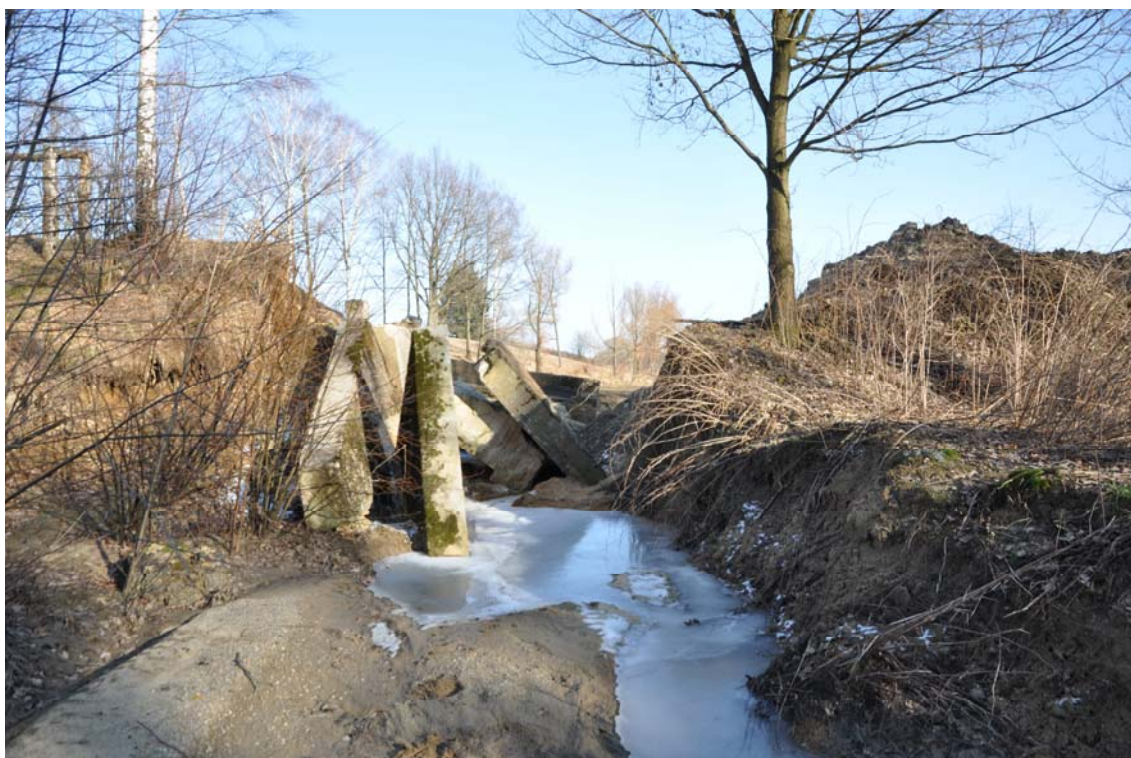
*Obr. 3.37 – Panenský rybník – protržená hráz – pohled z odpadního koryta od přelivu*

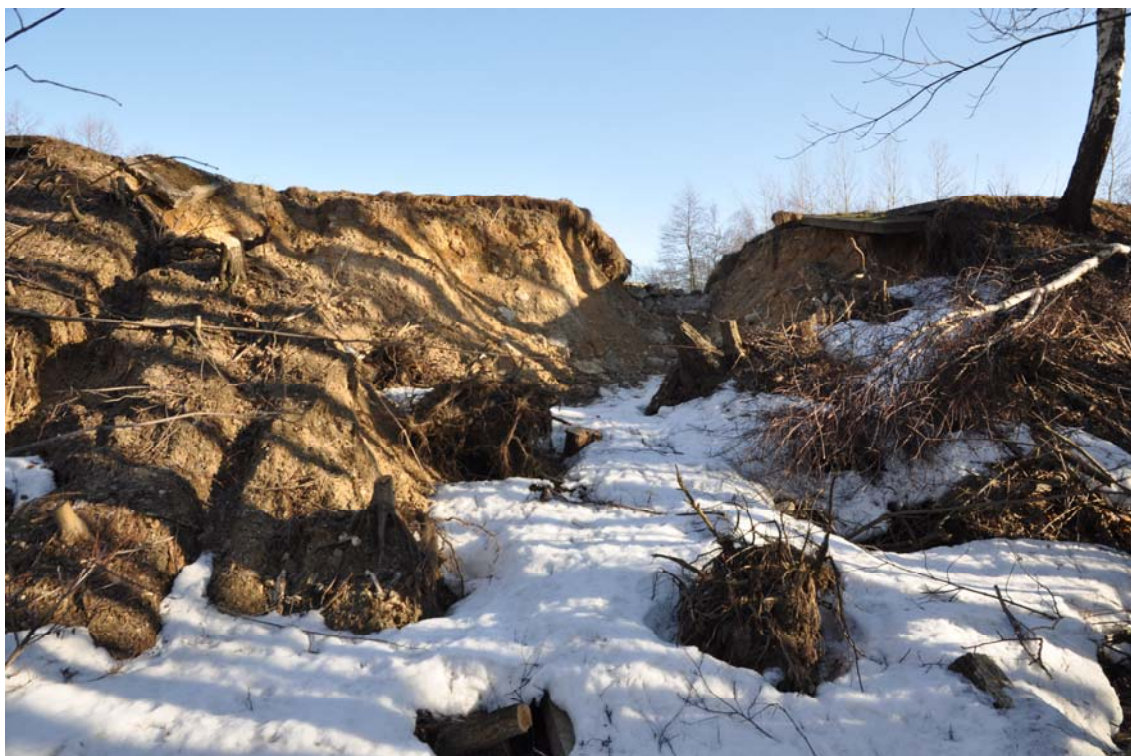
*Obr. 3.38 – Retenční nádrž Albrechtice – protržená hráz z pohledu od vzdušné paty hráze*

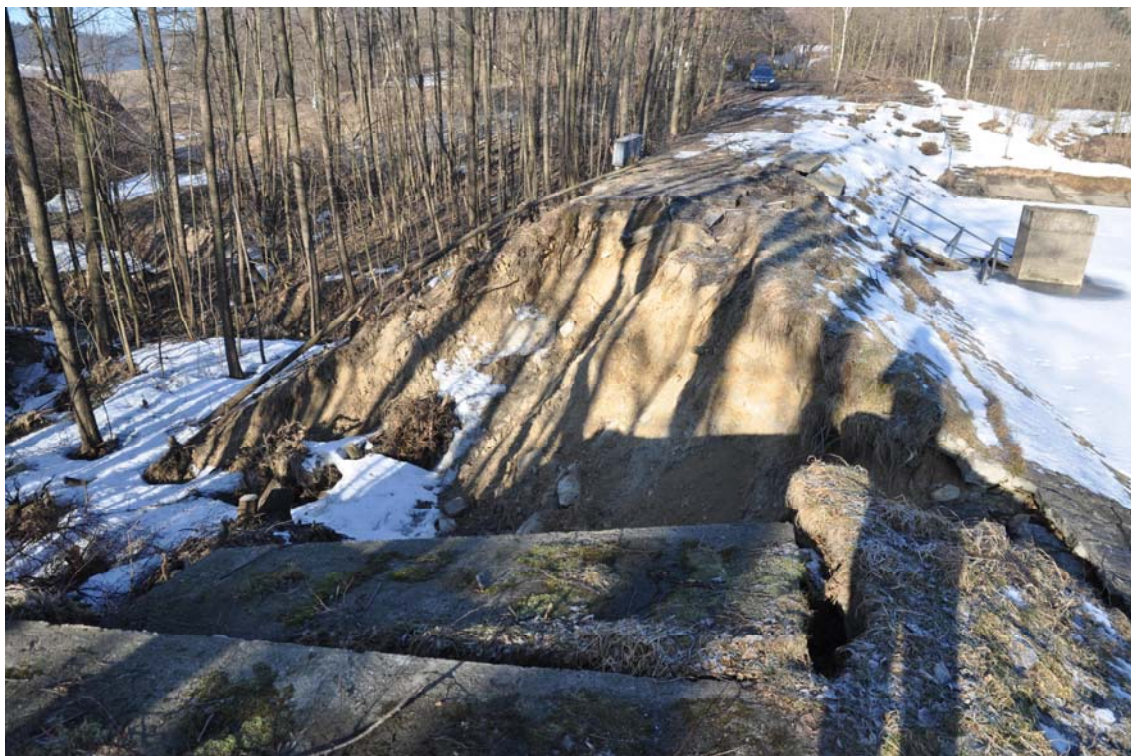
*Obr. 3.39 – Retenční nádrž Albrechtice – protržená hráz z pohledu z koruny hráze*

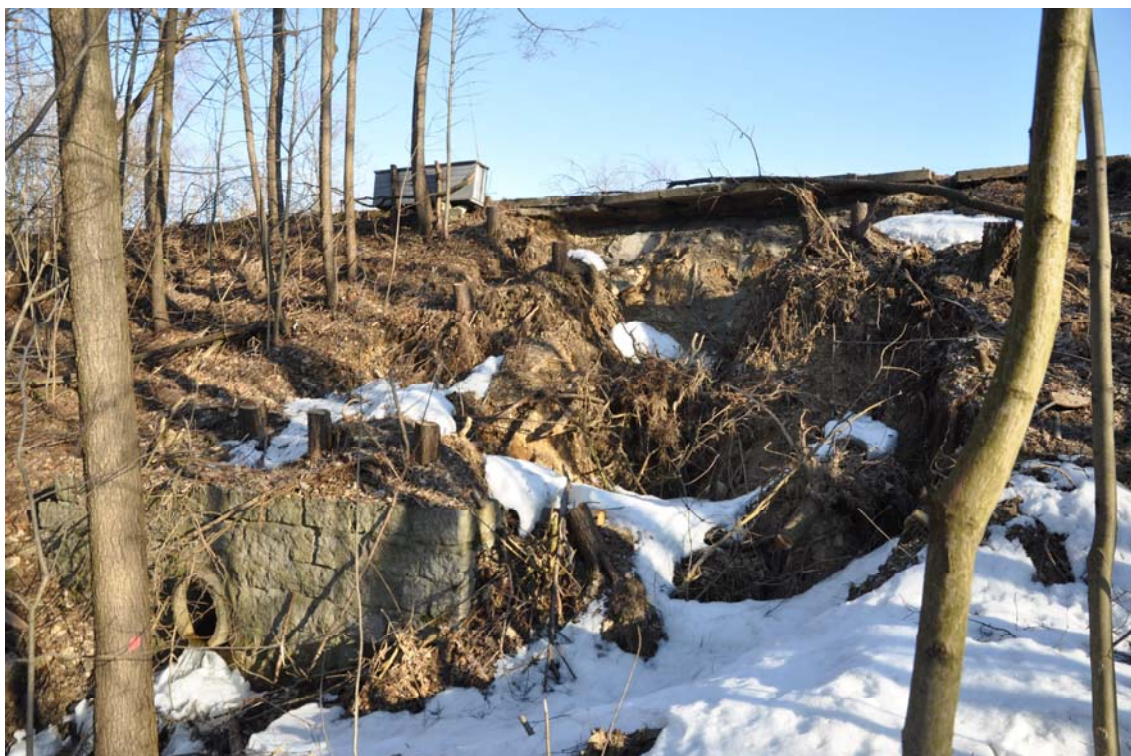
*Obr. 3.40 – Retenční nádrž Albrectice – pohled na porušený vzdušný svah v profilu nad spodní výpustí*
