# VYHODNOCENÍ POVODNÍ V SRPNU 2010

## VLIV VODNÍCH DĚL A JEJICH POŠKOZENÍ

Dílčí zpráva

VODNÍ DÍLA - TBD a. s.®

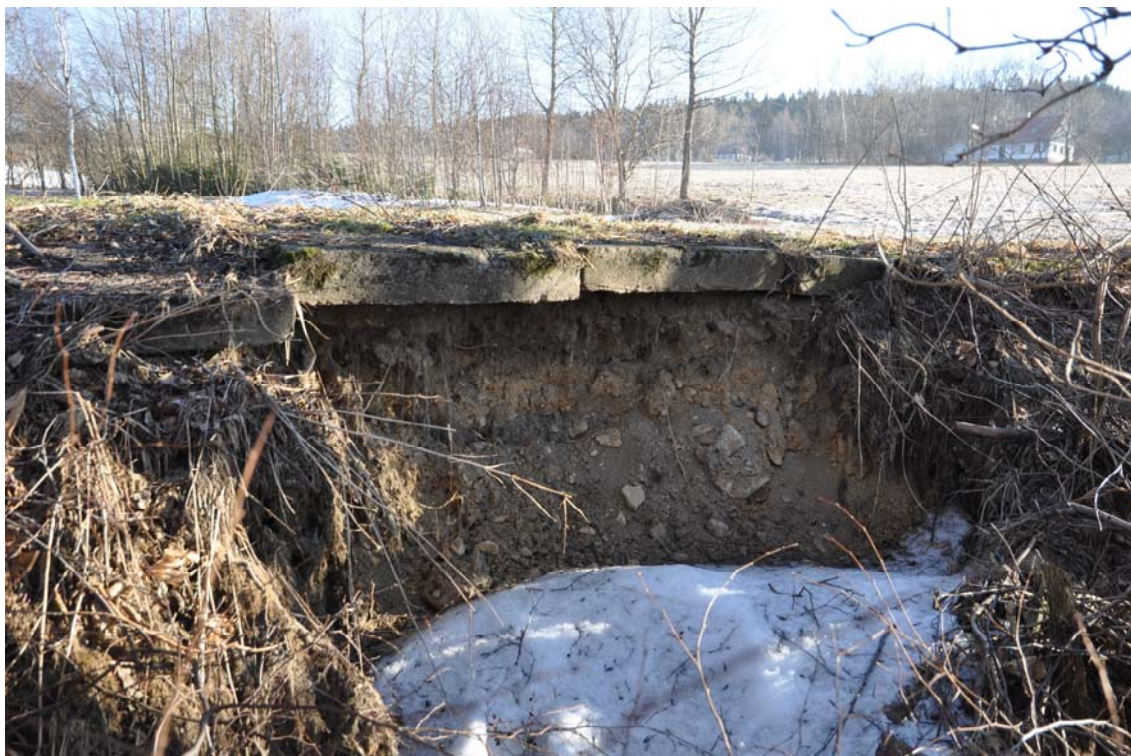
*Obr. 3.41 – Retenční nádrž Albrectice – pohled na porušený vzdušný svah v profilu u bezpečnostního přelivu*

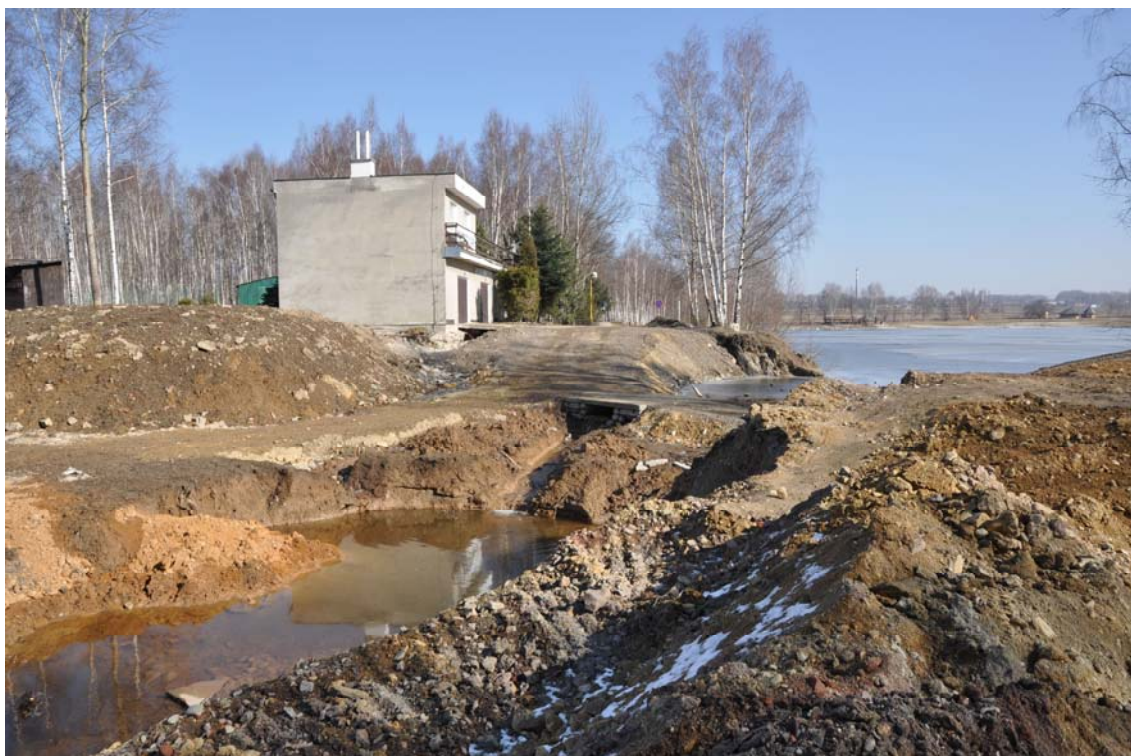
*Obr. 3.42 – Kristina – protržená ochranná hráz v severozápadní části – pohled na průřvu od návodní paty tělesa hráže*

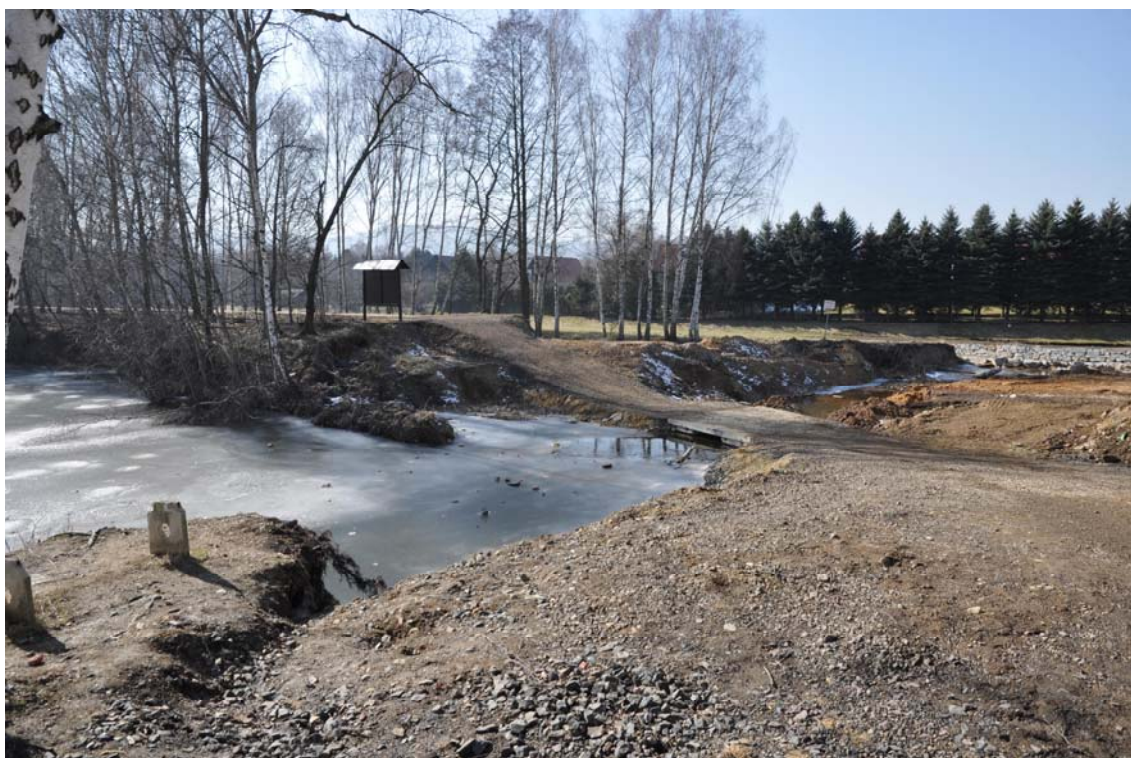
*Obr. 3.43 – Kristina – protržená ochranná hráz v severozápadní části – pohled levého zavázání – vlevo je vidět zamrzlá hladina rekreační nádrže Kristina, vpravo vzadu koryto pak koryto Lužické Nisy*

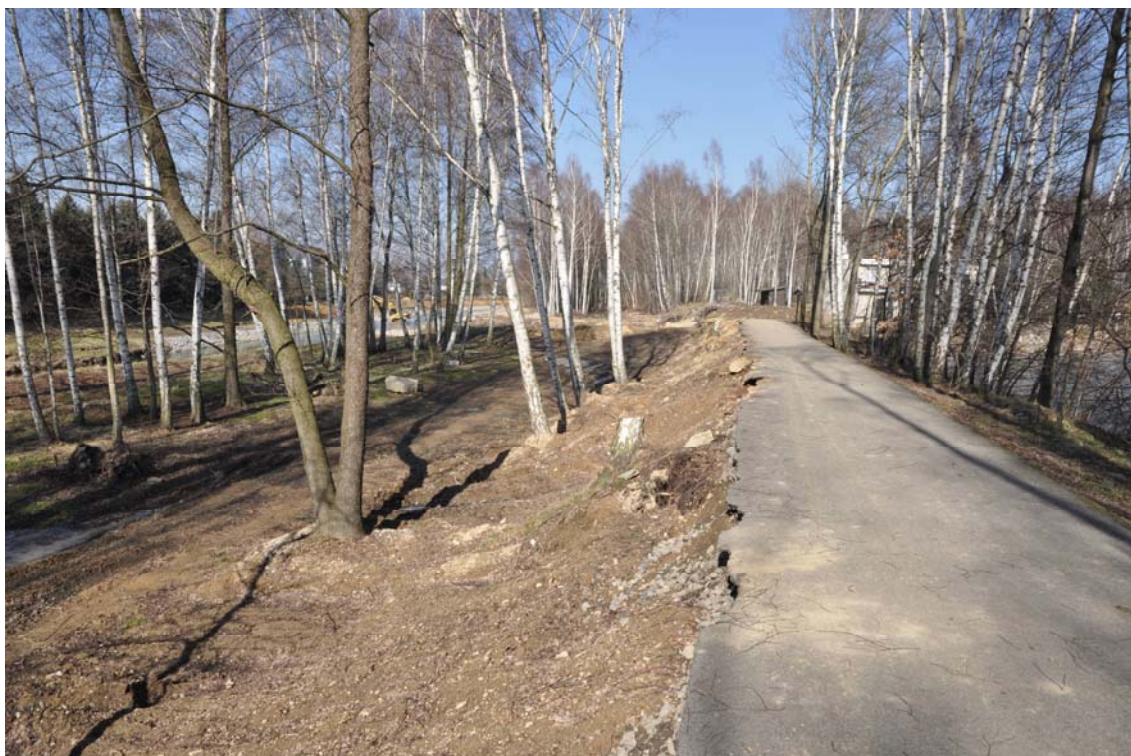
*Obr. 3.44 – Kristina – pohled na porušený návodní svah ochranné hráze*

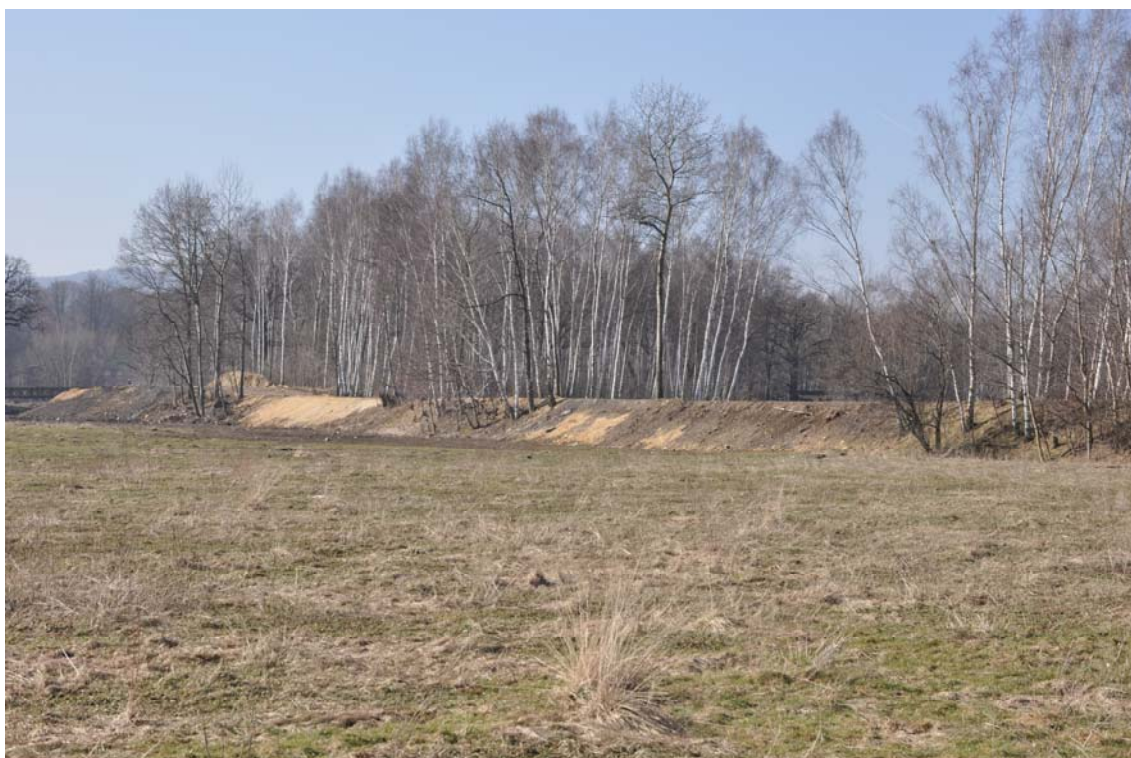
*Obr. 3.45 – Kristina – pohled na návodní svah opravené části ochranné hráze, kde došlo k během srpnových povodní na několika místech k protržení tělesa hráze a zaplavení rekreační nádrže Kristina vodou z Lužické Nisy*

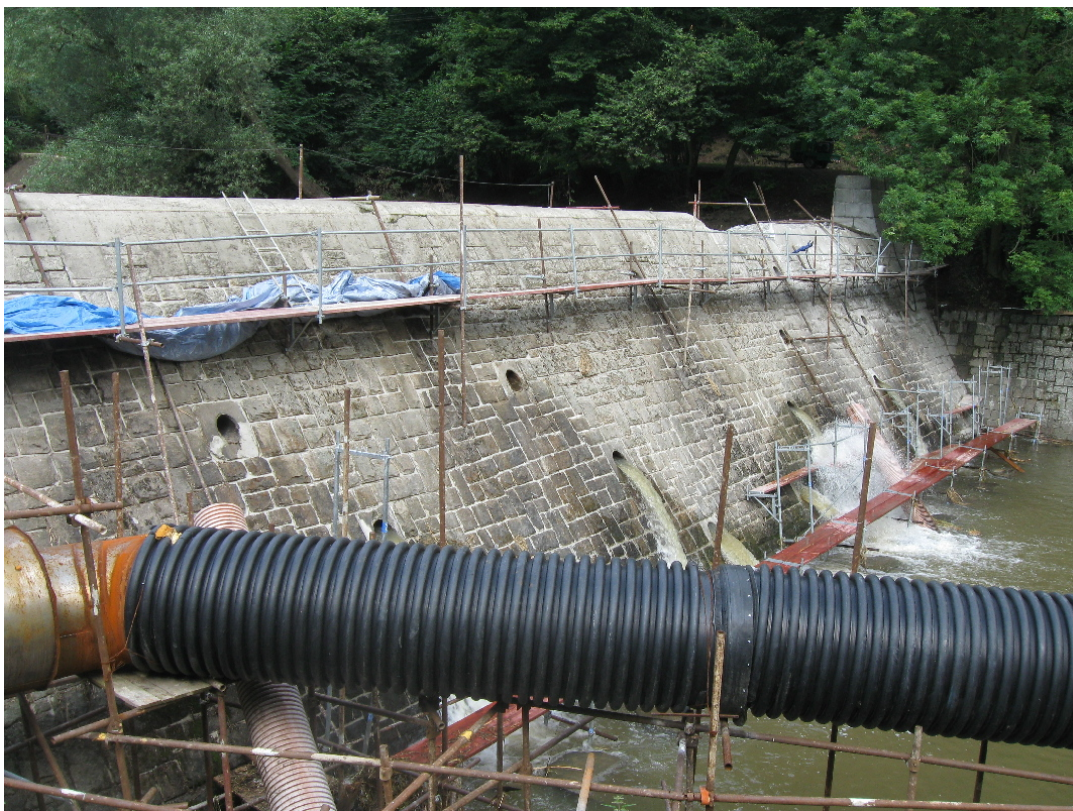
Obr. 4.1 – Prostor stavby s poničeným lešením po povodni v červenci 2010
