**1a - Jihočeský kraj, Hosín**

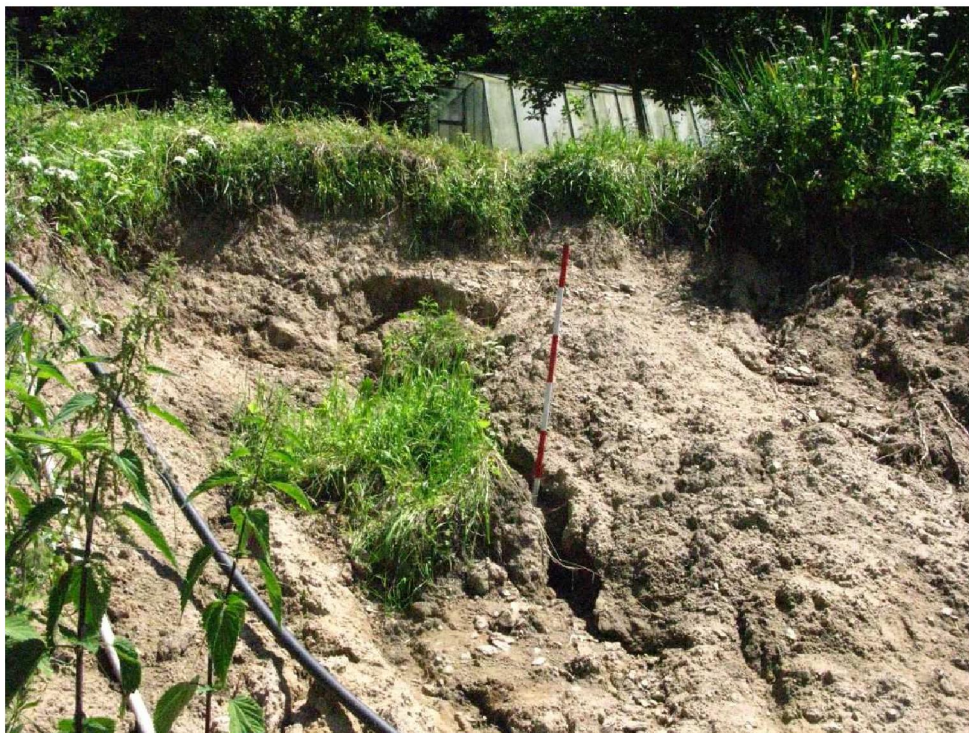
| XIV | Aktivní faktory vzniku | Vydatné srážky a nasycení hlinitých sedimentů vodou. |
| XXI | Stupeň nebezpečí: | II. – nelze vyloučit další sesouvání hornin. |

Foto1: dílčí sesuv č. 1a, celková situace

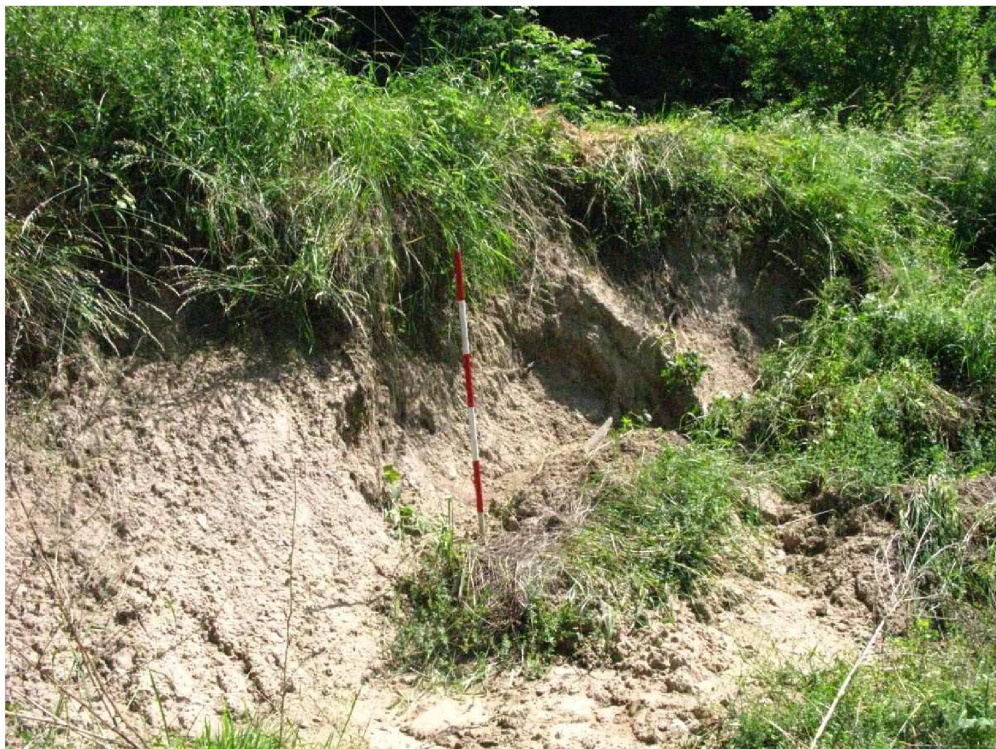
| XIV | Aktivní faktory vzniku | Vydatné srážky a nasycení hlinitých sedimentů vodou. |
| XXI | Stupeň nebezpečí: | II.–nelze vyloučit další sesouvání hornin. |

Foto3: dílčí sesuv č. 1c, celková situace

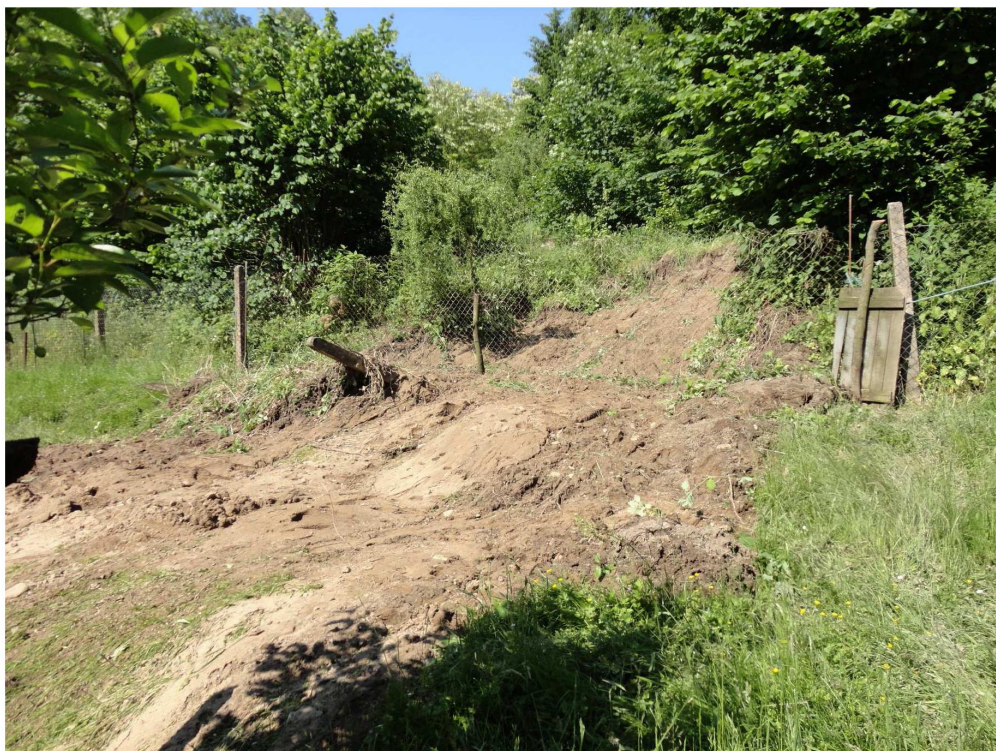
Foto 4: dílčí sesuv č. 1c, poškození oplocení mezi p.č. 864 a 862, celková situace

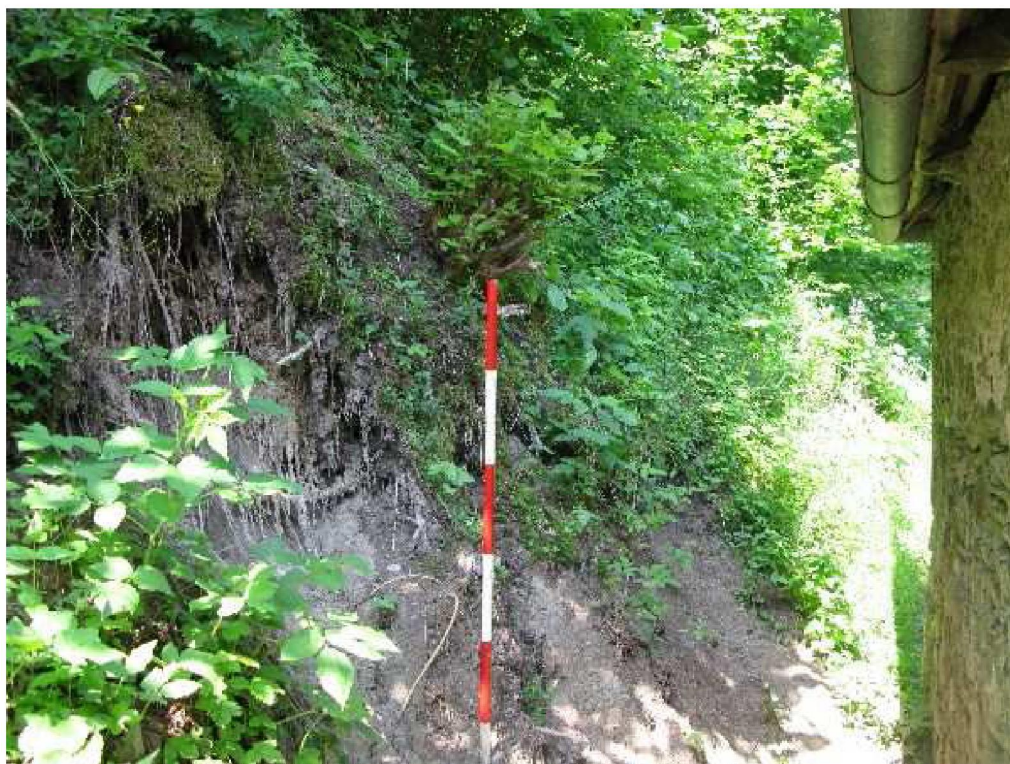
| XIV | Aktivní faktory vzniku | (1) změna geometrie svahu vodní erozí; (2) antropogenní činnost |
| XXI | Stupeň nebezpečí: | III. - aktivity v podobě neodborného odklizení hornin při patě svahu mohou vést k opakovanému sesouvání hornin. |
| XXII | Poznámky, doporučení | Při rekonstrukci budovy (oprava fasády a provedení nadzemní izolace na j. straně budovy) byl v délce cca 3 m uměle zvýšen sklon protilehlého svahu (podkopání). Po vydatných deštích v květnu-červnu 2013 následovalo sesutí cca 5 m <sup>3</sup> horniny. |

Foto 5: svah v těsném sousedství budovy č. p. 18, celková situace

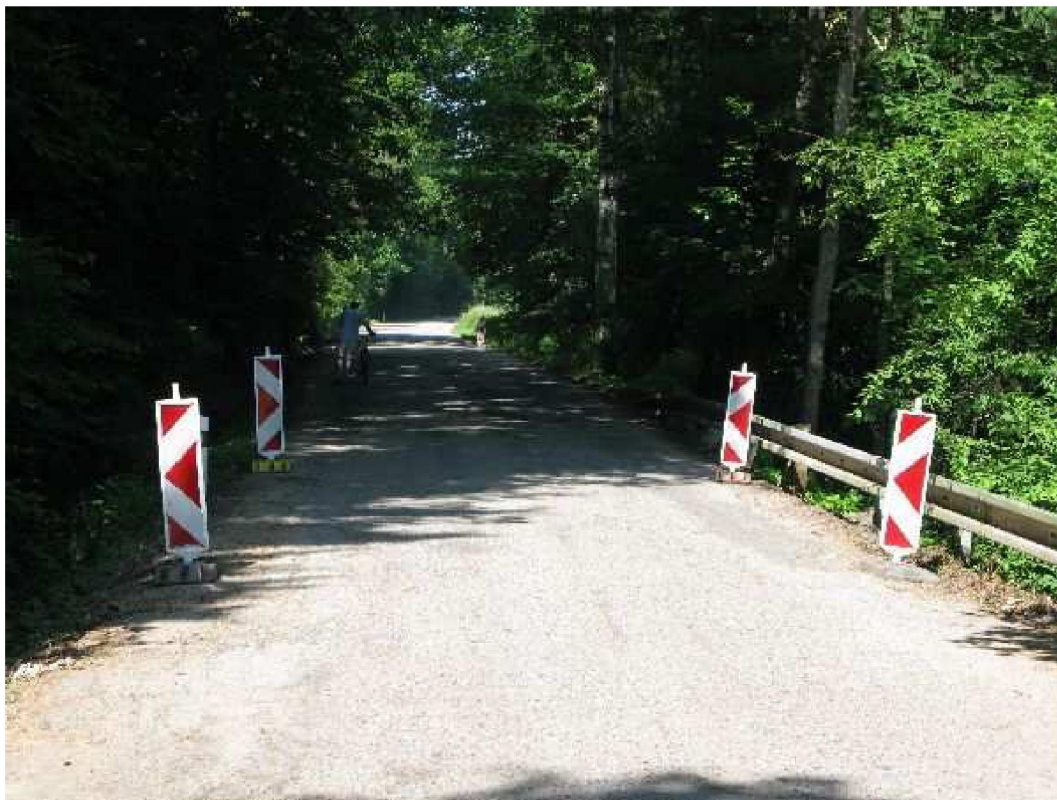
| XXI | Stupeň nebezpečí: | I.–nelze vyloučit existenci dutin přímo pod vozovkou. |

Foto 6: komunikace III/10564, celková situace, vlevo trativod, vpravo svodidla nad vysokým násypem

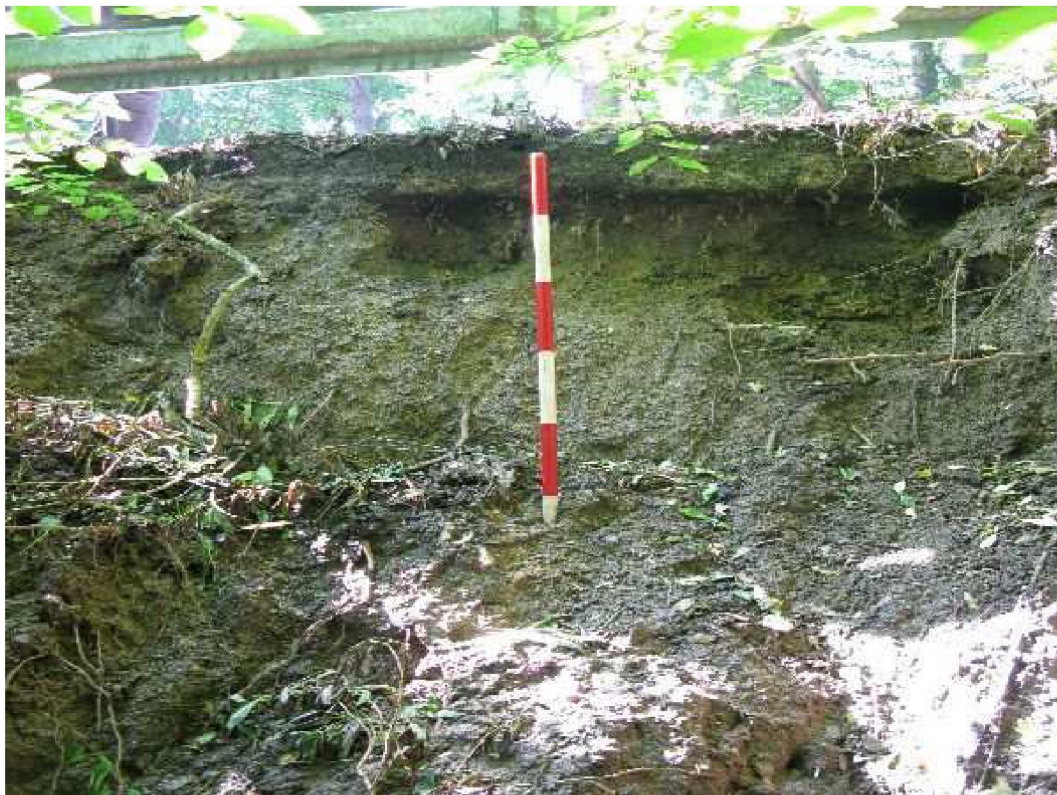
| XXII | Poznámky, doporučení | Při vydatných srážkách začátkem června 2013 došlo v tělese násypu k vytvoření kruhového propadu o průměru 3 m a hloubce cca 1,5 m. Propad indikuje přítomnost dutin v tělese násypu. |

Foto 7: detail propadliny násypu komunikace III/10564, patrné obnažení silničního tělesa

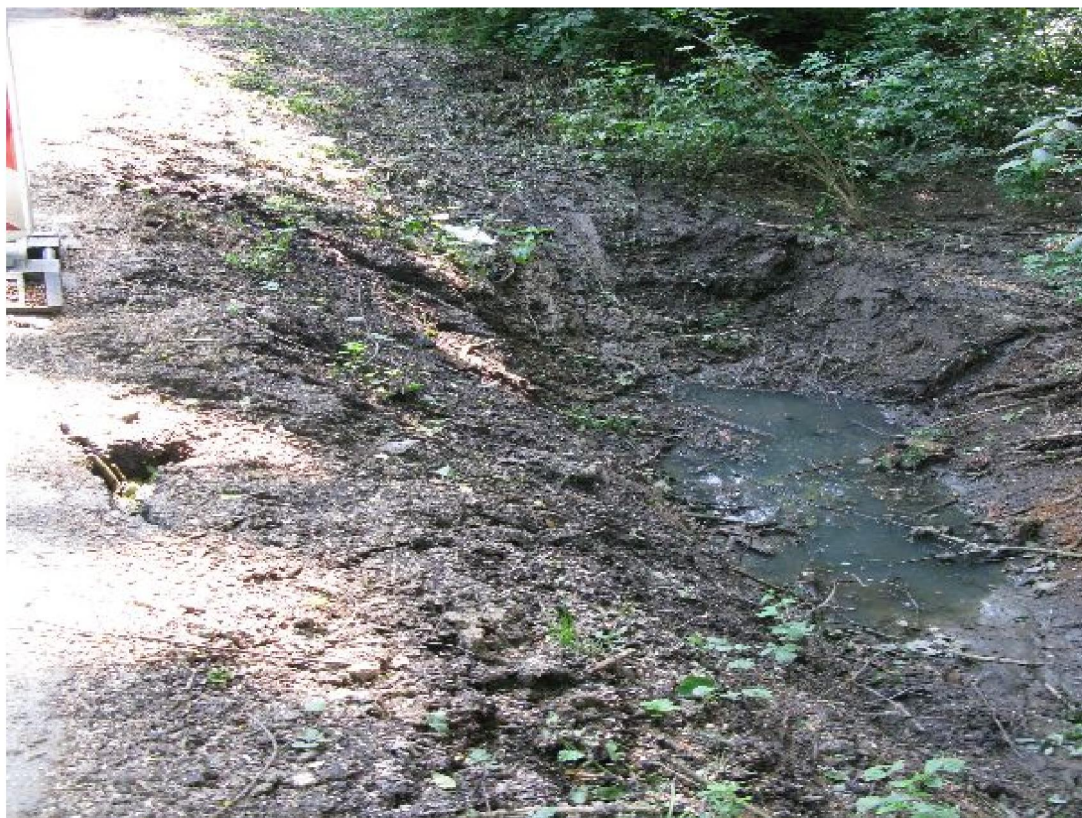
Foto 8: detail trativodu komunikace III/10564

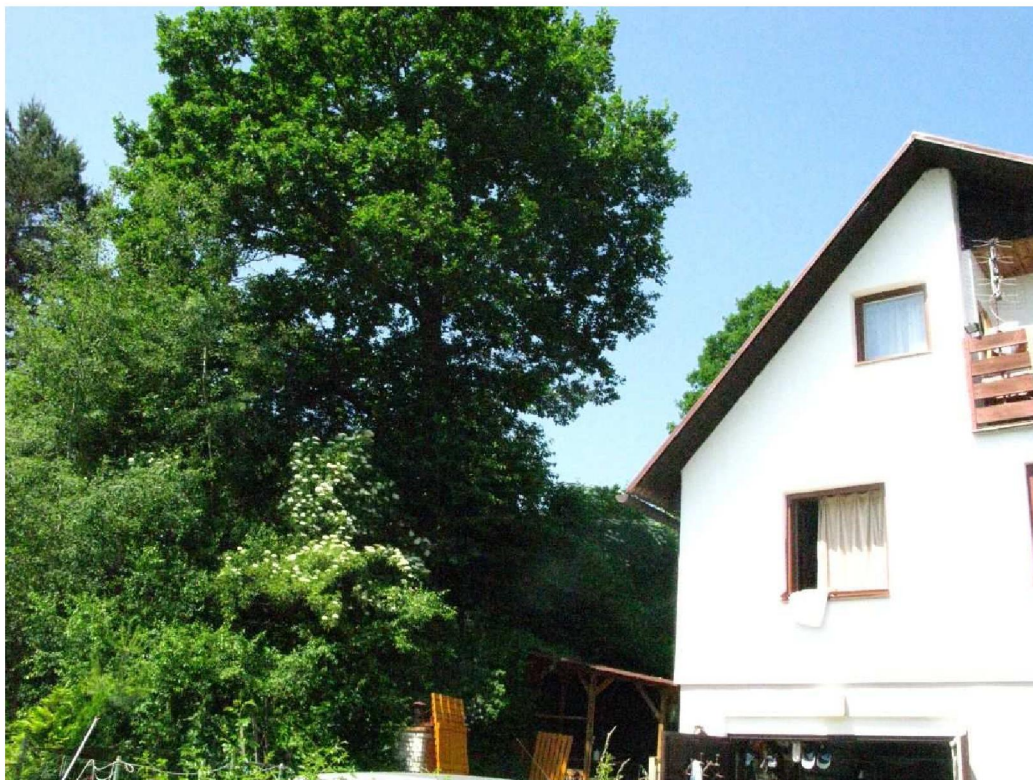
| XXI | Stupeň nebezpečí: | II. - za extrémně nepříznivých podmínek může dojít k odlomení a zřícení části skalního výchozu. |

Foto 9: celková situace

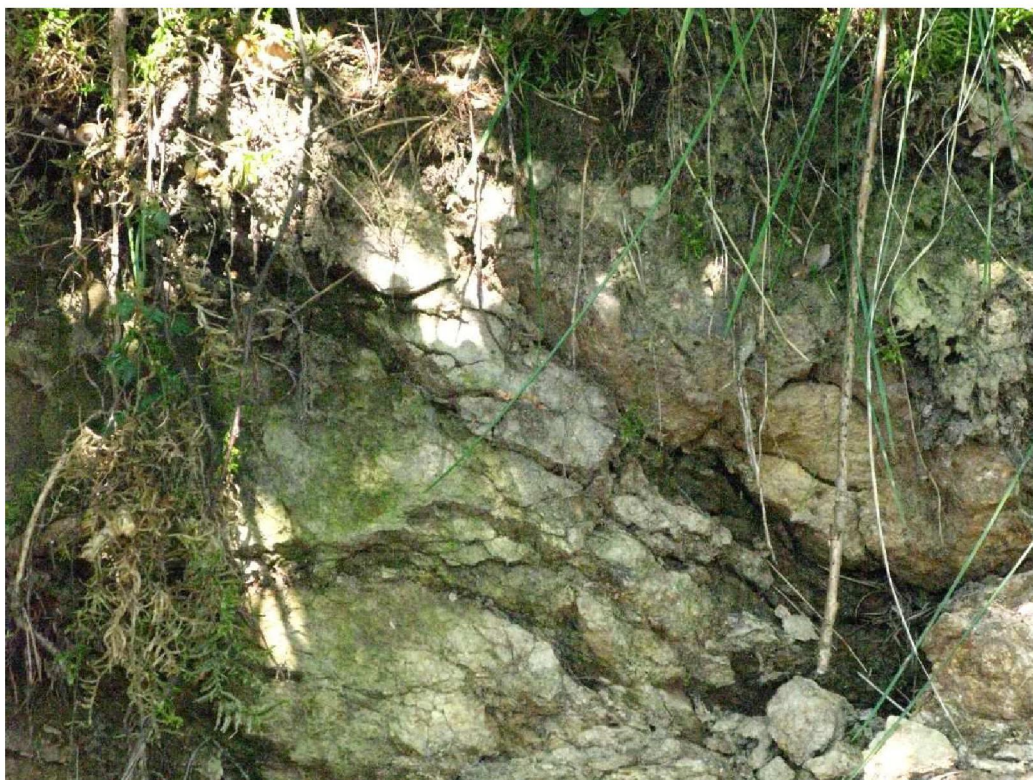
Foto 10: detail výchozu

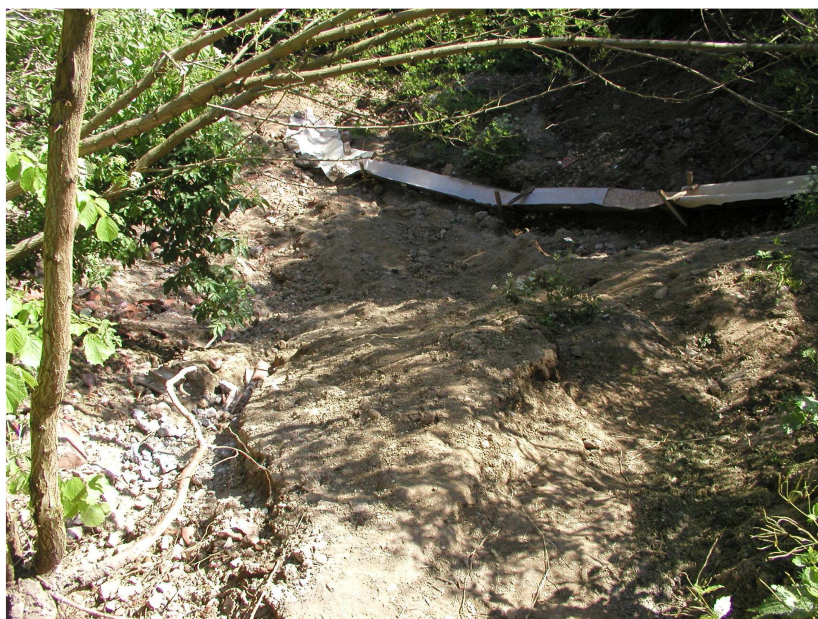
Foto 13: Horní část sesuvu těsně pod zdí kláštera

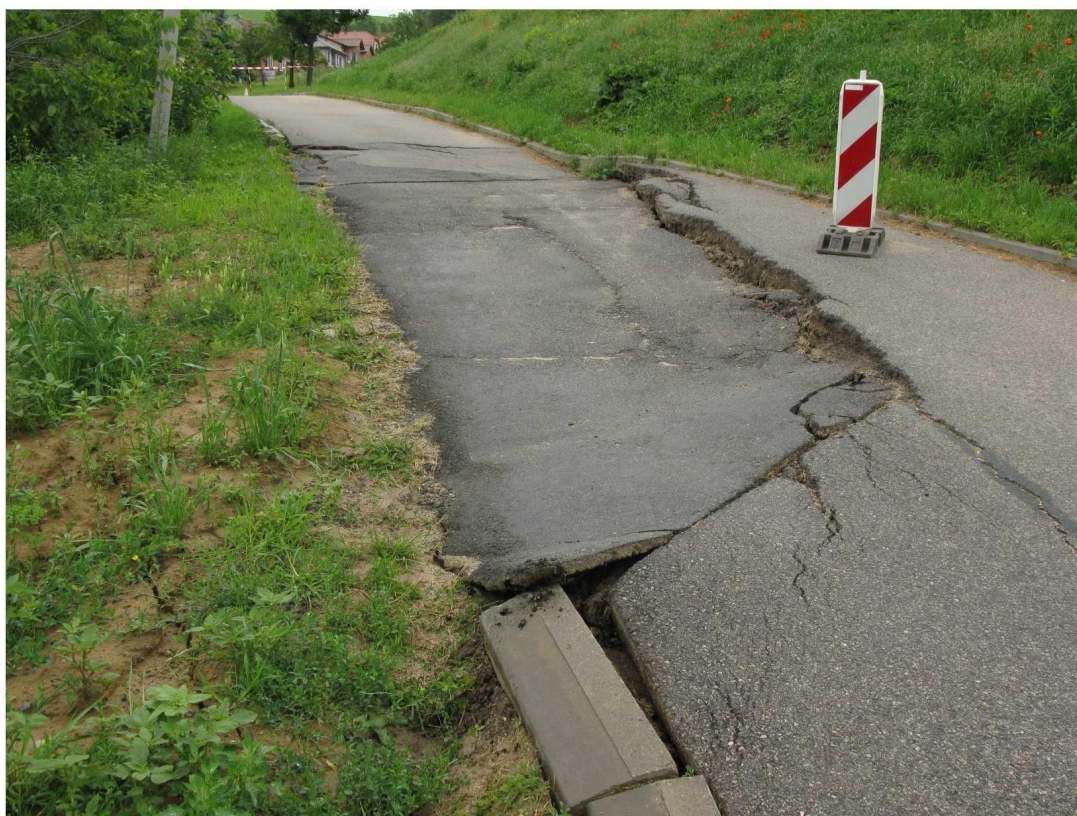
Foto 15: Pohled na sz. část odlučné hrany aktivního sesuvu v Nikolčicích

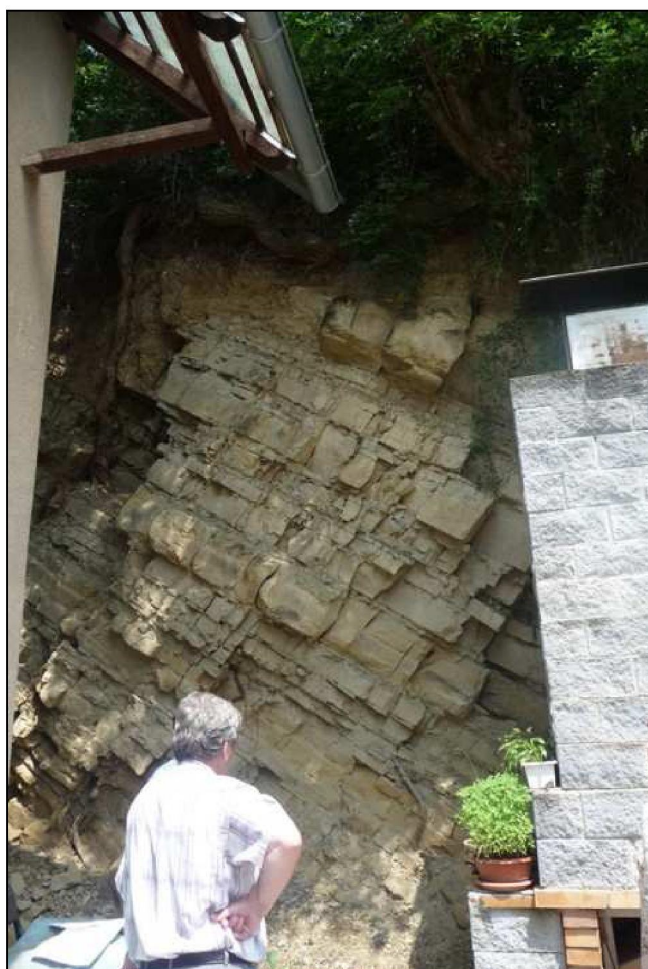
| <b>XXII</b> | <b>Poznámky, doporučení</b> | Skalní zářez o délce cca 30 m a výšce cca 6 m se nachází za obývaným rodinným domem. Po zvýšených srážkových úhrnech koncem měsíce května a počátkem měsíce června došlo k uvolnění pískovcového bloku z aktivní části výchozu a ohrožení obývaného rodinného domu a prostoru za ním. Výchoz je podle geologické mapy 1 : 50 000 list Šlapanice je tvořen drobně až středně rytmickým flyšem ždánicko-hustopečského souvrství. Jedná se o střídání pískovců a jílovců s převahou pískovců. Pískovce jsou silně tektonicky porušeny několika na sebe kolmými systémy puklin. Jílovce jsou destičkovitě rozpadavé, šedé. Sklon vrstev je cca 35° a jsou ukloněné směrem k jihovýchodu. Ve svrchní části ve středu zářezu došlo k uvolnění skalního bloku. Vypadlý blok se zastavil o rodinný dům. Rozměr tohoto bloku je cca 1,0 m x 1,2 m 0,5 m. Velikost ostatních bloků se pohybuje převážně v intervalu 0,3 – 0,5 m, popř. se jedná o drobnější suť. K pádu uvolněného pískovcového bloku došlo nepochybně v důsledku zvýšeného |

Foto 18: Střední část zářezu za domem

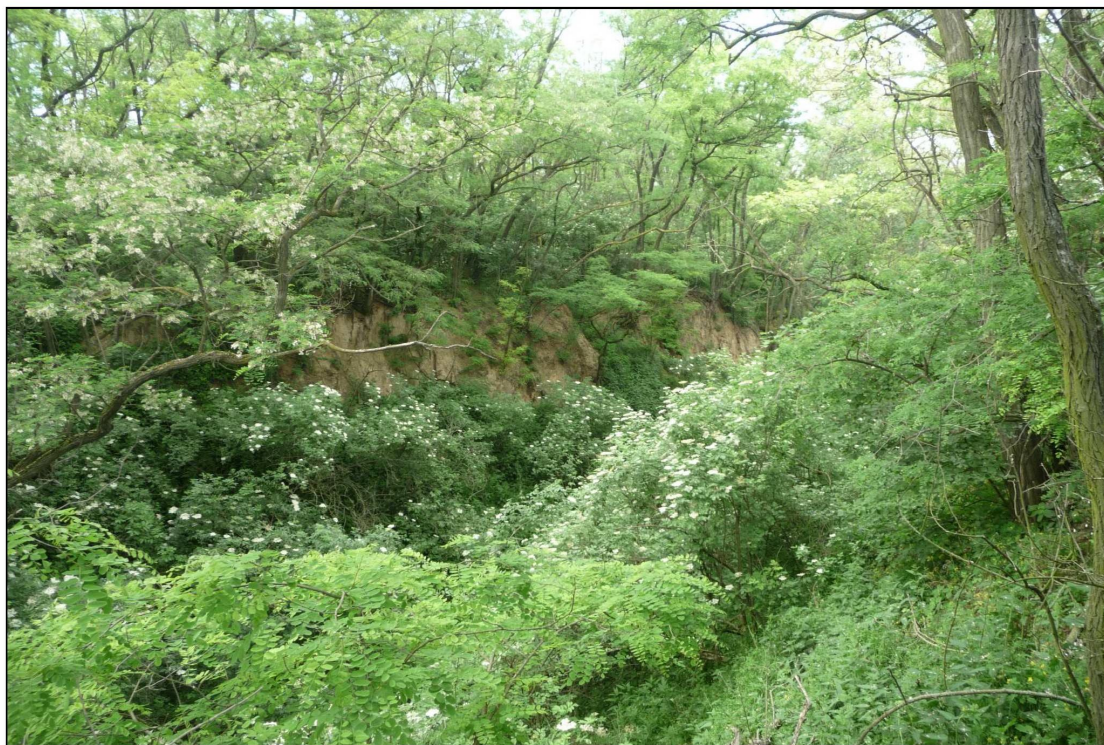
Foto 21: Celkový charakter zájmového území

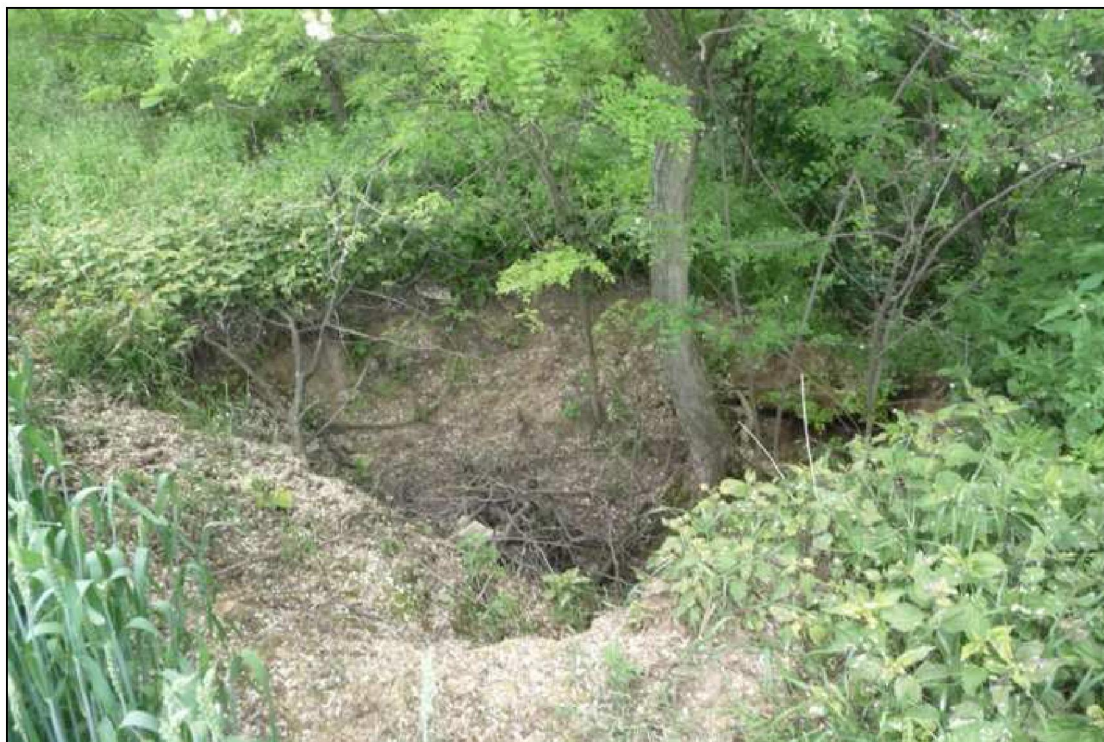
Foto 22: Odlučná část sesuvu

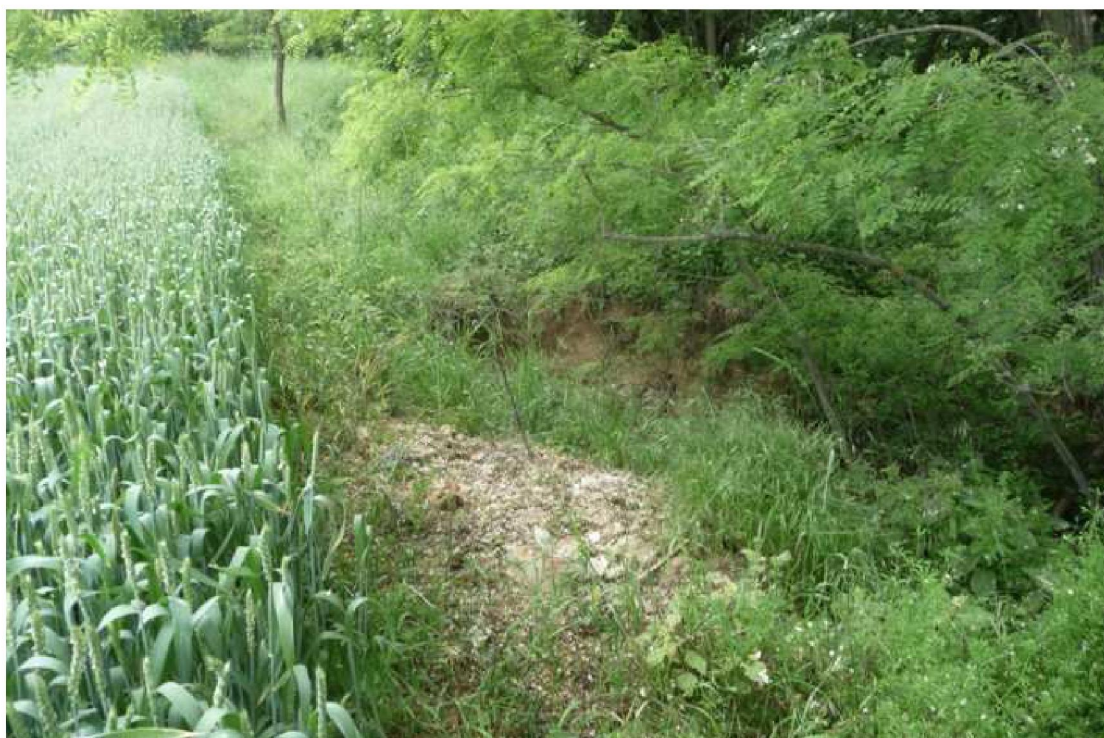
Foto 23: Odlučná hrana zasahuje na okraj pole

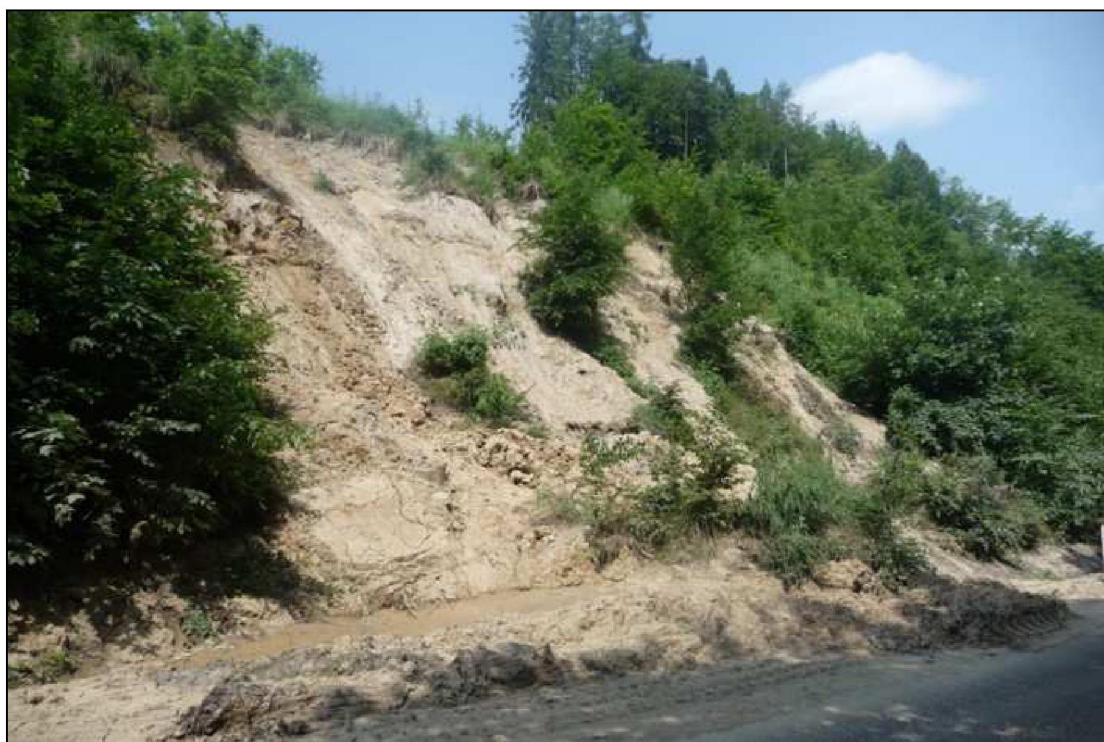
Foto 24: Celkový pohled na sesuv

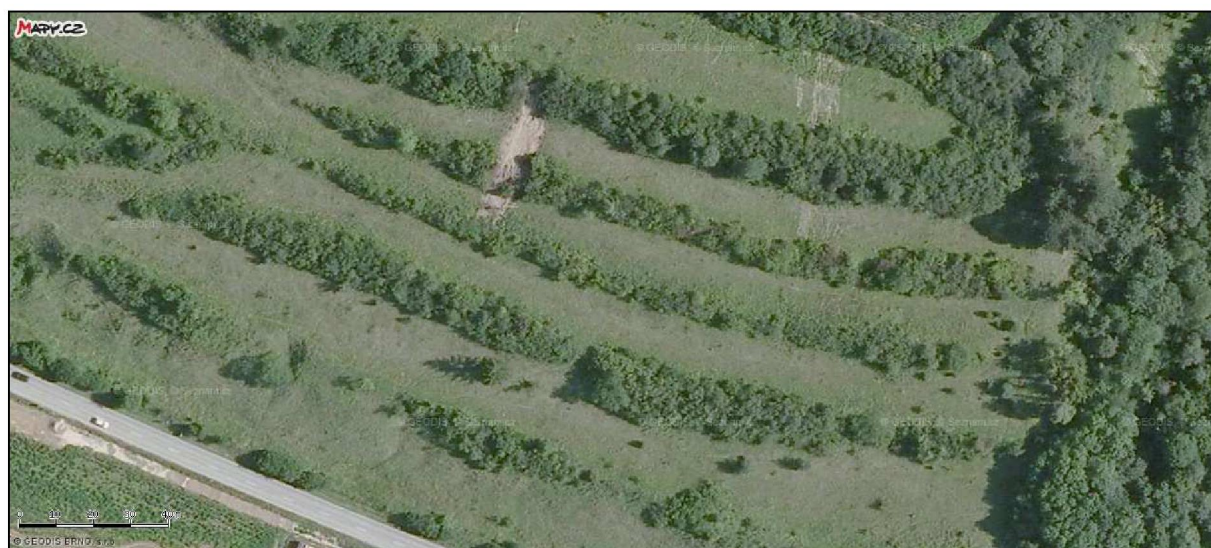
Foto 27: Sesuv v Bořitově na letecké fotografii [www.mapy.cz](http://www.mapy.cz)

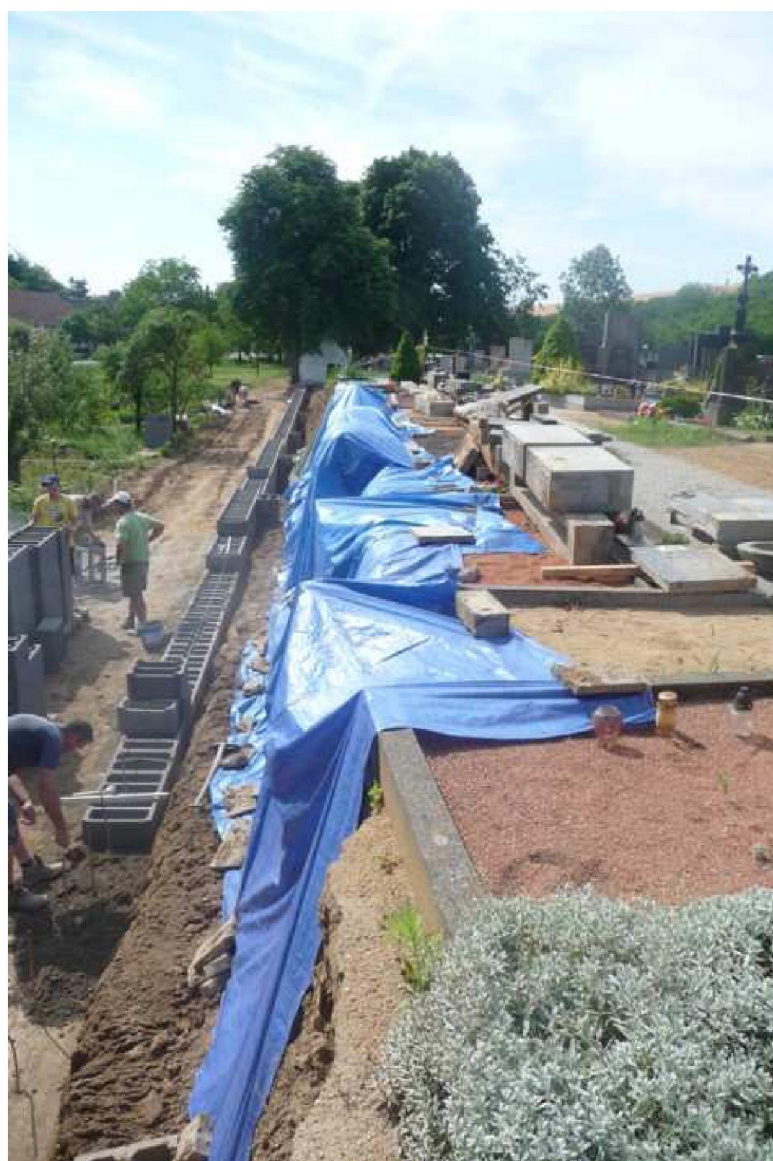
Foto 30: Celkový pohled na odlučnou část sesuvu

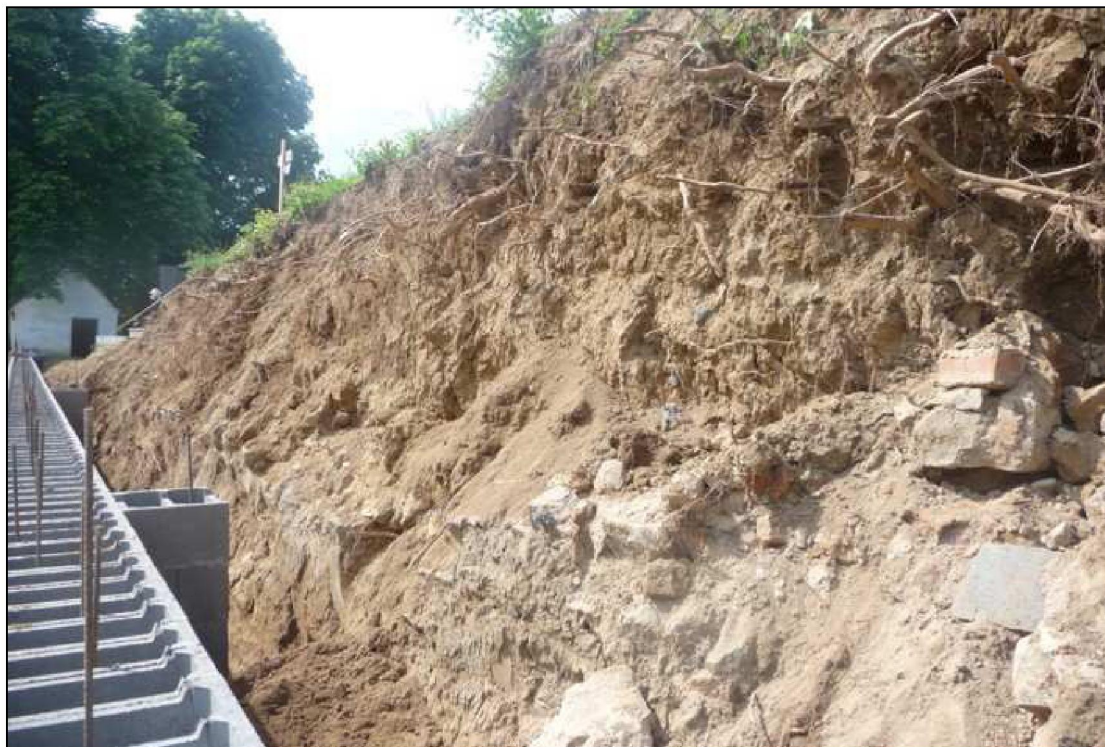
Foto 31: Materiál sesuvu se zbytky obvodové zdi

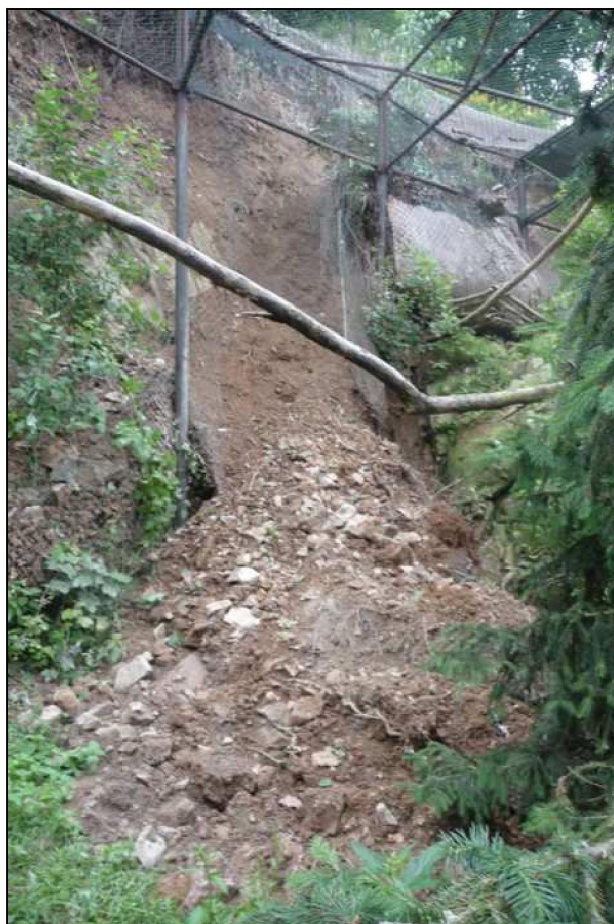
| | | podloží. Podle geologické mapy 1 : 50 000 je svah tvořen biotit-amfibolickým granodioritem. Délka nově vzniklé svahové nestability je cca 6 m šířka dosahuje cca 20 m. Výrazný akumulční val o výšce až 1,5 m. Akumulční val prorazil částečně drátěné pletivo. Celková velikost území které je evidentně postiženo sesouvání z kolmého antropogenního zářezu o výšce až 4 je 35 m. Vzhledem k geologickým podmínkám panujícím v zájmovém prostoru nelze vyloučit vznik dalších podobných událostí. Řešením by byla výstavba opěrné zdi, která by zabránila uvolňování zvětralého a tektonicky porušeného granodioritu a deluviálních sedimentů. |

Foto 33: Akumulční val sesuvu

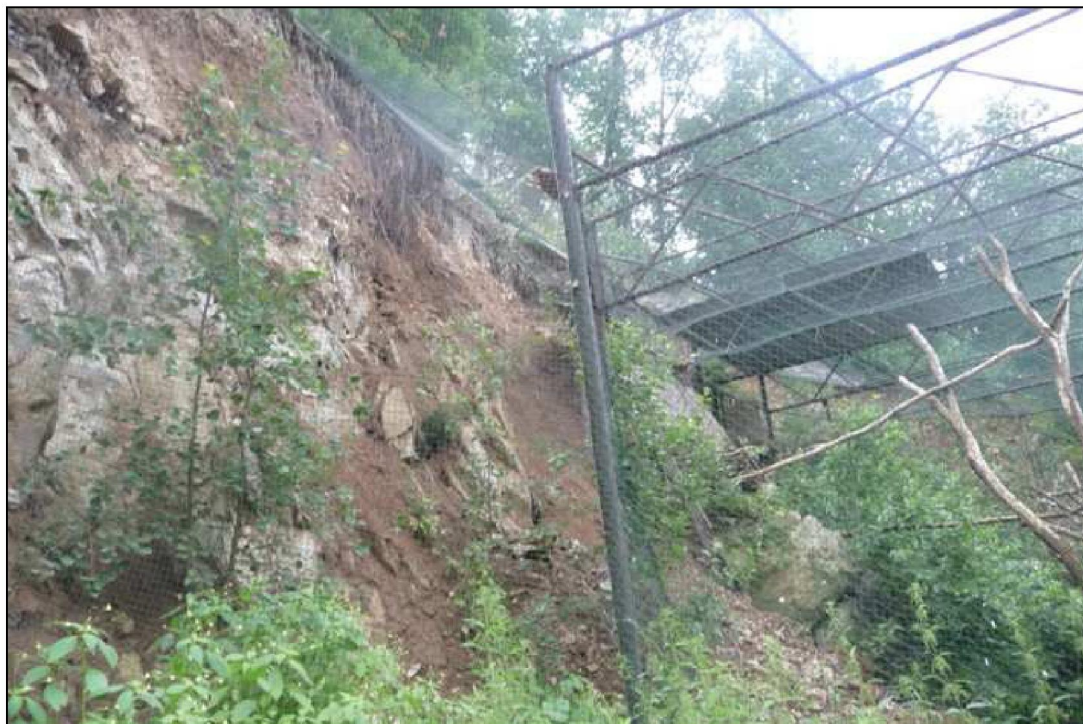
Foto 34: Odlučná hrana sesuvu

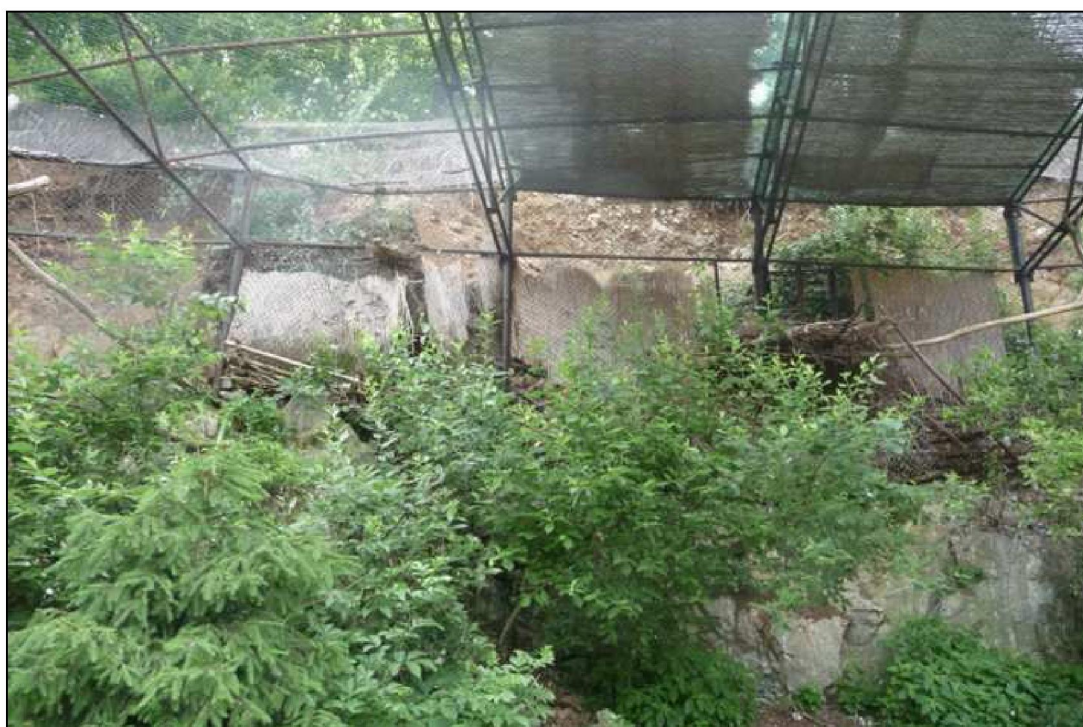
Foto 35: Prostor v zadní části voliéry, kde drátěné pletivo zadrželo sesutý materiál

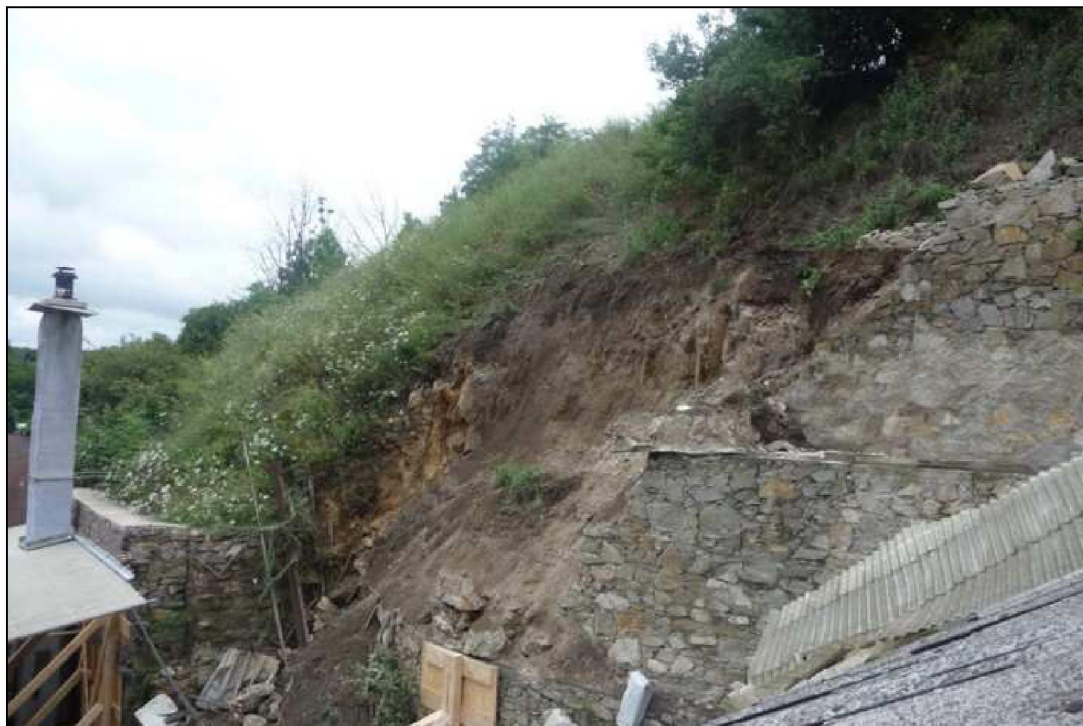
Foto 36: Odlučná hrana skalního řícení
