# Povodeň na potoce Borová dne 19. 8. 2001

## Úvod

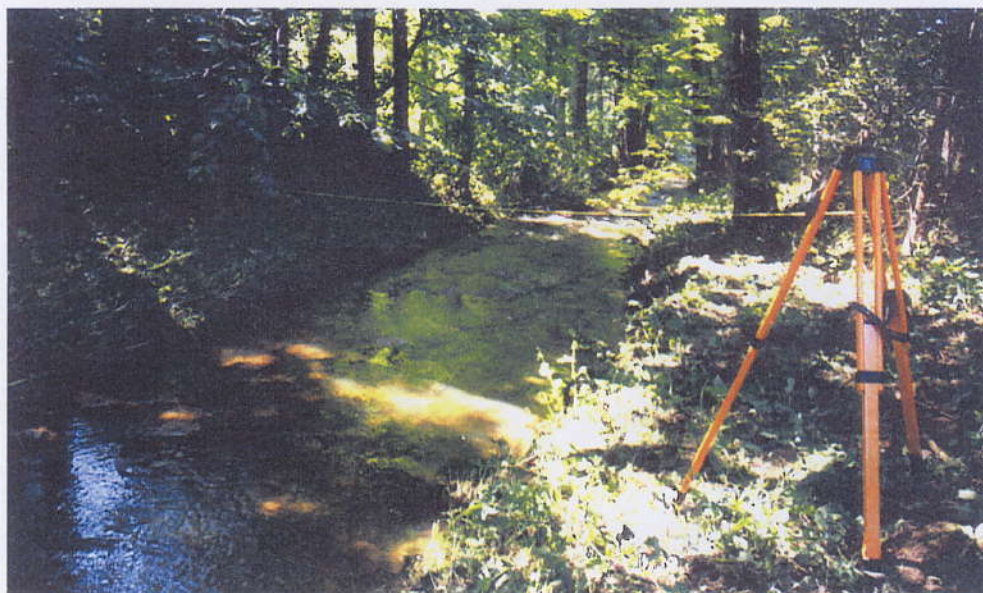
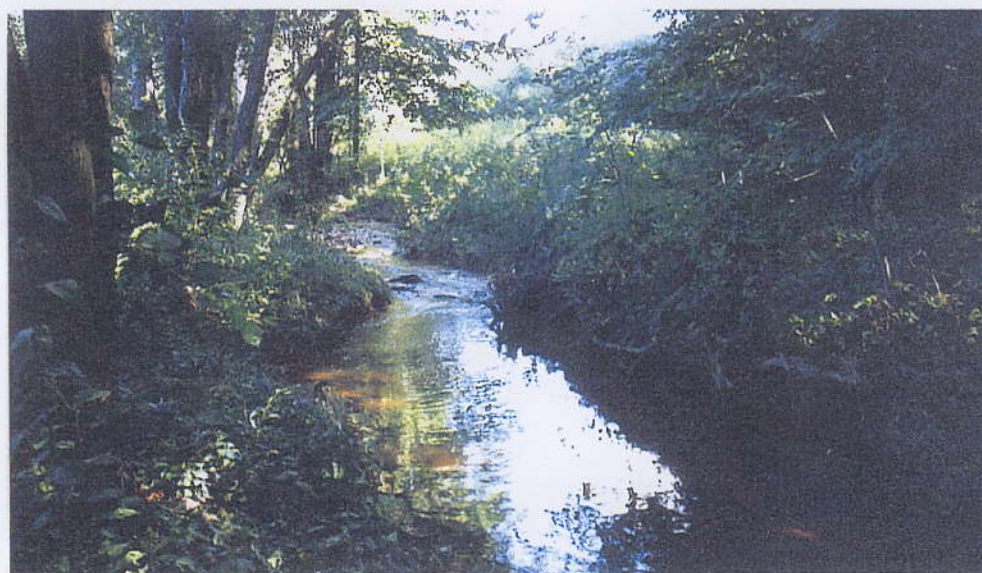
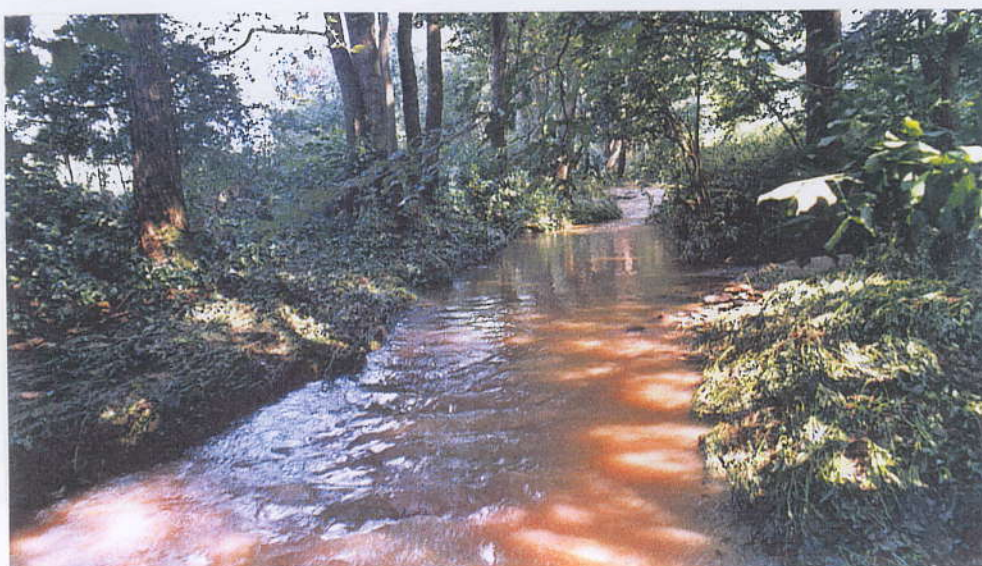
#### Profil 2

Průtočná plocha dolního profilu při kulminaci byla  $8,38 \text{ m}^2$ , hydraulický poloměr 0,7. Ze stop hladiny bylo možno zjistit rozpětí jejího podélného spádu od 0,001 do 0,007, spád pro výpočet byl stanoven stejným způsobem jako u horního profilu, a to v hodnotě 0,006. Vlastní koryto potoka je zde šterkovité až kamenité, břehy jsou porostlé vzrostlými stromy a řídkými křovinami. Velikost celkového součinitele drsnosti byla zvolena 0,05, což je v relaci s odhadem v horním, hydraulicky hladším profilu. **Výpočtový kulminační průtok** při použití popsaných parametrů vychází v hodnotě  $10,2 \text{ m}^3/\text{sec}$ . Nejistotu jeho stanovení lze vyjádřit

Druhá lokalita, kde byl proveden hydraulický výpočet maximálního průtoku. Nahoře – pohled po proudu, dole a uprostřed pohled proti proudu na soutok Borové a Hejdlovského potoka.

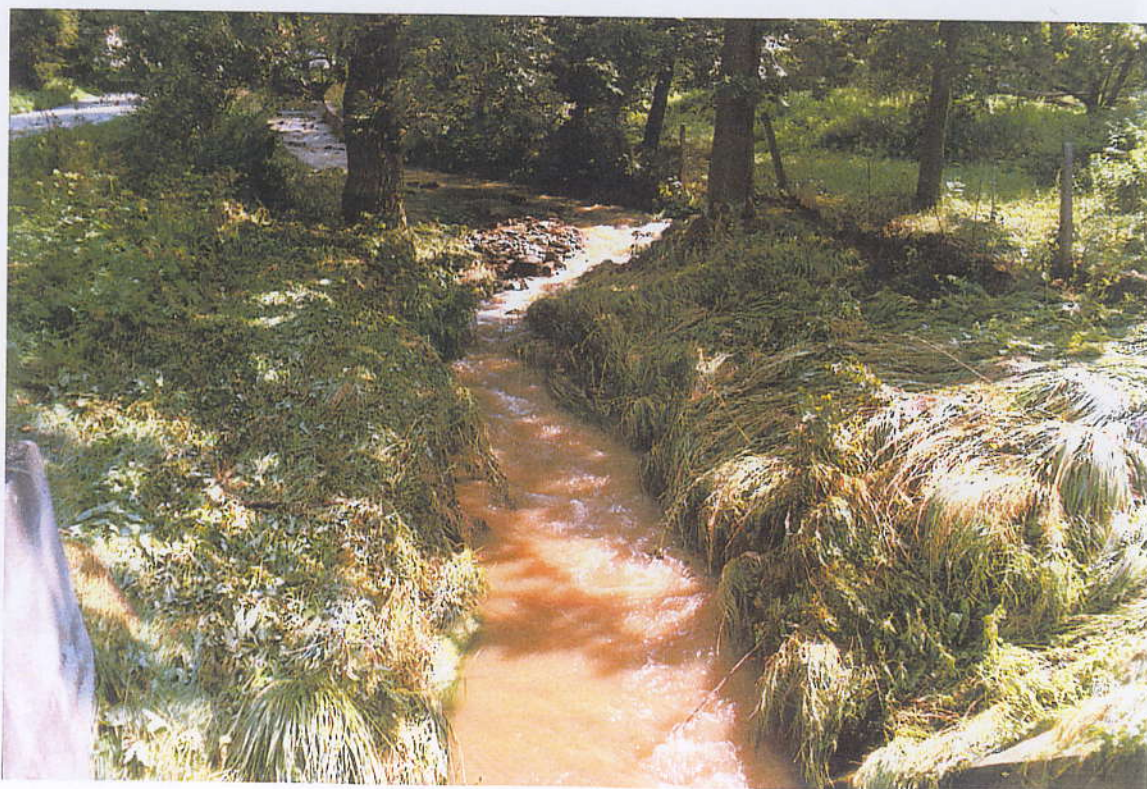
#### U Červeného Dvora

Nahoře - mostek na silnici Český Krumlov – Chvalšiny den po povodni. Silnice nad mostkem nebyla přelita, vše protékalo mostním otvorem. Stopy hladiny na snímku dobře patrné. Na dolním snímku je tato lokalita proti proudu. Část vody se navracela do koryta z areálu Červeného Dvora těsně před mostkem.
