# VYHODNOCENÍ POVODNÍ V ČERVNU A ČERVENCI 2009 NA ÚZEMÍ ČESKÉ REPUBLIKY

## Souhrnná zpráva

Český  
hydrometeorologický  
ústav

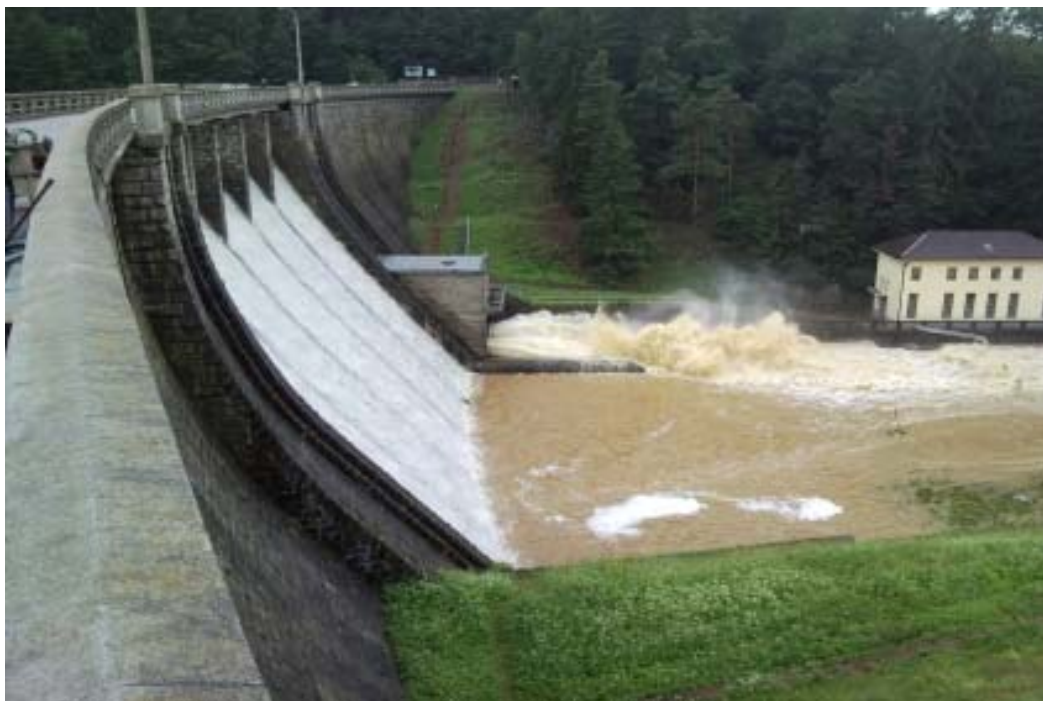
*Obr. 4.1 - Vodní dílo Husinec na Blanici 29. 6. 2009*

Extrémní přítoky s dobou opakování 100 let se vyskytly na VD Mostiště a Markvartice, vysoký přítok s opakováním téměř 50 let byl zaznamenán na VD Husinec (**Obr. 4.1**). U ostatních hodnocených děl činily doby opakování kulminačních přítoků 2 až 20 let. Přes nižší hodnoty povodňových průtoků však tato díla byla zahrnuta do hodnocení, protože velmi strmé vzestupné větve povodní vyvolaly rychlé vzestupy hladin, které překročily stanovené mezní limity. Pro VD Soběnov přívalová povodeň představovala

Z provedeného hodnocení vyplynulo, že po celou dobu trvání povodní byla všechna VD plně bezpečná, tělesa hrází byla stabilní a funkční objekty provozuschopné. Jedinou výjimkou omezení plné provozuschopnosti byly probíhající stavební práce na dvou dílech: na VD Zásčalská (zkapacitnění bezpečnostního přelivu a úprava koruny hráze) a na Nové řece (výstavba nového rozdělovacího objektu Novořeckých splavů). Vzhledem ke snížené hladině v důsledku probíhající stavby na VD Zásčalská byla povodňová vlna přesto bezpečně v nádrži zachycena. Na Lužnici v profilu Novořeckých splavů byl povodňový průtok do Nové a Staré řeky dělen neřízeně a nemožnost manipulace na stávajícím jednom jezovém poli vedla ke vzniku I. SPA při nebezpečí vzniku zvláštní povodně.

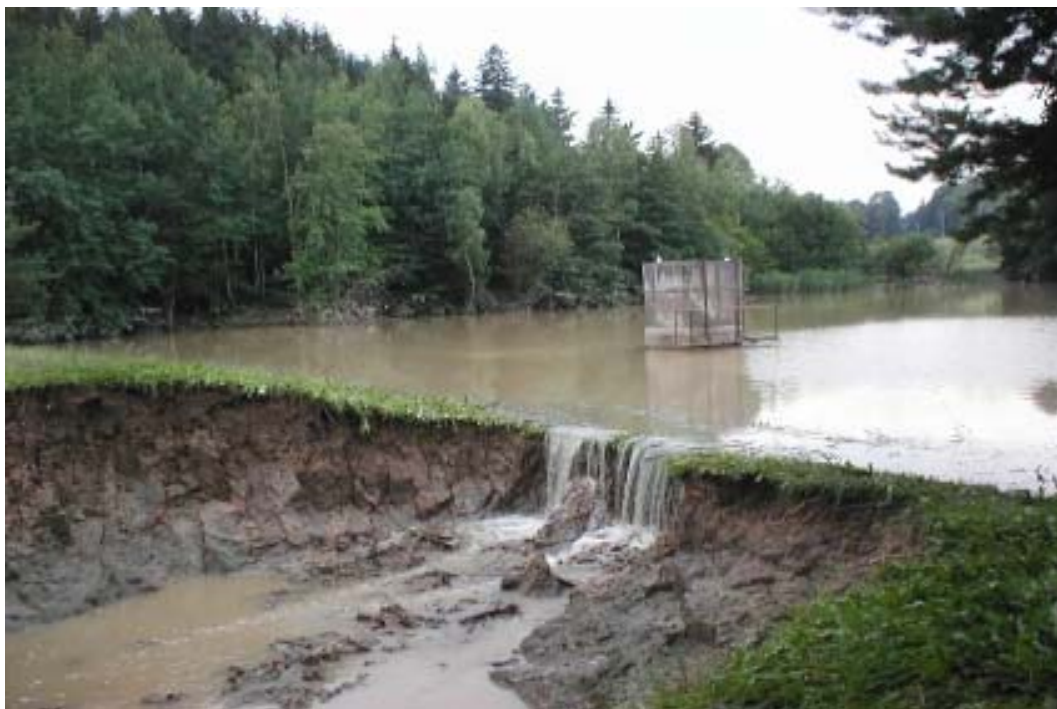
Hlavní příčinou přelití hrází a jejich případného protržení byla nedostatečná kapacita bezpečnostních zařízení. Bezpečnostní přelivy buď zcela chybí, nebo jsou hrazené a nedošlo včas k jejich vyhrazení při povodni, případně jsou nehrazené, avšak s nedostatečnou průtočnou kapacitou. U historických rybníků byly zjištěny také zrušené nouzové přelivy, nebo nevhodně upravené (zrušené) odběrné objekty z hlavního toku. V některých případech byla voda převáděna mimo koryta vodních toků a došlo tak k přeplnění bočních rybníků, které nejsou vybaveny bezpečnostními přelivy. Častým jevem je pokles násypu hráze v místě výpusti (z důvodu vnitřní eroze hráze podél potrubí nebo horšího zhutnění hráze v těchto místech). Velmi často se zde pak nachází nejnižší místo hráze, kde při přelití dochází k nejintenzivnější erozní činnosti vody a následně pak k největším poškozením hrází. U přelitých hrází ovlivňuje soustředění průtoků a následný počátek erozní činnosti také nevhodná nebo neudržovaná vegetace na koruně nebo vzdušním svahu hráze.

*Obr. 4.2 - Protržená suchá nádrž v Hustopečích nad Bečvou*

Ukázalo se, že zejména drobní vlastníci či uživatelé nemají dostatečné pracovní kapacity ani finanční prostředky na opravy a údržbu, a to hlavně na malých a často obtížně přístupných rybnících v horních částech povodí. Z obdobných důvodů zaostávají i pravidelné kontroly technického stavu a kontroly během povodní u méně významných nádrží IV. kategorie, a to jak ze strany vlastníků, tak i od vodoprávních úřadů. Pro malé vodní nádrže a rybníky není často k dispozici potřebná technická dokumentace (popis a parametry objektů, výškové zaměření, hydrologické údaje atp.).

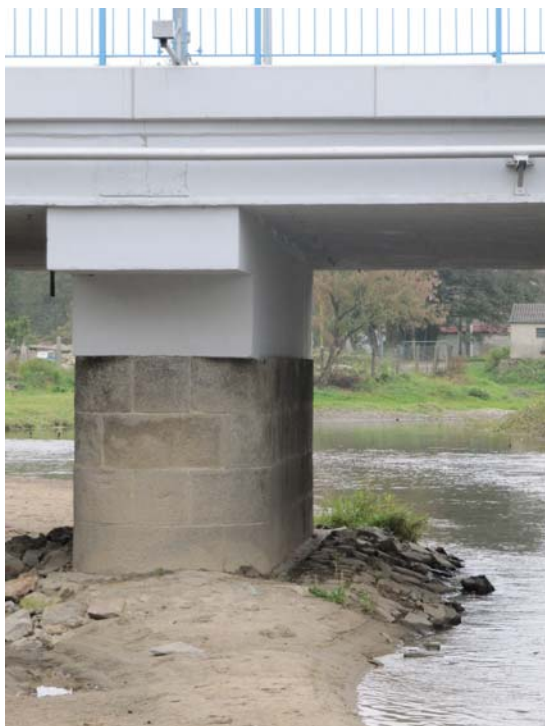
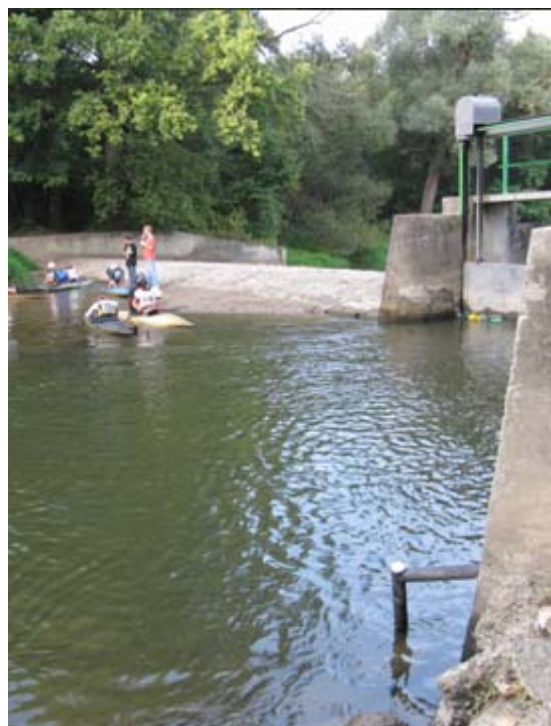
*Obr. 7.5 – Příklady nevhodného umístění hladinového čidla*

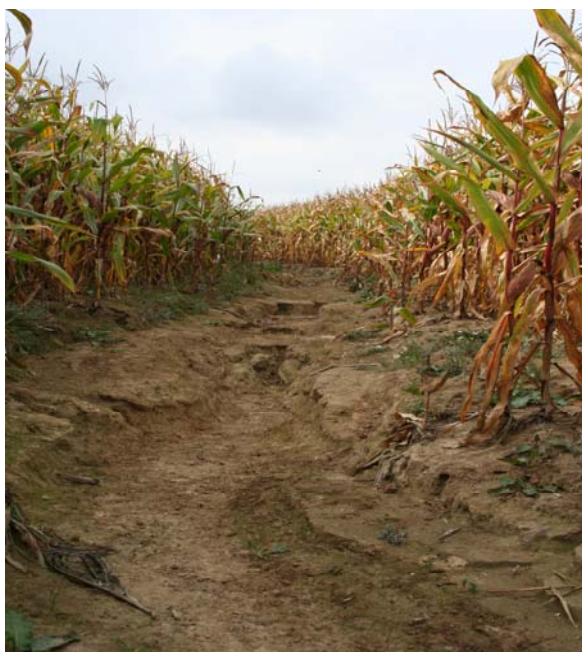
| č. řezu | staničení po délce | šířka rýhy | plochy odnosu | objemy odnosu |
|---|---|---|---|---|
| celkový objem odnosu půdy z rýhy: | | | 75.28 m <sup>3</sup> | |
| | | | 120.45 t | |

*Obr. 8.12 - Výrazné projevy eroze v dráze soustředěného odtoku DSO12.*

Pokud by za povodně v červnu 2009 byla na plochách nad zastavěnou částí obce pěstována např. kukuřice, škody v ploše povodí způsobené vysokým povrchovým odtokem, erozním smyvem, a také škody na stavebních objektech zasažených transportovanými splaveninami, by byly daleko vyšší a důsledky záplav by byly mnohem nepříznivější. Uvedené konstatování je možno doložit příkladem z terénního šetření v povodí Bělotínského potoka, kdy ze sběrné plochy 30 ha, oseté ze dvou třetin kukuřicí, vznikly výrazné erozní odnosy jak v ploše tak zejména v dráze soustředěného odtoku (264 m<sup>3</sup> zeminy), kde došlo dokonce k obnažení flexibilních sběrných i klasických svodných drénů drenážní soustavy.

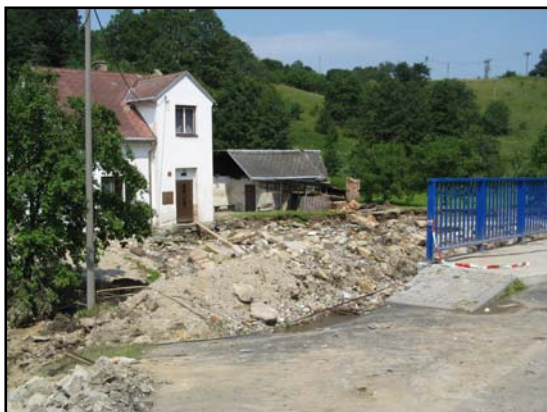
*Lokalita 12*

Nevhodné situování staveb: relativně velké množství poškozených nemovitostí se nacházelo, nebo nachází v bezprostřední blízkosti koryta vodního toku. V případě realizace opatření zajišťující dostatečnou stabilizaci koryta v místech nemovitostí jsou nákladné z hlediska vynaložených prostředků (lokality 12 a 14).

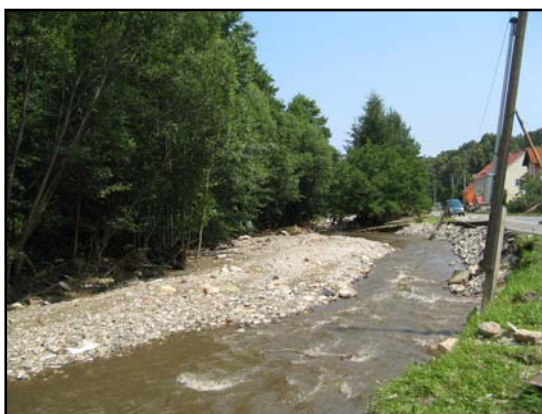
*Lokalita 4*

Nevhodné využití prostoru nivy: škody na majetku vznikají neuváženým využitím prostorů pro přirozený rozliv vod. Především se jedná o zahrady, zahradní příslušenství (altány, kůlny atd.) vybavení pro drobných chov, ploty a skládky různého materiálu. Uvedené příklady jsou zdrojem materiálu, který po odplavení materiálem kterým snižuje kapacity mostů, vytváří překážky v proudění atd. (lokalita 4, 5, 6, 8).

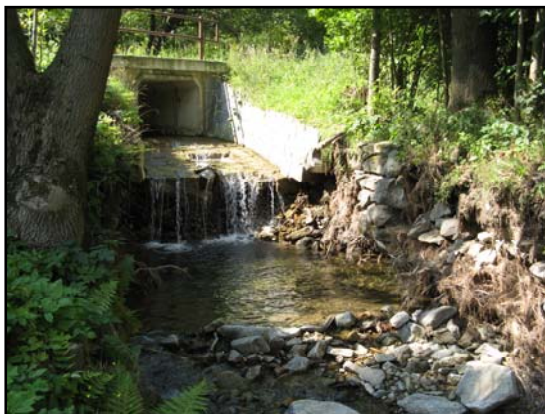
*Lokalita 20*

V horní části řešeného úseku Skorošického byla provedena nová úprava, která byla dimenzována na  $Q_{20}$ . Stavba je z velké části opevněna opěrnými zdmi a kamennými stupni. Vzhledem k návaznosti opěrných zdí na okolní terén však kapacita významně kolísala. Tam, kde bylo koryto obdélníkového profilu a kapacitnější než  $Q_{20}$ , došlo k výraznému zvýšení rychlostí a tangenciální napětí na dno. Posouzení a stabilizace dna příčnými objekty na kompenzační sklon návrhového průtoku  $Q_{20}$ , vyvolalo hloubkovou erozi se všemi negativními dopady na stabilitu úpravy. Destrukce příčných objektů je patrna na lokalitě 20, k nimž se přidávají i poničené opěrné zdi, (lokalita 18).

Z hlediska průběhu povodní a vzniklých škod doporučujeme Skorošický potok jako modelový tok pro vyřešení a aplikaci opatření, která by měla eliminovat škody na minimum. Jedná se o následující opatření:

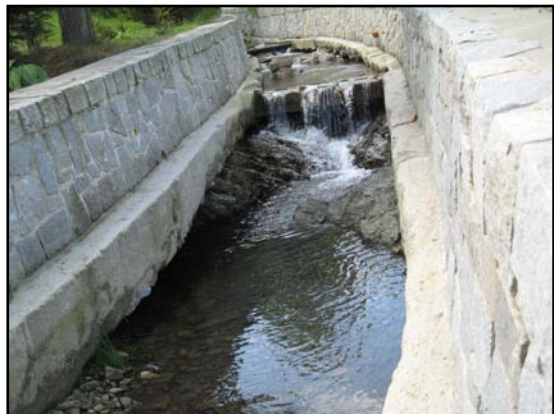
*Lokalita 12*

Naopak v úsecích, kde se příčný profil rozšířil, nebo kde byla kapacita obdélníkového profilu menší než  $Q_{20}$ , poklesla rychlost proudění a transport splavenin tak přešel do lokální akumulace, která snížila kapacitu koryta a došlo k rozlivu vody mimo upravený profil do zástavby. Stejný efekt nastal u nekapacitních mostků a propustků, které byly zneprůtočny

akumulovaným splávím. V nižších částech sledovaného úseku byly zaznamenány stejné účinky na příčné a podélné opevnění koryta, (lokalita 12 a 6)

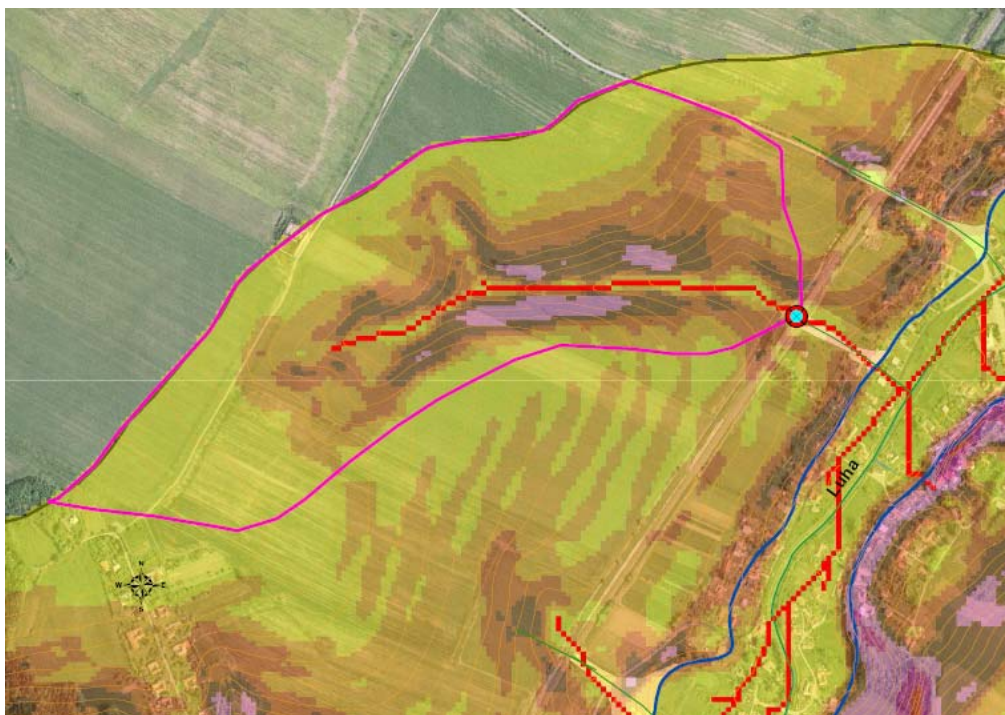
*Obr. 12.3 - Sklonitostní poměry modelové přispívající plochy*

**Charakteristiky kritického bodu** (KB) jsou klíčové atributy. Zvoleny byly základní fyzicko-geografické charakteristiky sběrných ploch KB: velikost sběrné (přispívající) plochy, její průměrný sklon, druhy pozemku a procentické zastoupení orné půdy. Dále se uvažují kritické body jejichž přispívající plochy nepřesáhnou velikost rozlohy  $10 \text{ km}^2$ . Sklonitostní poměry lze určit na základě DMT (**Obr. 12.3**).

Legenda: žlutá 0 - 5 %, světle hnědá 5 - 10 %, tmavě hnědá 10-15 %, fialová 15-20 %, červená nad 20 %.

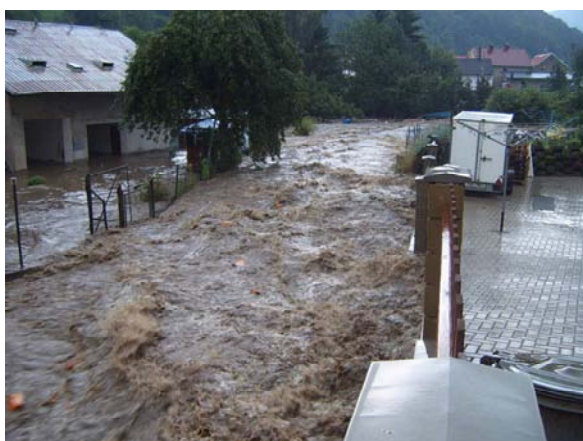
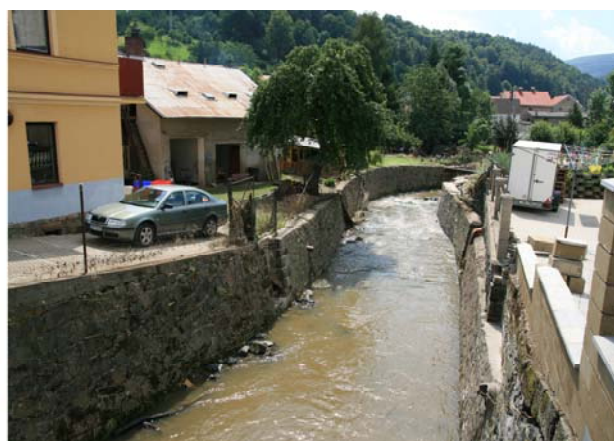
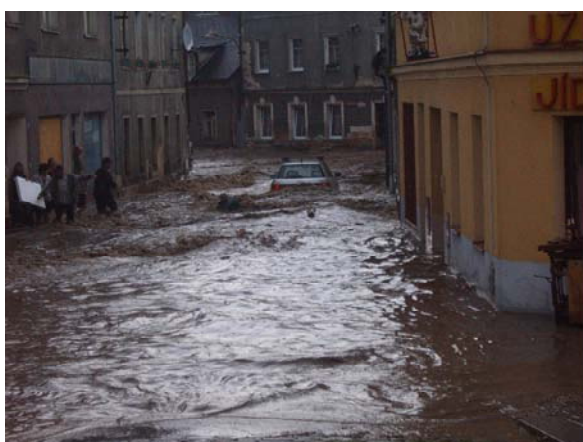
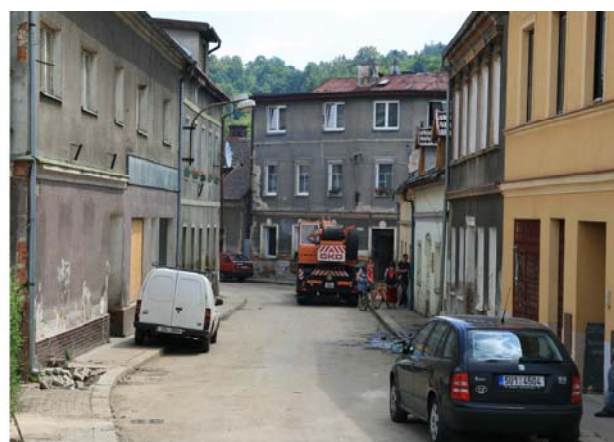
*Porovnání stavu za povodně a po povodni – Benešov nad Ploučnicí*

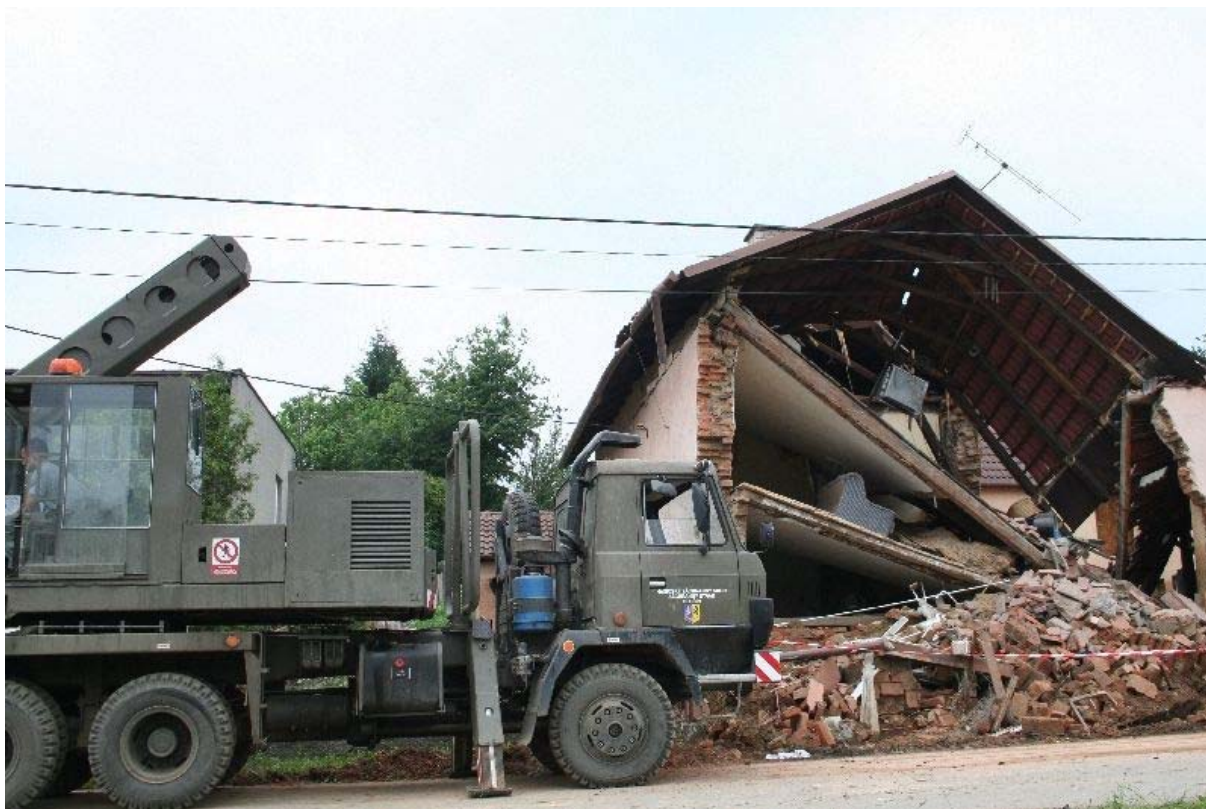
*Zničený dům v Jeseníku nad Odrou*

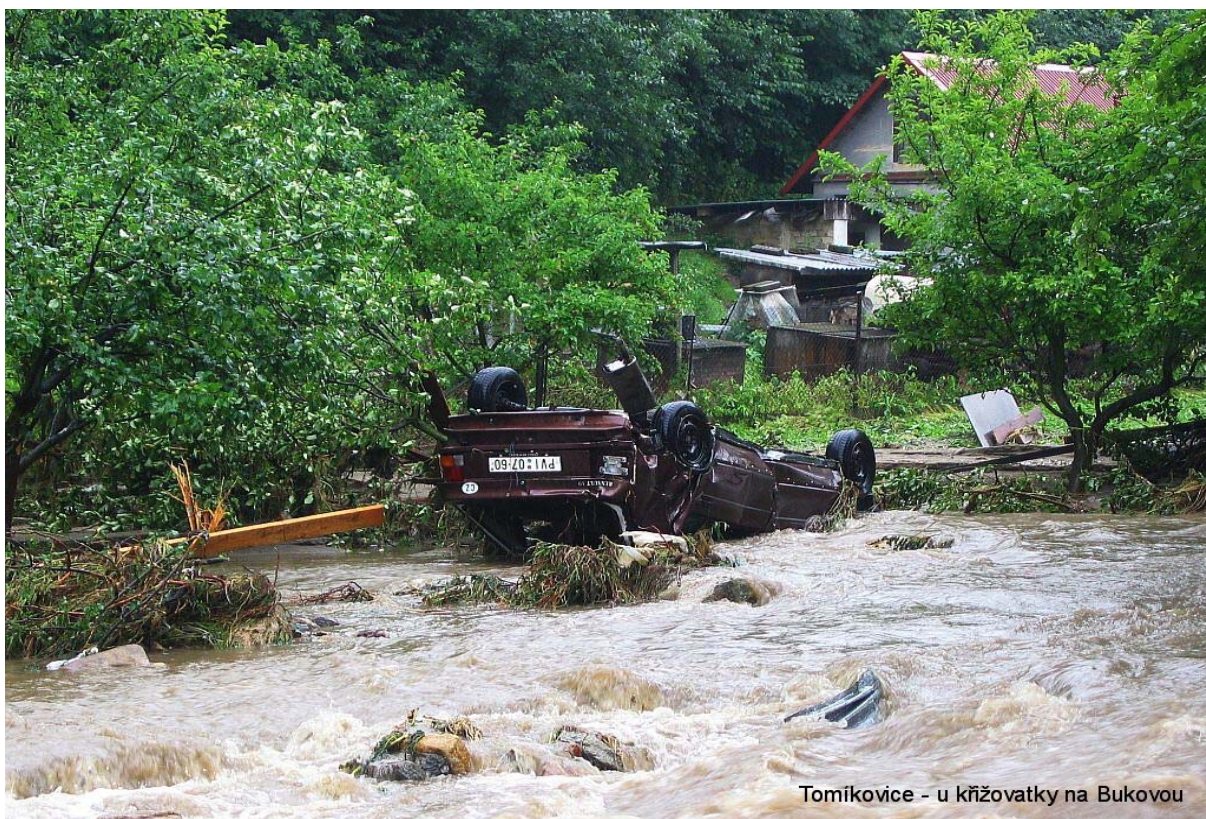
Tomíkovice - u křižovatky na Bukovou

*Povodňové škody na Jesenícku*
