# VYHODNOCENÍ POVODNÍ V SRPNU 2010

## VYHODNOCENÍ KULMINAČNÍCH PRŮTOKŮ S VYUŽITÍM HYDRAULICKÝCH VÝPOČETNÍCH POSTUPŮ

Příloha č. 1 k dílčí zprávě  
HYDROLOGICKÉ VYHODNOCENÍ PRŮBĚHU POVODNÍ

**Vyhodnocení kulminačních průtoků povodně ze srpna 2010  
s využitím hydraulických výpočetních postupů**

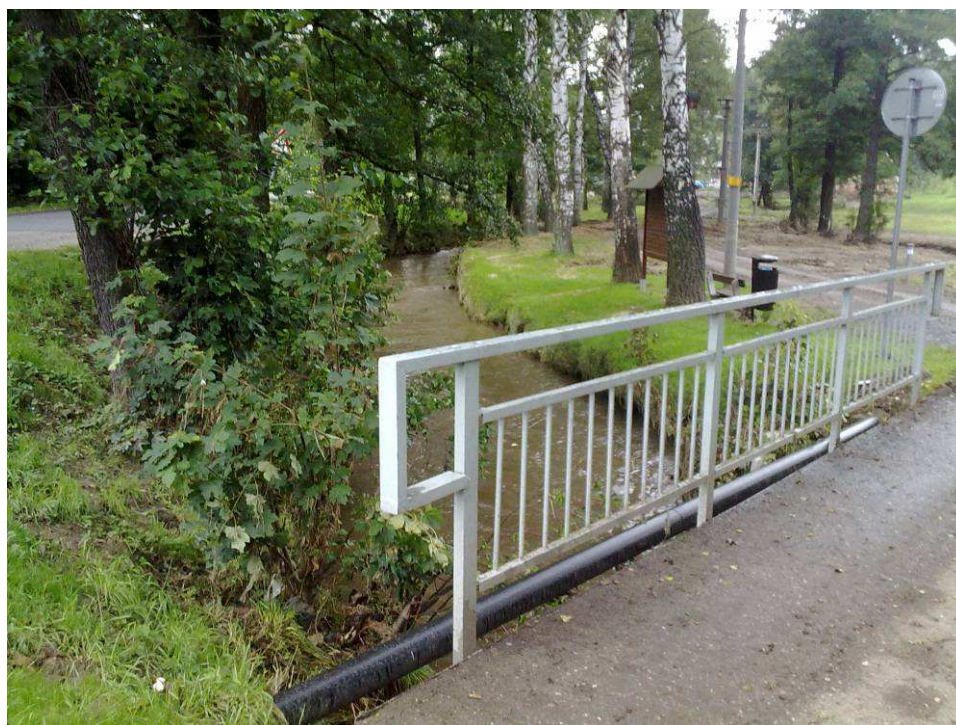
*Foto 3.1 Stav koryta Jeřice v obci Mníšek několik dnů po mimořádné povodni bez významných erozních změn*

Typický charakter koryta v celém řešeném úseku přináší **Foto 3.1** a **3.2**. Koryto zde mělo spíše přirozený charakter, jeho oba břehy byly zpravidla porostlé stromy. Proto byly při výpočtech průběhu hladin použity ve všech zaměřených profilech hodnoty součinitele drsnosti  $n_k = 0.05$ .

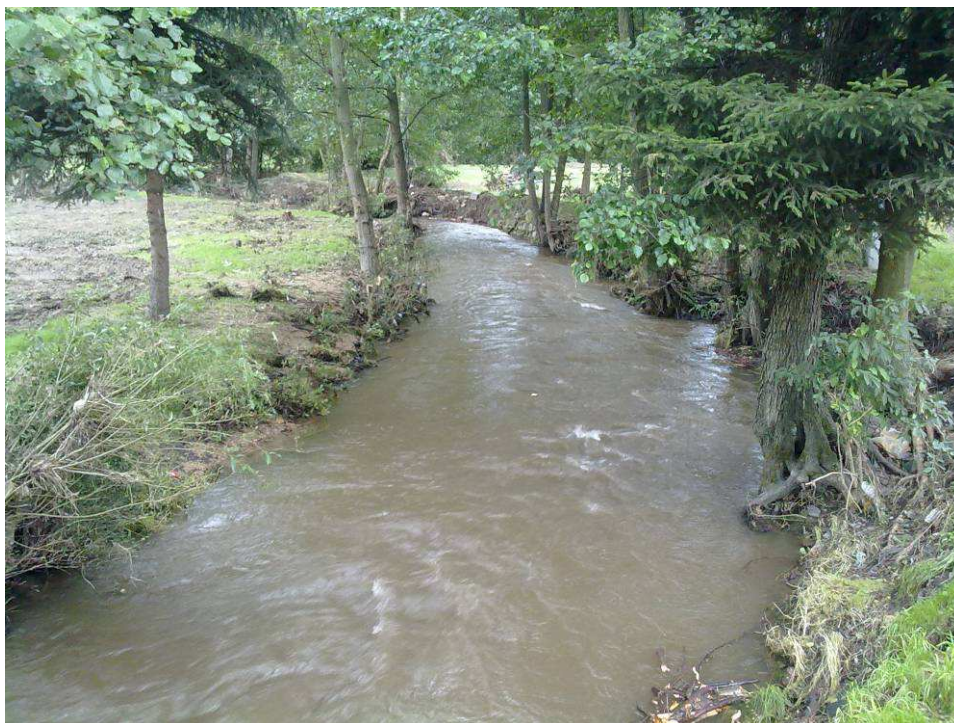
*Foto 3.2 Stav koryta Jeřice v obci Mníšek již po odklizení zachyceného splávi na stromech a vyvrácených stromů několik dnů po povodni*

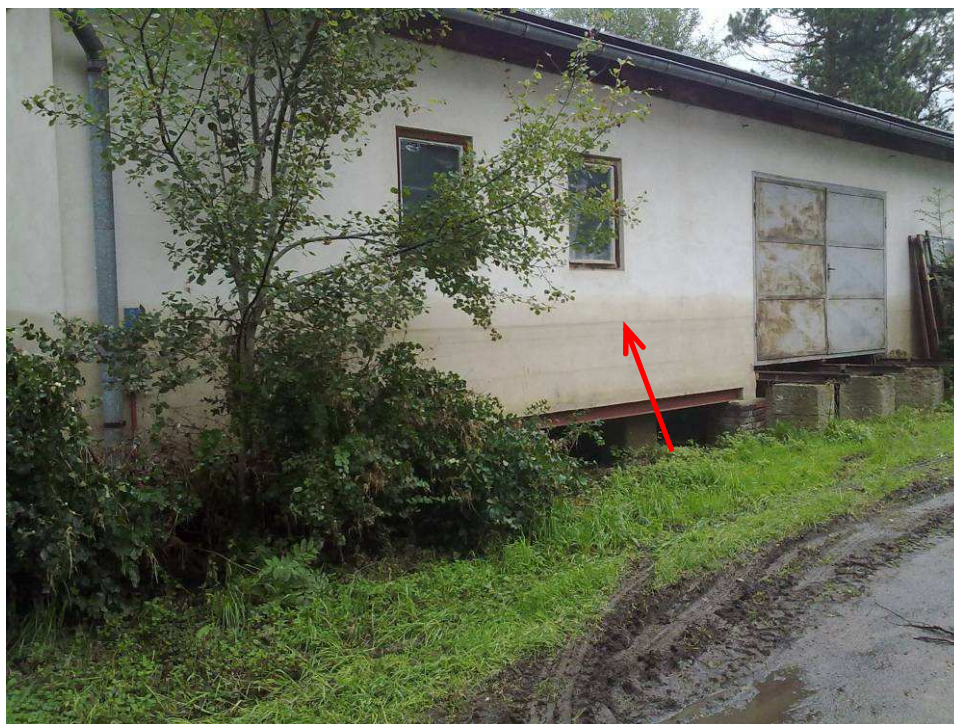
*Foto 3.3 Liniová stopa na omítce jednoho ze skladů na počátku posuzovaného úseku na Jeřici v obci Mníšek*

V horní části úseku byly nalezeny přesné liniové stopy na omítce dvou skladových hal (**Foto 3.3**). Ve střední a dolní části úseku byly zachyceny stopy na omítce trvale obydlených objektů nebo rekreačních chat (**Foto 3.4 a 3.5**), kterých se nacházela v záplavovém území Jeřice celá řada.

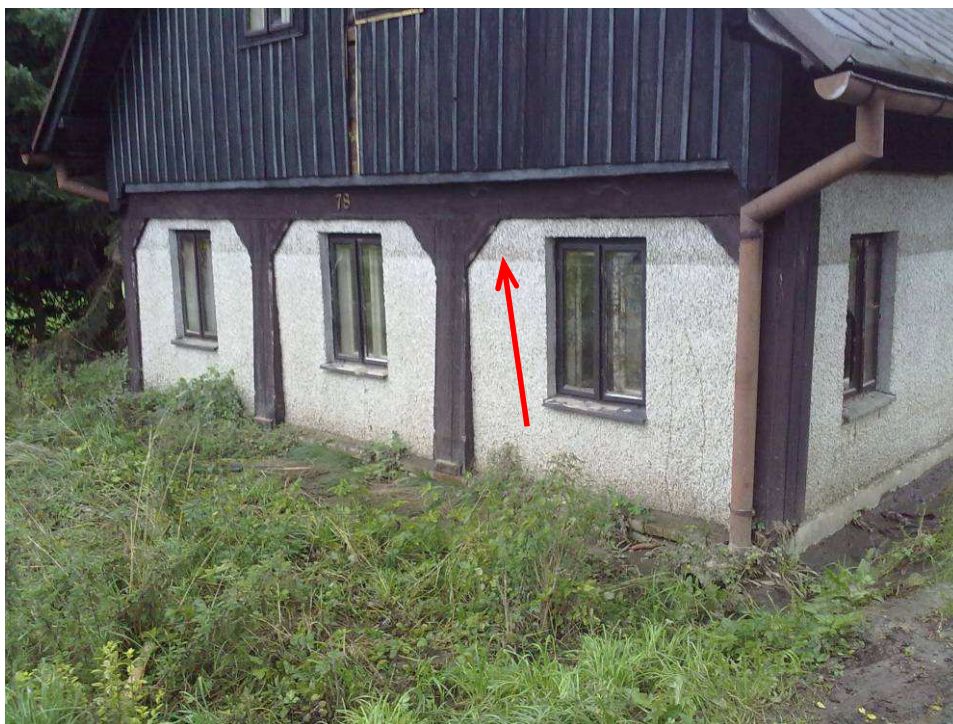
*Foto 3.5 Liniová stopa na omítce rekreační chaty v dolní části posuzovaného úseku na Jeřici v obci Mníšek*

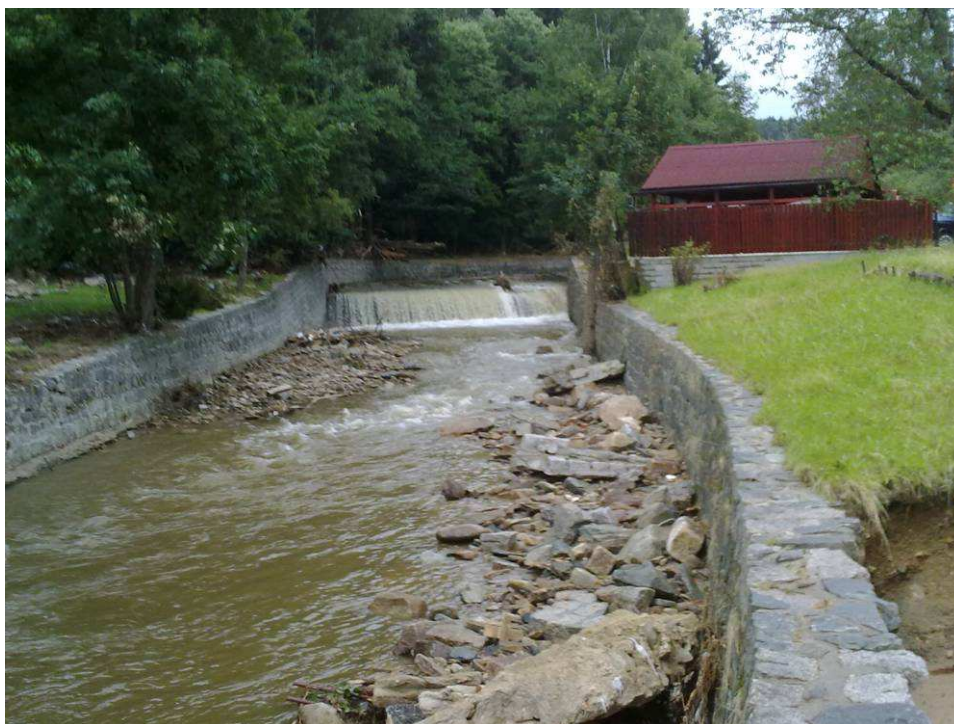
*Foto 4.1 Vysoký stupeň ve dně s mírnými nánosy v podjezí*

Koryto včetně vysokého stupně nebylo ve vybraném úseku mimořádně rozrušeno, to dosvědčují například **Foto 4.1** a **4.2**.

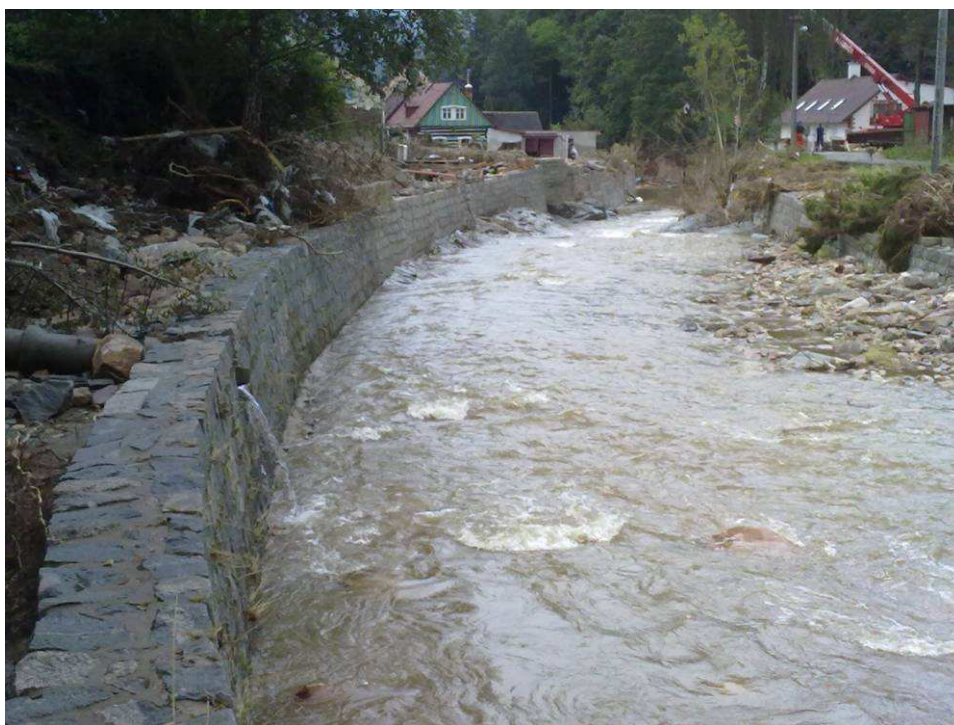
*Foto 4.2 Nepoškozené opevnění úpravy Jeřice ve střední části měrné tratě*

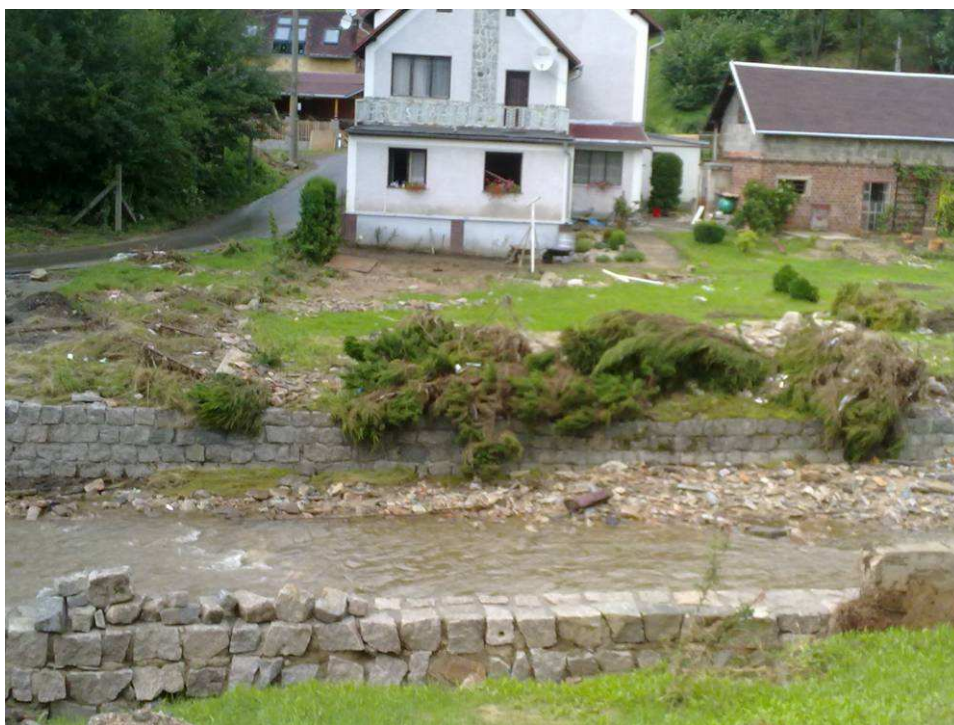
*Foto 4.3 Eroze terénu za svislou opěrnou zdí a mírné nánosy v korytě*

Zatímco břehové opevnění zůstalo zachováno, za opevněním vznikly místy hluboké erozní rýhy (**Foto 4.3**), v inundaci potom došlo k destrukci několika objektů v blízkosti břehu (**Foto 4.4**).

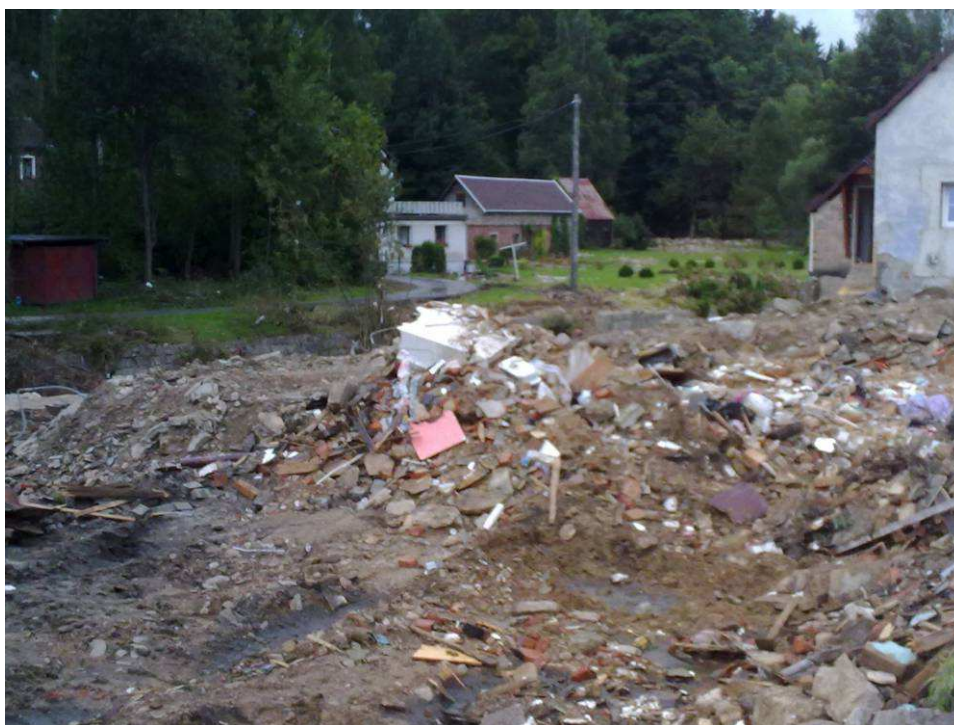
*Foto 4.4 Hromada sutin po zničeném objektu na břehu Jeřice*

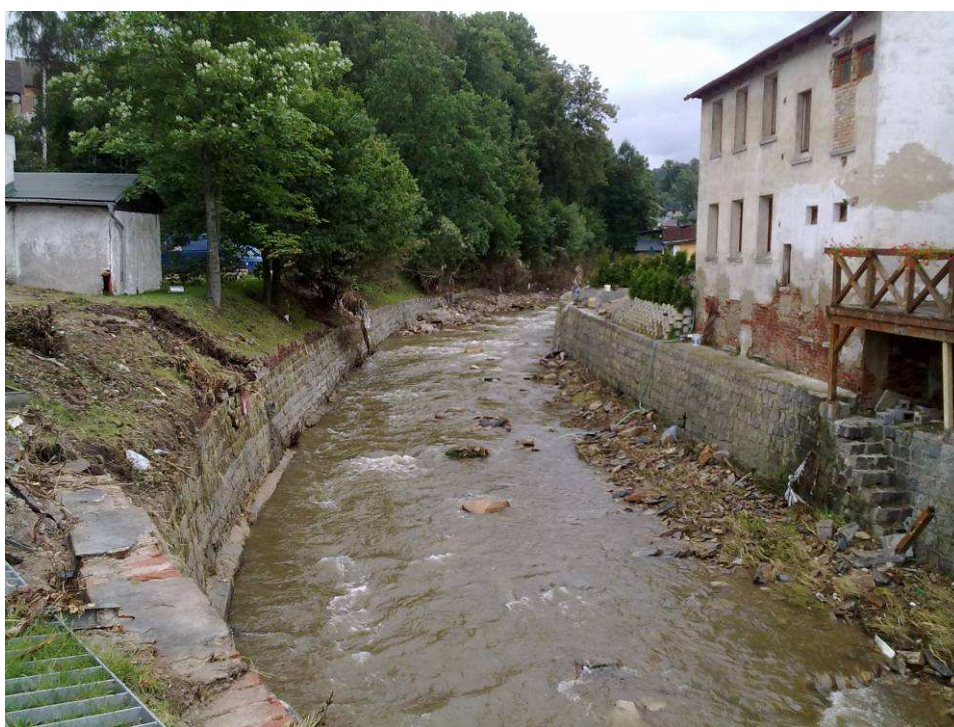
*Foto 4.5 Jeřice v Chrastavě nad klenbovým mostem*

Rovněž v úseku nad klenbovým mostem nebylo koryto zvláště poškozeno. Hladina dosahovala více než do 1/3 výšky stěny na domku na levém okraji **Foto 4.5**. To jasně potvrzovalo, že byl klenbový most značně přeléván, o čemž svědčilo i zničené zábradlí mostu (**Foto 4.6**).

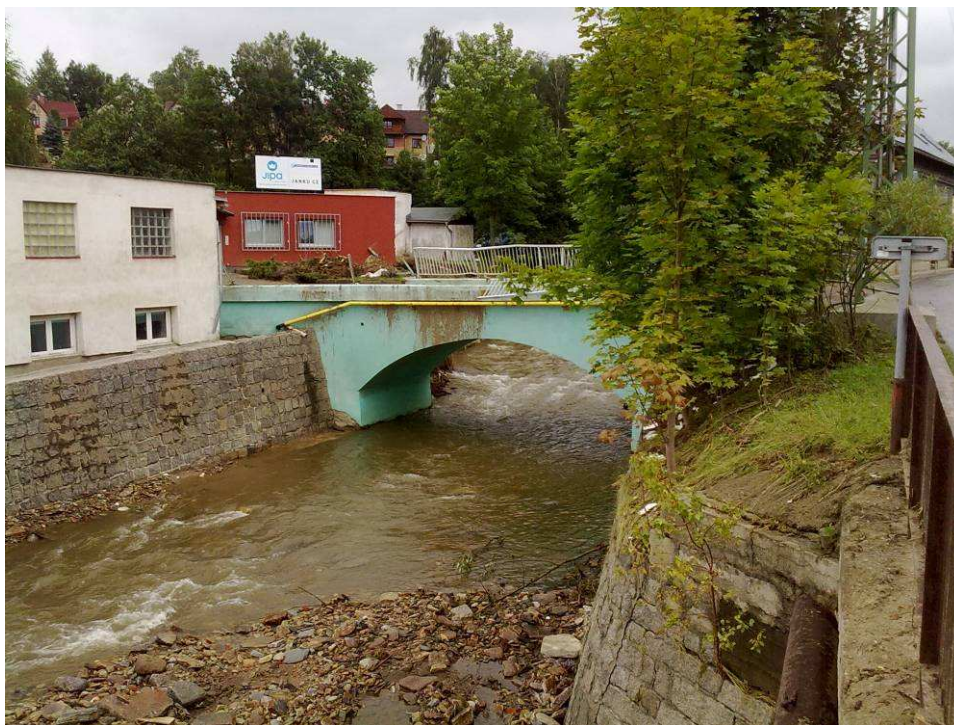
*Foto 4.6 Klenbový most v Chrastavě se zničeným zábradlím*

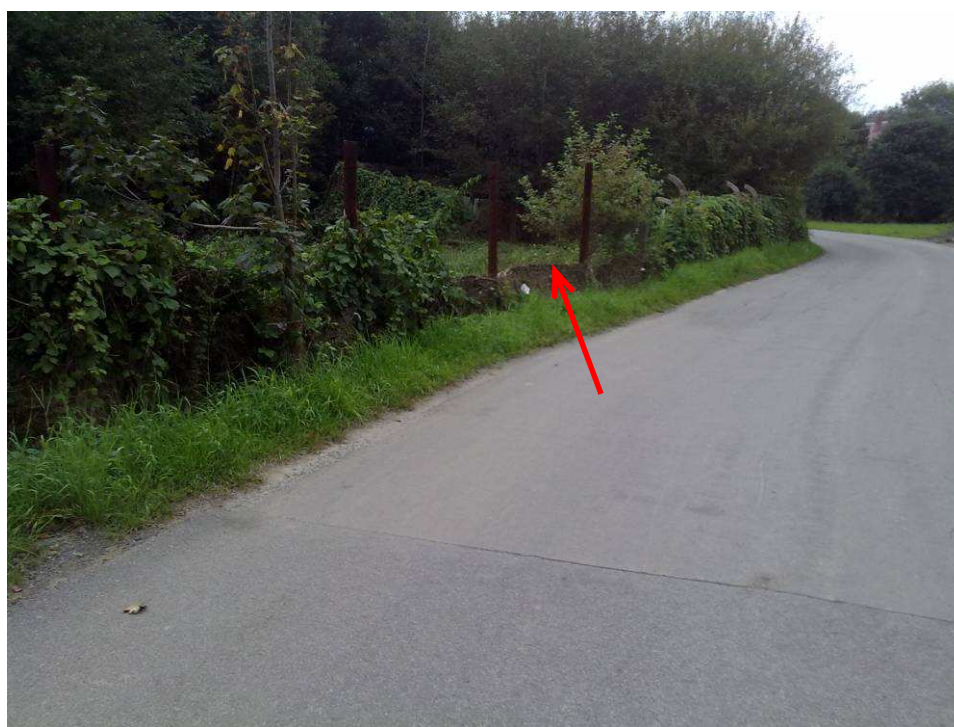
Foto 5.1 Linie zachycené ho listí a trávy na plotě podél silnice u koryta Nisy

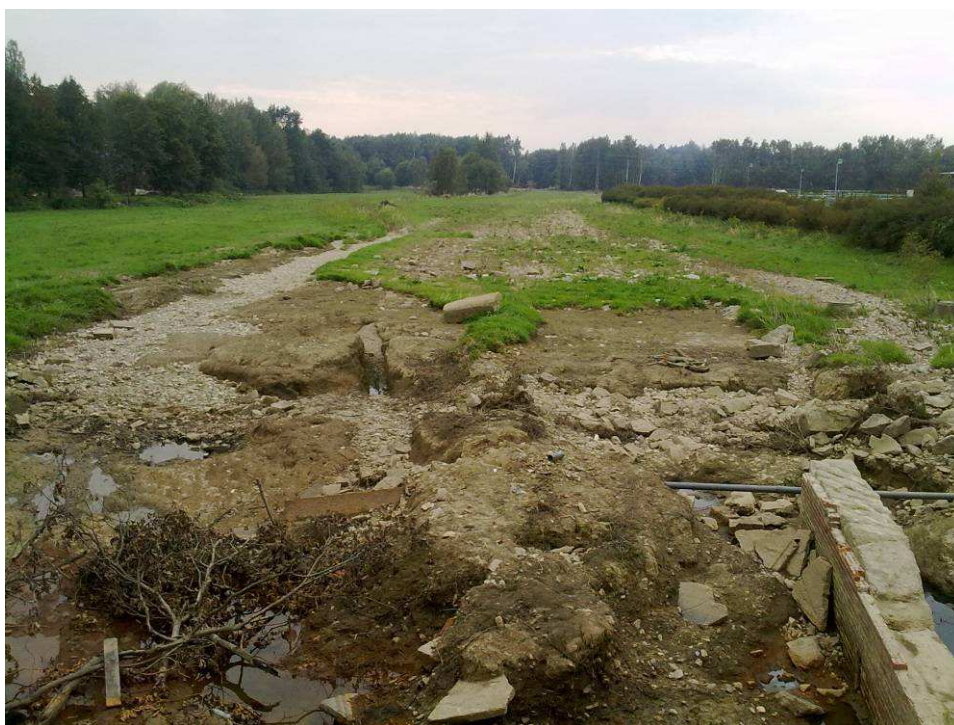
*Foto 5.3 Eroze pod objektem inundačního mostu jako důsledek proudění velkého průtoku*

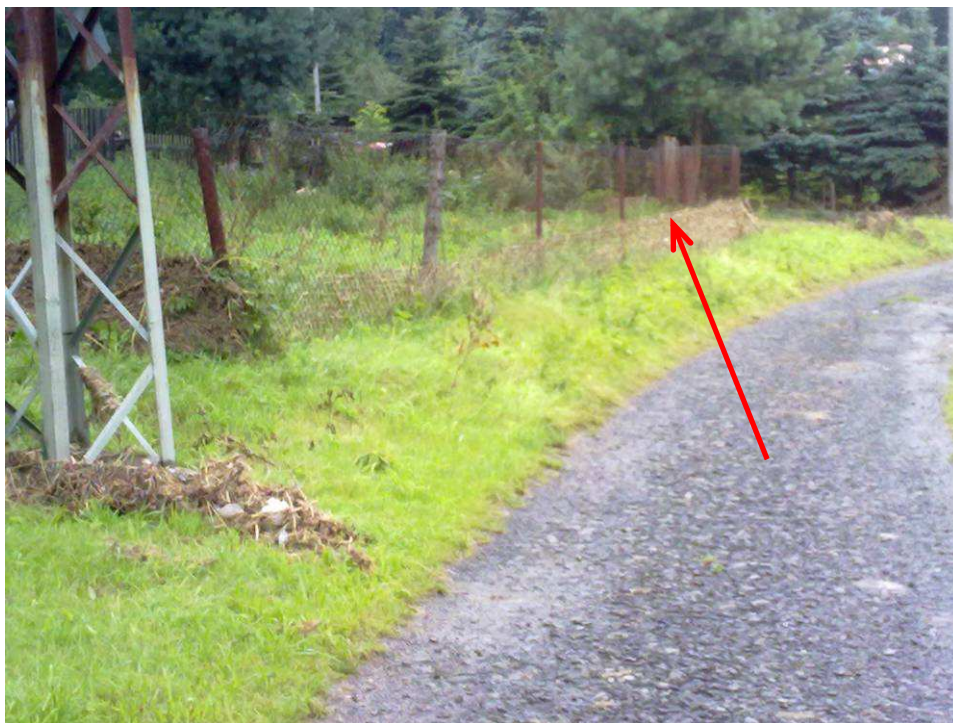
*Foto 6.2 Liniová stopa zachyceného listí na plotě nad profilem P4*

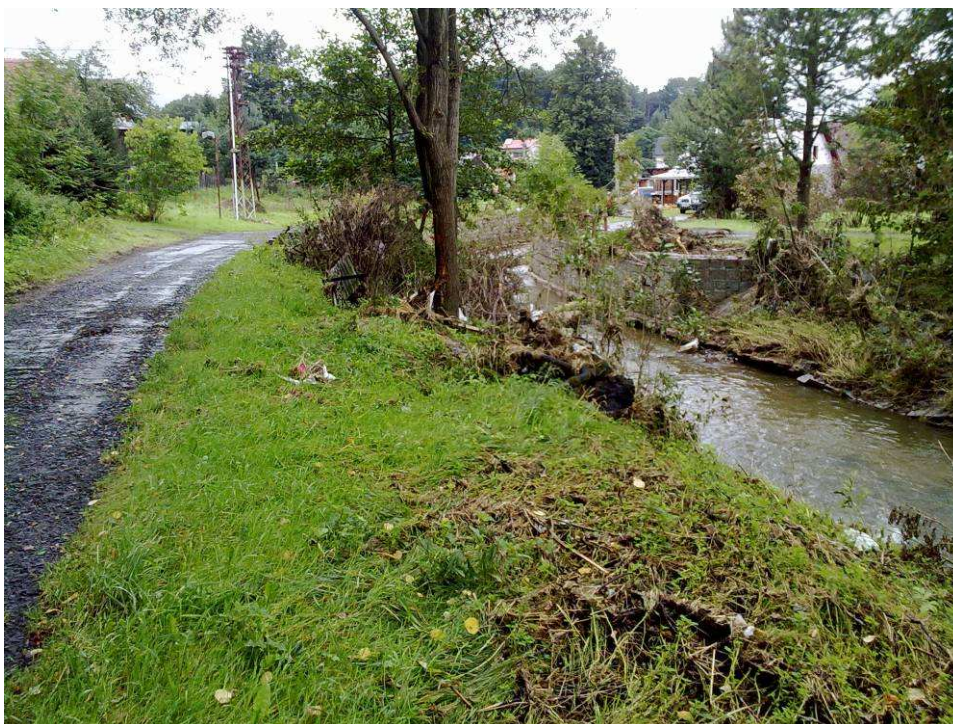
*Foto 6.3 Stav koryta po povodni v horní části posuzovaného úseku.*

Koryto Olešky je v obci Dětrichov upraveno, v průběhu povodně nedošlo k jeho zásadnímu poškození. V okolí však docházelo k zachytávání spláví na okolních stromech a jiných překážkách, které zvyšovaly odpory koryta. Součinitel drsnosti koryta byl proto uvažován hodnotou  $n_k = 0.045$ . Stav koryta bezprostředně po povodni je dokumentován na **Foto 6.3 a 6.4**.

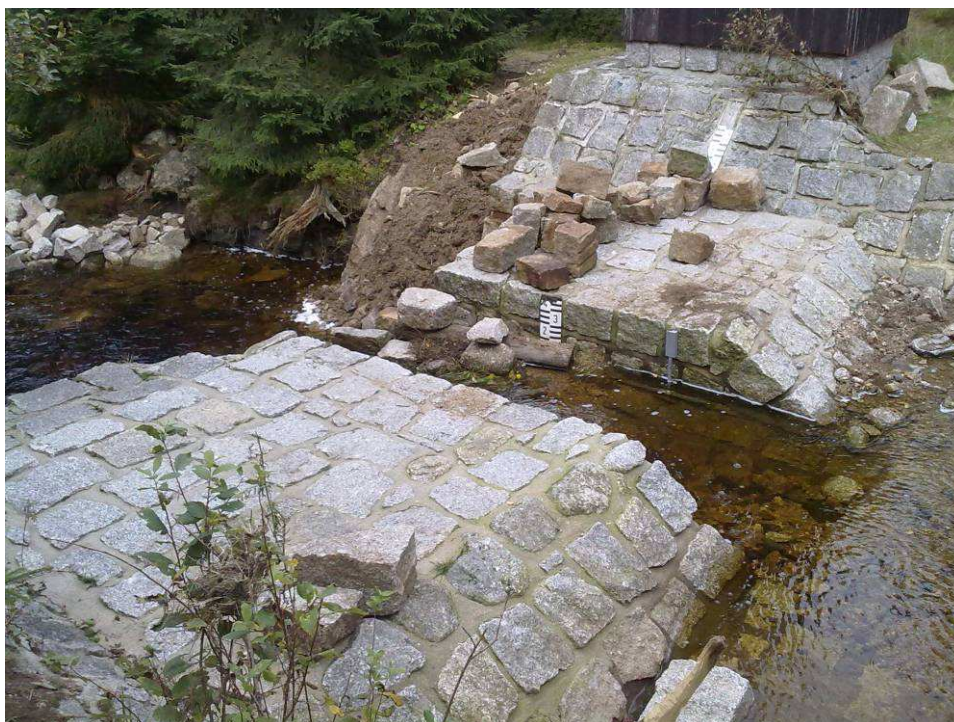
Foto 7.1 Poškozená přelivná hrana stupně v profilu limnigrafické stanice na Bílé Smědě

V případě stanice na Bílé Smědě došlo k uvolnění několika kamenů na přelivné hraně. Úroveň přelivné hrany a existence kynety však nebyla významně změněna. To vyplývá z **Foto 7.1**. Kameny byly z vývaru vyzdvíženy až po povodni, po ní byl rovněž provizorně zahrazen vtok do kanálku vedoucího ke stanici. Maximální úroveň hladiny byla bezprostředně po průchodu povodně zajištěna pracovníky ČHMÚ. Na **Foto 7.2** jsou patrné značky na základu stanice a na bílém kůlu na kraji svahu.

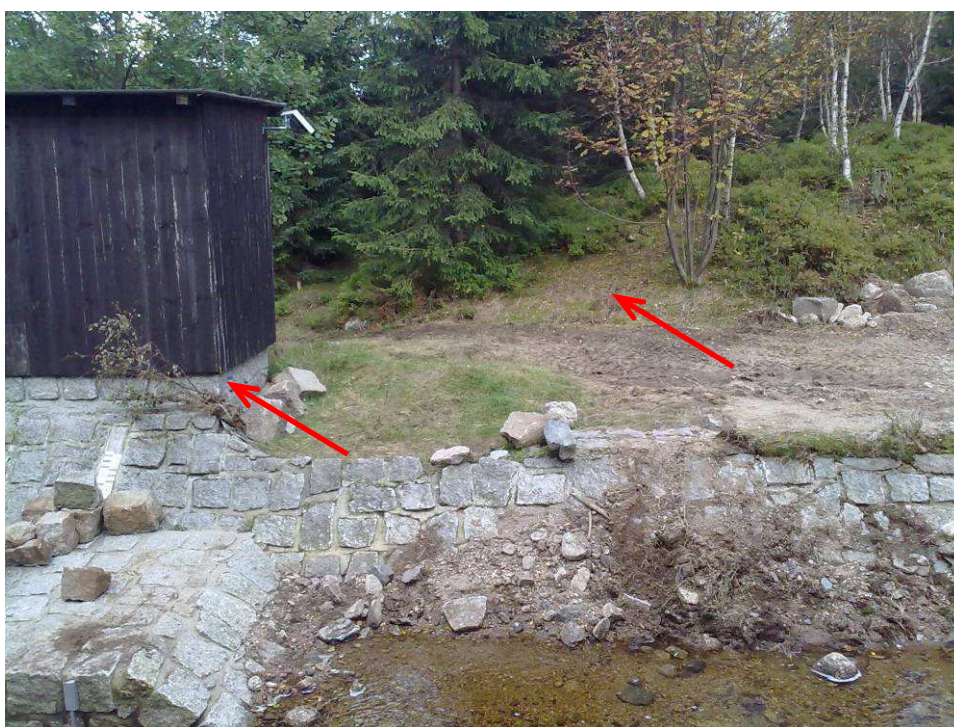
Foto 7.2 Značky stop po kulminační hladině v blízkém okolí limnigrafické stanice na Bílé Smědě

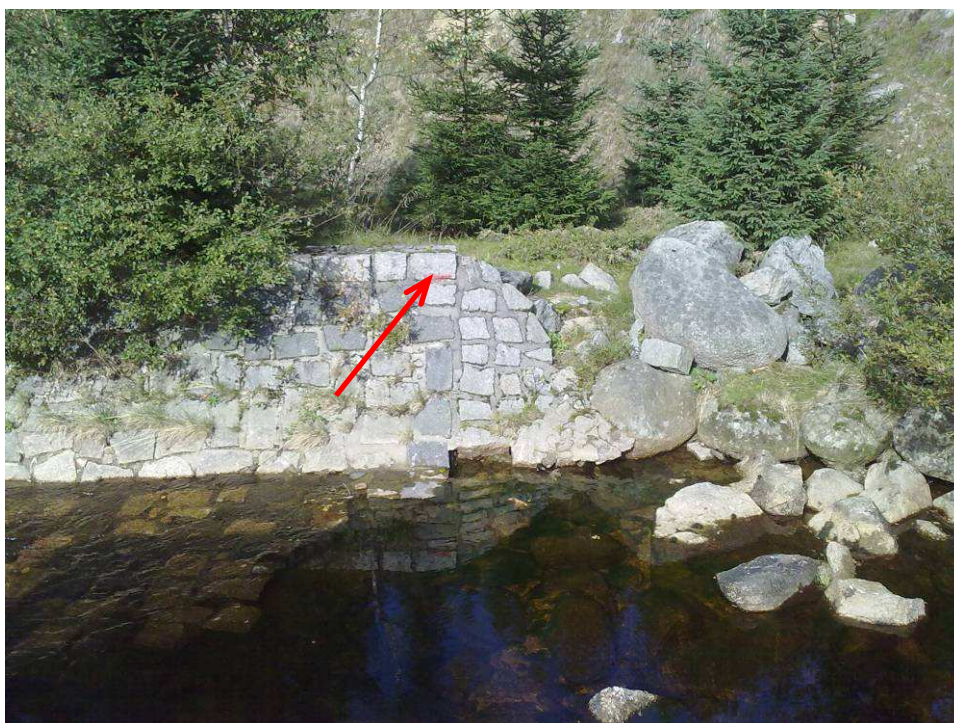
Foto 7.4 Značka stopy po kulminační hladině na břehovém opevnění v blízkosti profilu limnigrafické stanice na Smědě

Stanice na Smědě byla poškozena již významněji. Přelivná hrana byla v celé šířce koryta srovnána na úroveň přelivné hrany samostatné kynety. Chybějící kameny byly strženy do vývaru a odneseny. To názorně přibližuje **Foto 7.3**. Stopy po kulminační hladině byly vyznačeny na zděném opevnění profilu nadjezí (**Foto 7.4**)

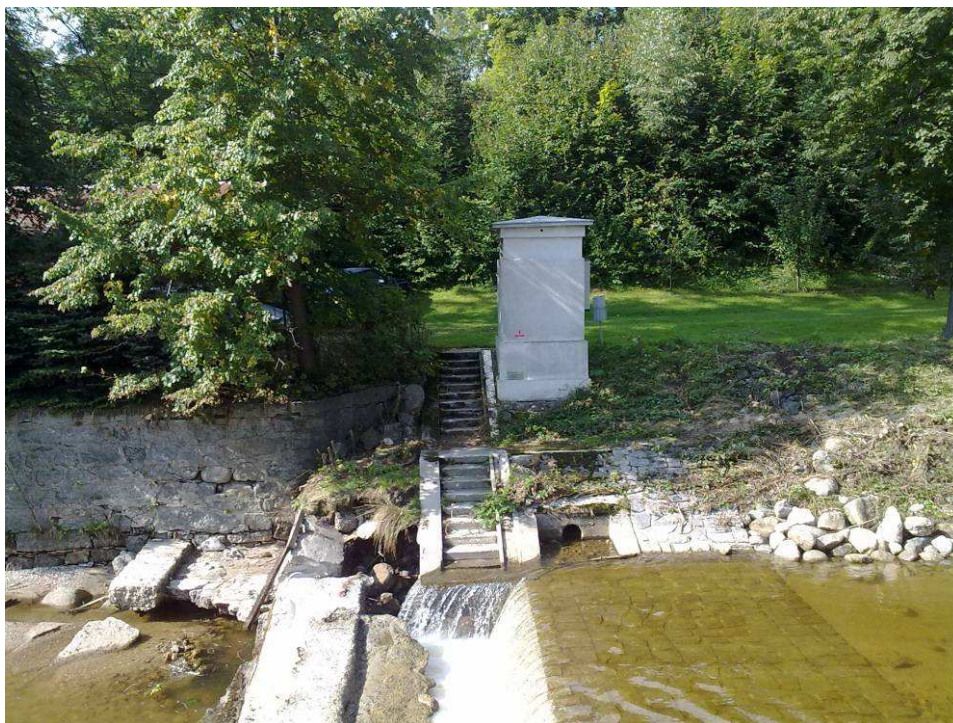
*Foto 8.1 Objekt limnigrafické stanice Bílý potok se značkou maximální hladiny a poškozeným stabilizačním prahem*

Objekt limnigrafické stanice se značkou maximální hladiny a poškozený stabilizační práh je zdokumentován na **Foto 8.1**, mostní objekt s vymletým dnem na dalším **Foto 8.2**.

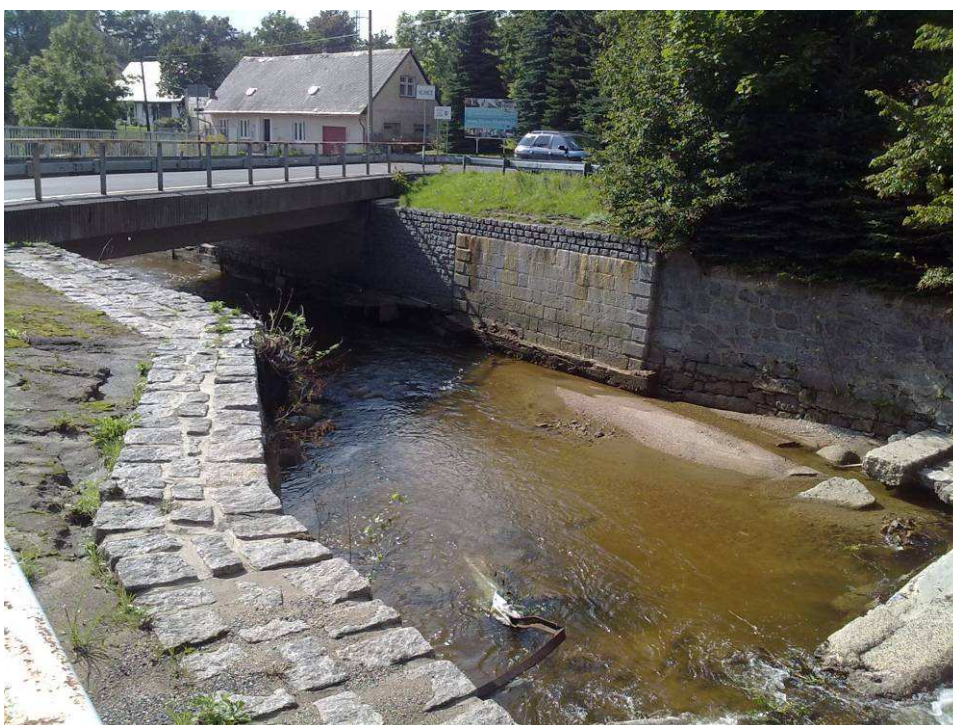
*Foto 8.2 Vymleté dno Smědé nad profilem silničního mostu v Bílém potoce*

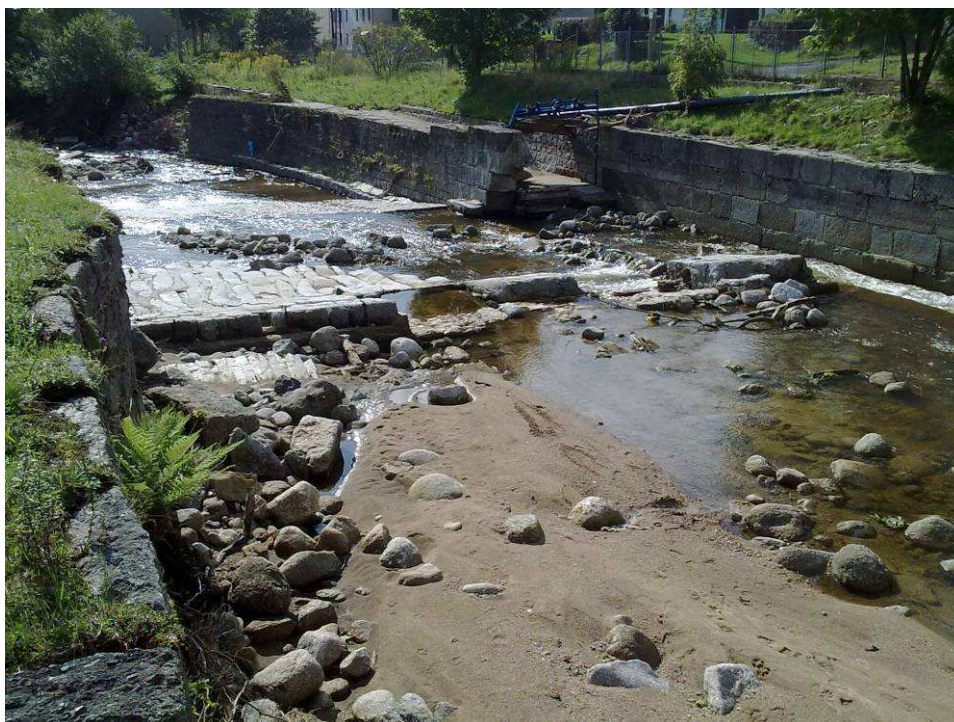
*Foto 8.3 Poškozený spádový objekt pod silničním mostem s náplavy*

Poškozený spádový objekt pod silničním mostem je patrný na **Foto 8.3**, přirozený sevřený úsek v rostlém skalním podloží je zdokumentován na **Foto 8.4** a **8.5**. Zatímco v horní části je koryto na březích poměrně hustě zarostlé, na dolním konci jsou již břehy volnější.

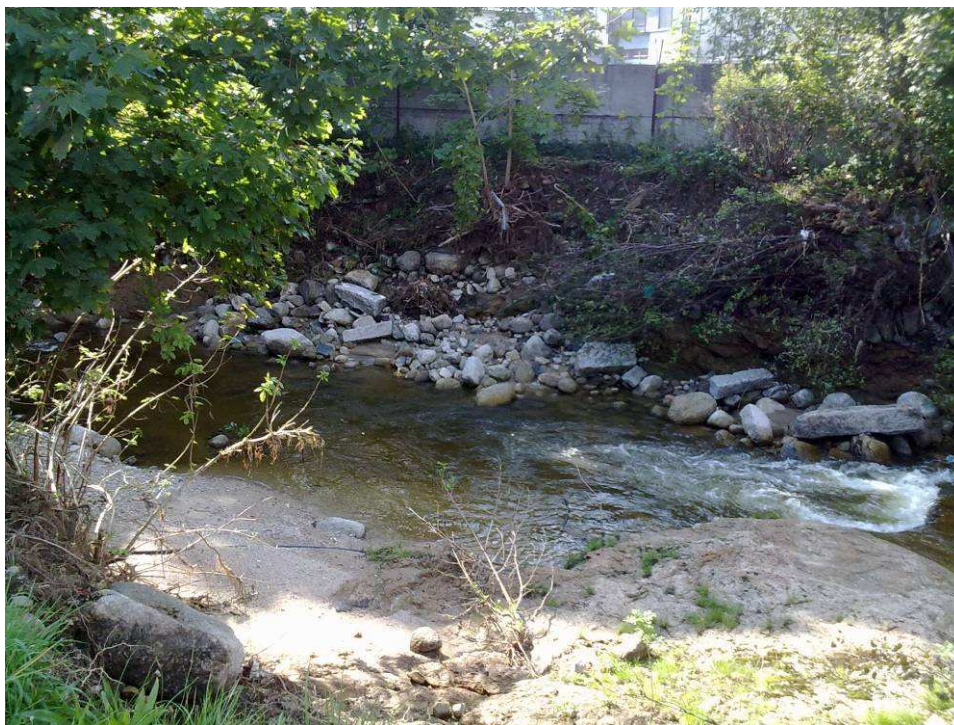
*Foto 8.5 Charakter dolní části měrného úseku Smědé s jen mírně zarostlými břehovými svahy*

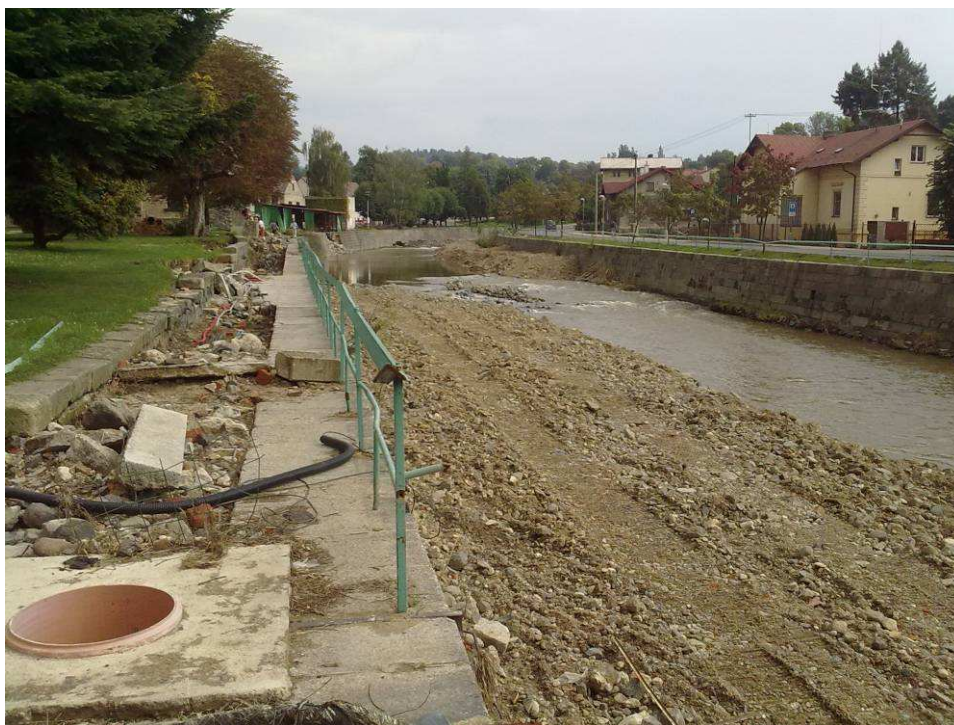
*Foto 9.1 Částečně zanesené koryto Smědé se zbytkem limnigrafické stanice*

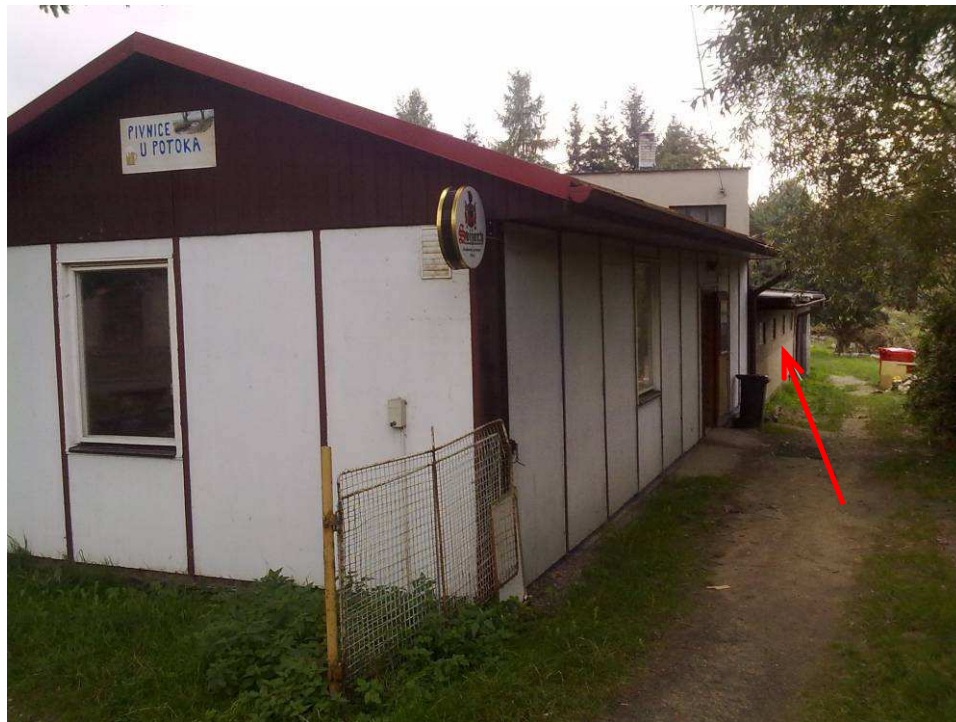
*Foto 10.1 Stopa na objektu hospody pod silničním mostem*

Ukázky zaměřených stop jsou uvedeny na **Foto 10.1** a **10.2**. Důkaz o přelévání jednoho ze silničních mostů je patrný na **Foto 10.3**, povodní nepoškozené upravené koryto v dolní části Řasnice je ukázáno na další **Foto 10.4**.

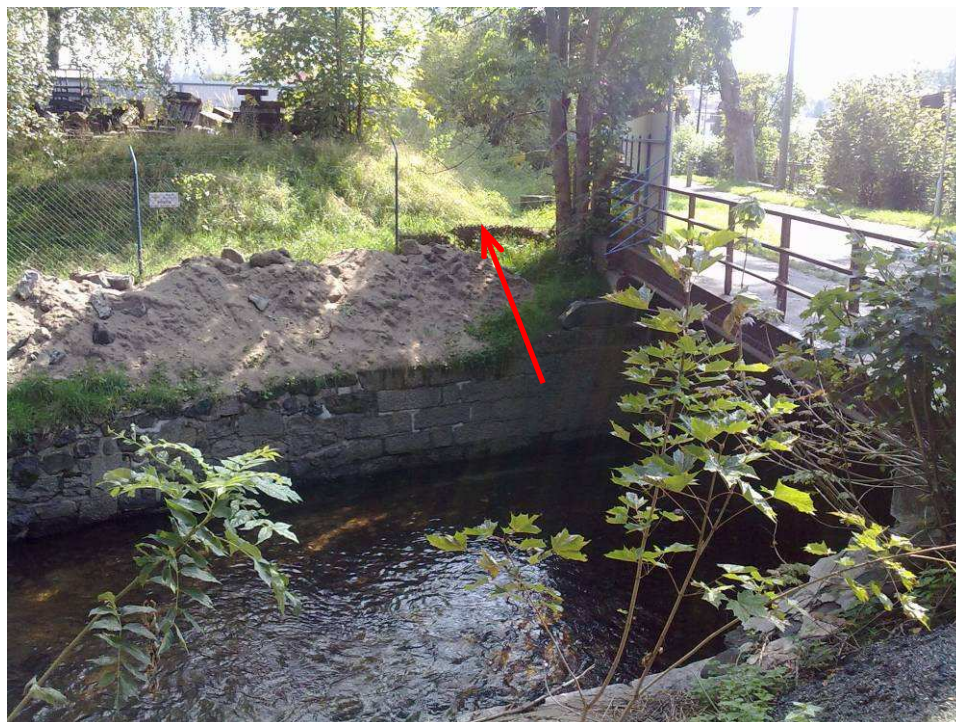
*Foto 10.2 Stopa zachyceného listí na plotě u jednoho z místních mostů*

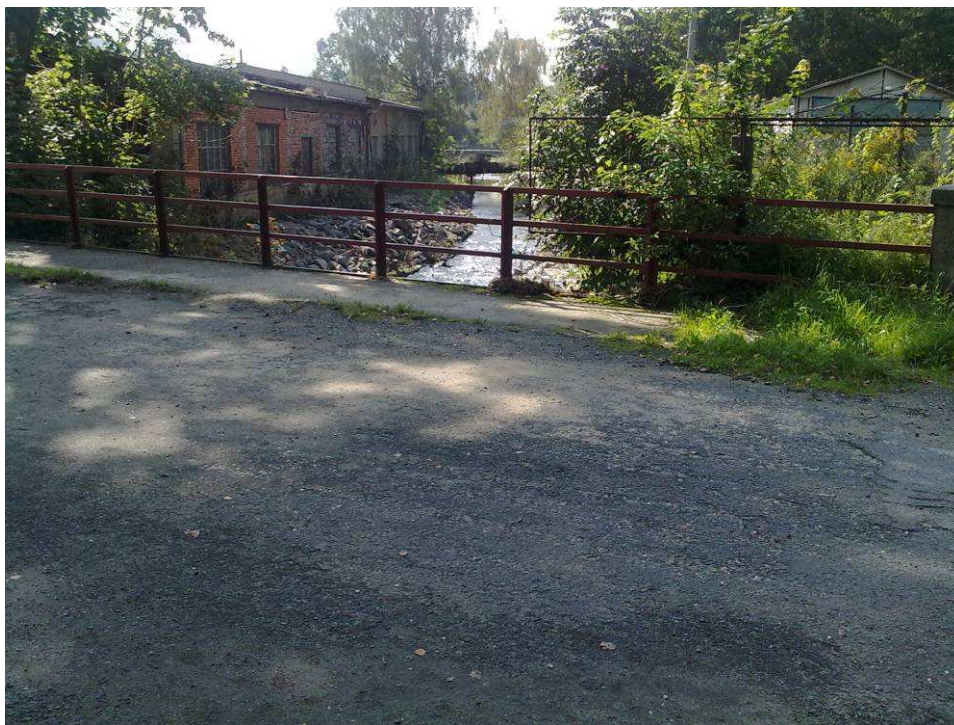
*Foto 10.3 Stopa na zábradlí po přeléváního mostu v ř.km 0.574*

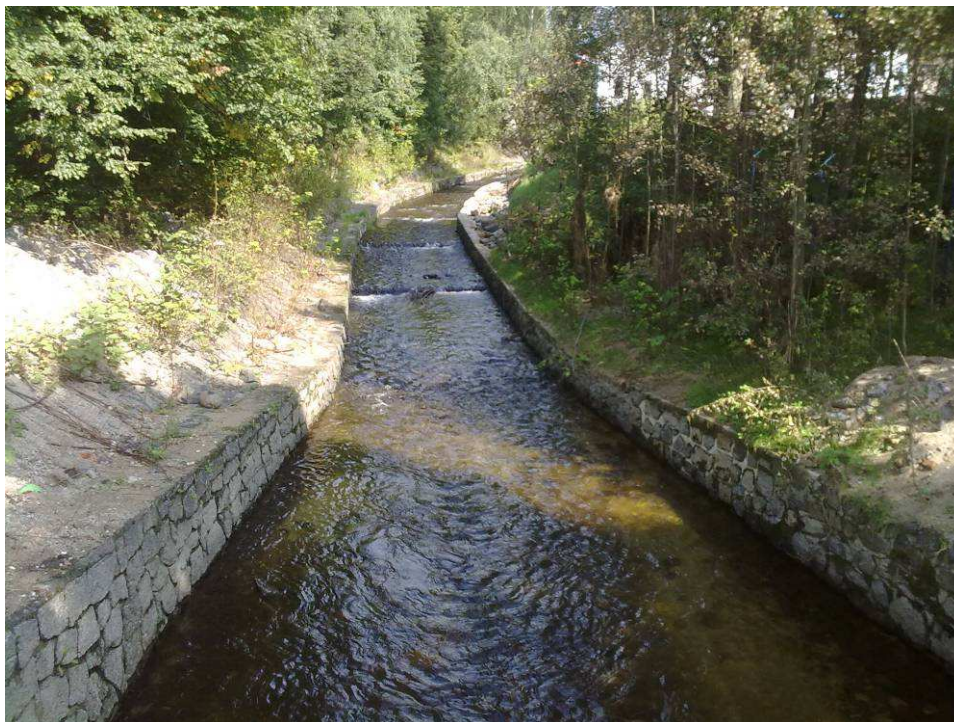
*Foto 10.4 Nepoškozené upravené koryto nad mostem v ř.km 0.547.*

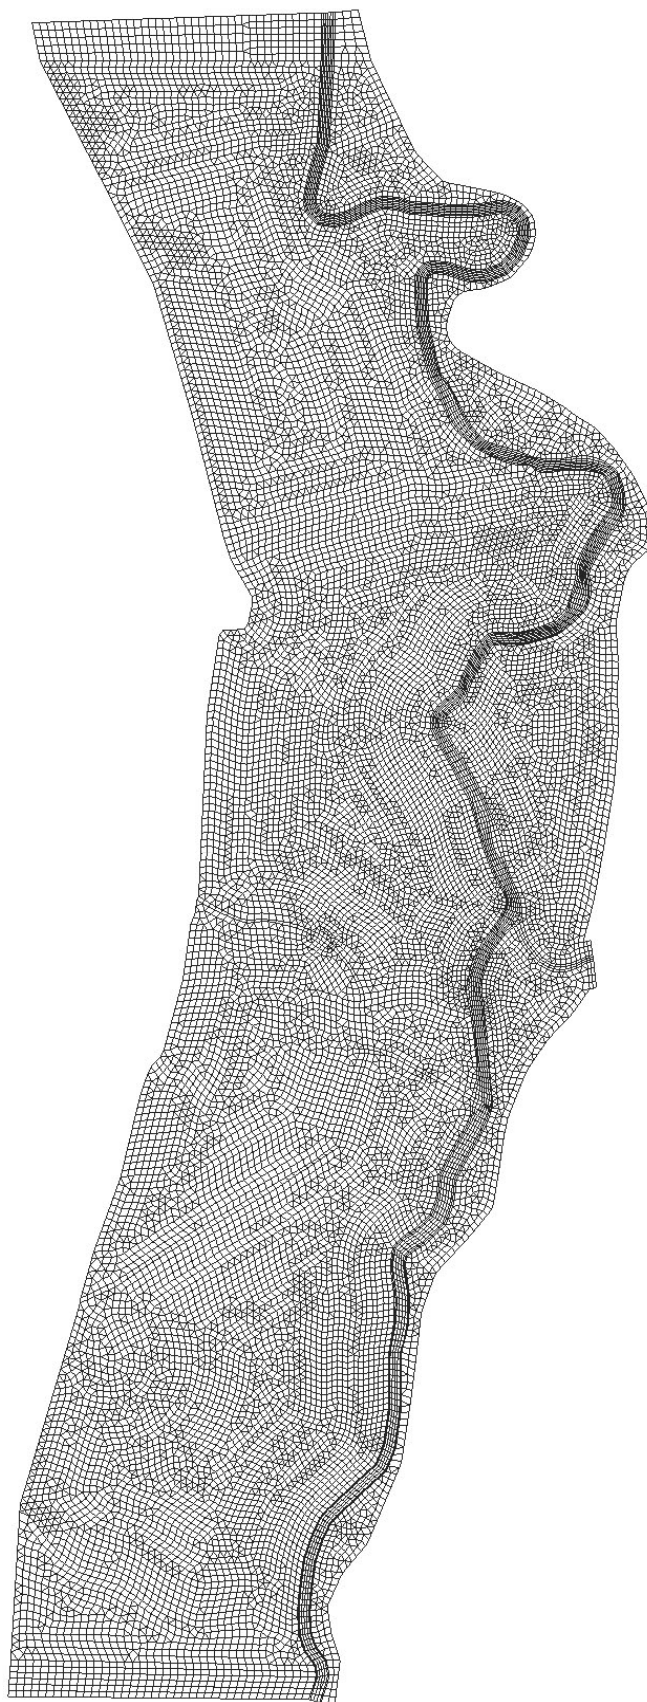
Obr. 11.2 Schematické znázornění výpočetní sítě 2D modelu záplavového území na Smědě  
v úseku mezi obcemi Višňová a Předlánce

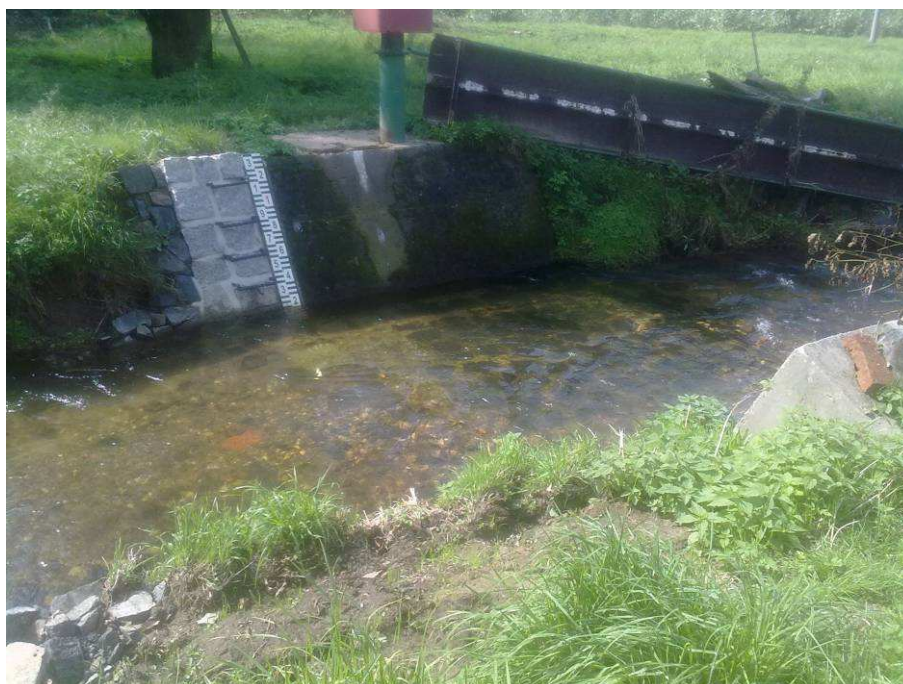
Foto 12.1 Poškozený objekt limnigrafické stanice na Bulovském potoce v obci Předlance

Poškozený objekt limnigrafické stanice je zdokumentován na **Foto 12.1**, jedna ze stop po kulminační hladině ve střední části měrného úseku na **Foto 12.2** a upravený úsek Bulovského potoka těsně nad ústím se Smědou na **Foto 12.3**.
