## ZPRÁVA O POVODNI V PROSINCI ROKU 1993

Český hydrometeorologický ústav  
pobočka České Budějovice

Zpracoval: ing. Petr Lett a kolektiv pracovníků  
pobočky ČHMÚ v Českých Budějovicích

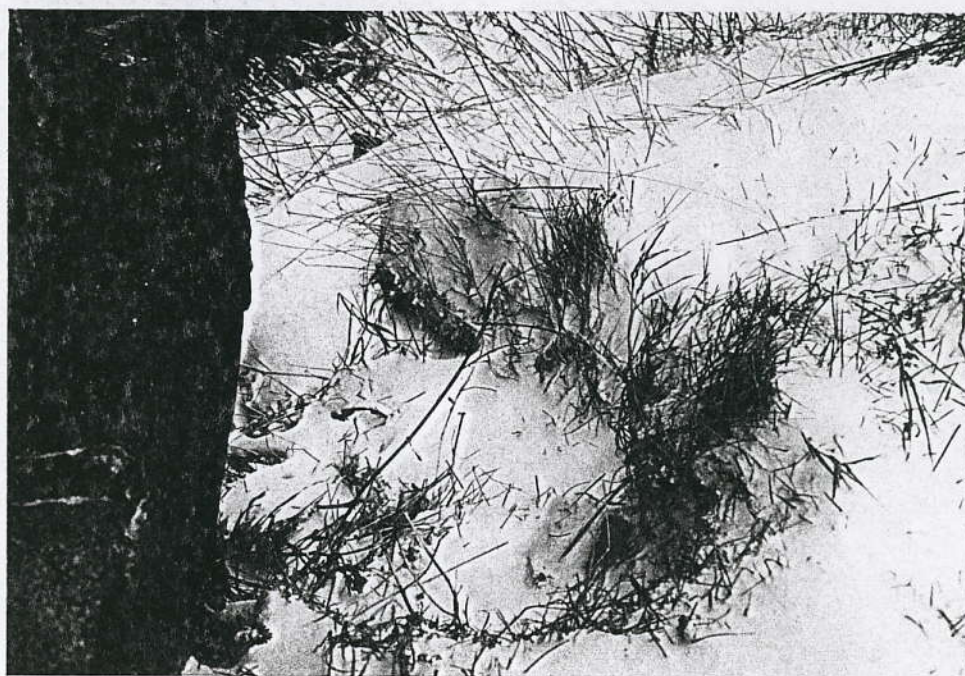
Most přes Řásnici u obce Hliniště 1 den po kulminaci, o jeho zahlcení svědčí výmol v místě označeném na horní fotografii šipkou, na dolním snímku je zachycen detail téhož místa.

Fotodokumentace je omezena pouze na zachycení stop hladiny ve stanici Lenora a v mostním profilu u Hlinišť na Řásnici. Stanice Lenora byla v době kulminace mimo provoz z důvodu rekonstrukce, nový vodočet nebyl ještě instalován, provizorní vodočet byl povodní utržen a odplaven. Podrobná dokumentace ve formě videozáznamu z Otavy i Vltavy je k dispozici u podniku Povodí Vltavy - závod Horní Vltava (p. Návara).
