Povodně na přítocích Blanice  
na počátku června 1996

Vodňany a okolí 1.- 2.6.1996

# Povodně na přítocích Blanice na počátku června 1996

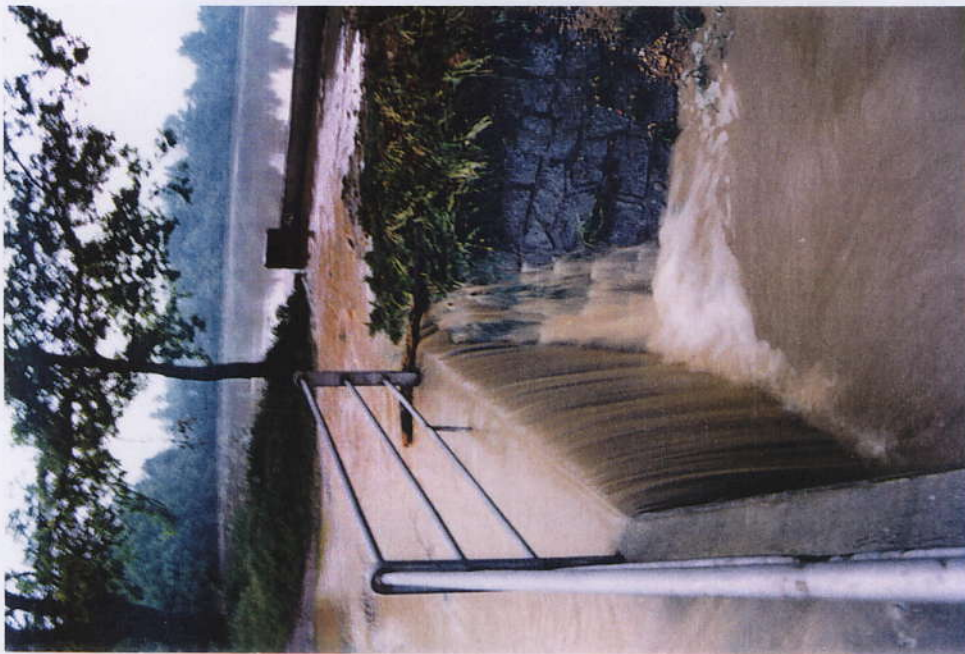
Přetékání hráze  
Hliněného rybníka

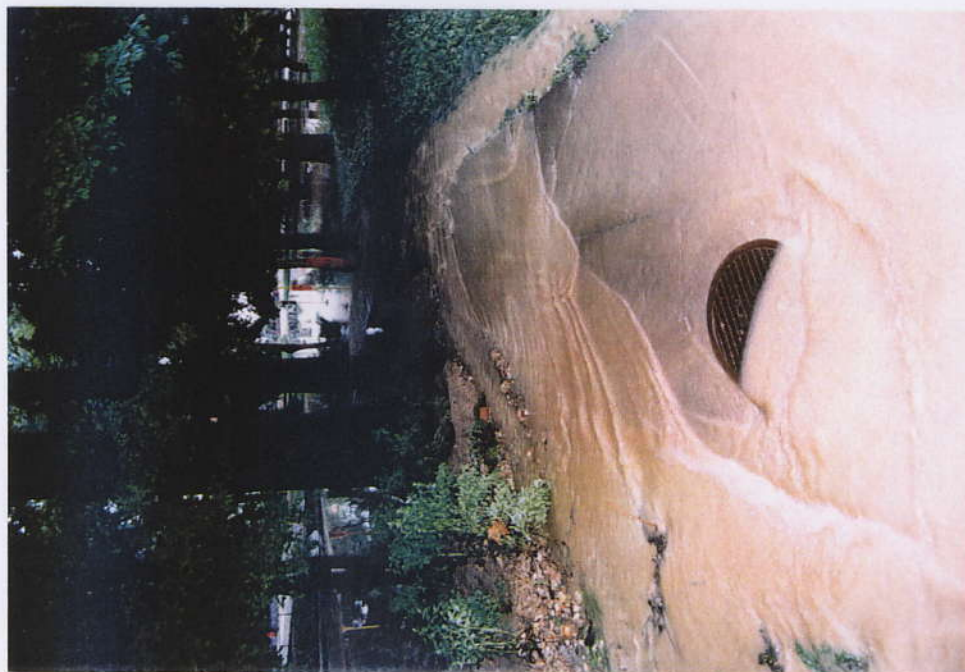
Situace v jihozápadní části Vodňan  
v noci z 1. na 2.6. a ráno 2.6.

Citelně postiženo bylo město Vodňany, zejména jeho jihozápadní okraj. Rozvodnění zde bylo způsobeno pouze místními povrchovými vodotečemi tekoucími z jižního a jihozápadního směru od obcí Chelčice a Stožice. Průtokové kapacity těchto vodotečí byly několicí násobně menší než kulminační průtok přívalové vlny, došlo tedy k masivnímu plošnému odtoku, který byl provázen přelitím hrází několika rybníků v zasaženém povodí. Naštěstí nedošlo k protržení hrází, s výjimkou jediného nevelkého rybníka u obce Stožice. Hlavní směry plošného povrchového přítoku do Vodňan jsou vyznačeny na mapce v příloze 5. Situace ve městě a okolí za povodně je zachycena v příloze 6 na fotografiích, které jsou pouze malou ukázkou z rozsáhlejší fotodokumentace Městského úřadu ve Vodňanech. S ohledem na relativně malou plochu zdrojového povodí (cca 20 km<sup>2</sup>) a s uvážením všech průvodních jevů nelze u tohoto případu vyloučit pravděpodobnou dobu opakování až 100-letou. Odpovídalo by tomu i srážkové maximum, změřené mimo státní pozorovací síť právě v jihozápadní části Vodňan. Přístroje firmy METEOSERVIS, která zde sídlí, naměřily toho dne srážkový úhrn v hodnotě 91 mm, byla zde provedena dvě měření ve srážkoměrech odlišné konstrukce se zachytnou plochou 500 a 400 cm<sup>2</sup> s minimálním rozdílem (90.7 a 90.6 mm). Třetí měření na stejném pozemku srážkoměrem se zachytnou plochou 200 cm<sup>2</sup> zachytilo celkem 84 mm srážek (standardní plocha srážkoměru státní sítě ČHMÚ je 500 cm<sup>2</sup>).

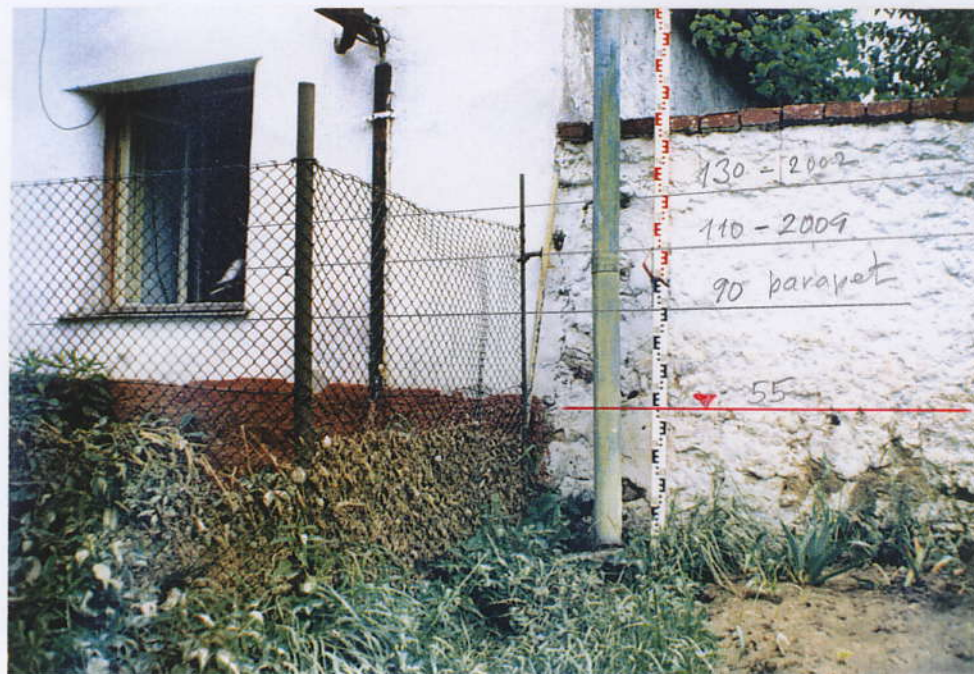
Kulminační výška hladiny u domku  
v sousedství mostu ve Sviněticích  
(54 cm na nivelační lati)

Další škody v postiženém mezipovodí Blanice nastaly v okolí jejích rozvodněných levostranných přítoků (Brnoušský, Bílský, Bavorovský potok). Vzhledem k malým podélným spádům a vzdutí hladin ucpanými mostky ve všech přístupných profilech, nebylo možné podle stop provést spolehlivý odhad kulminačních průtoků. Zachycení

stop max. hladin ze dvou vybraných lokalit je dokumentováno na fotografiích v příloze 7. Vzhledem k rozsahu škod a líčení místních pamětníků lze povodňové průtoky na těchto potocích označit za cca 50-leté.

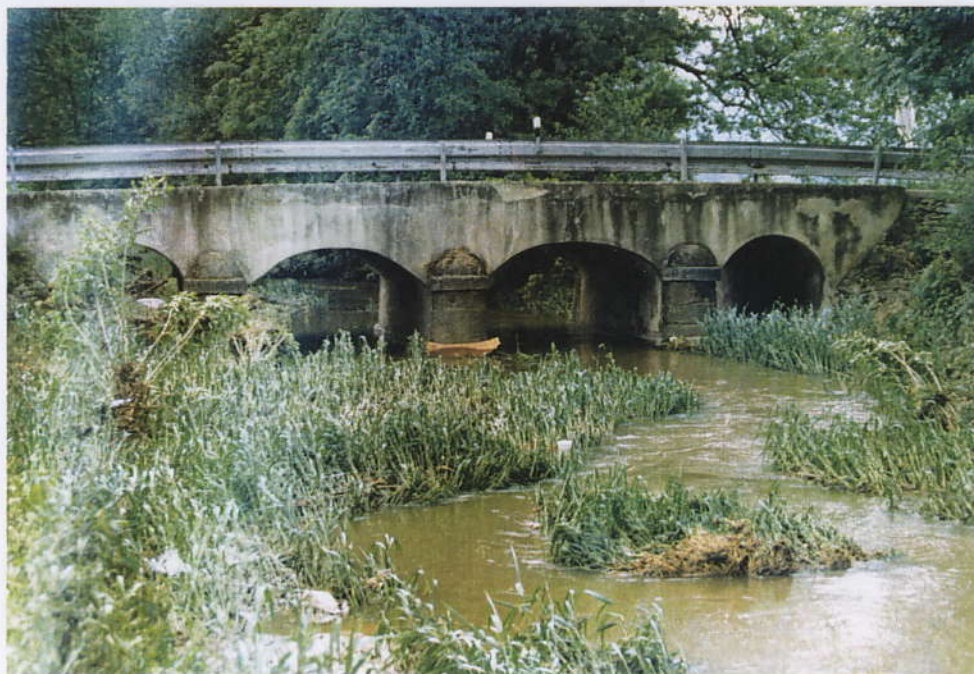
Most přes Bílský potok v obci  
Svinětica, za kulminace zahlcen  
bez výraznějších stop přetékání

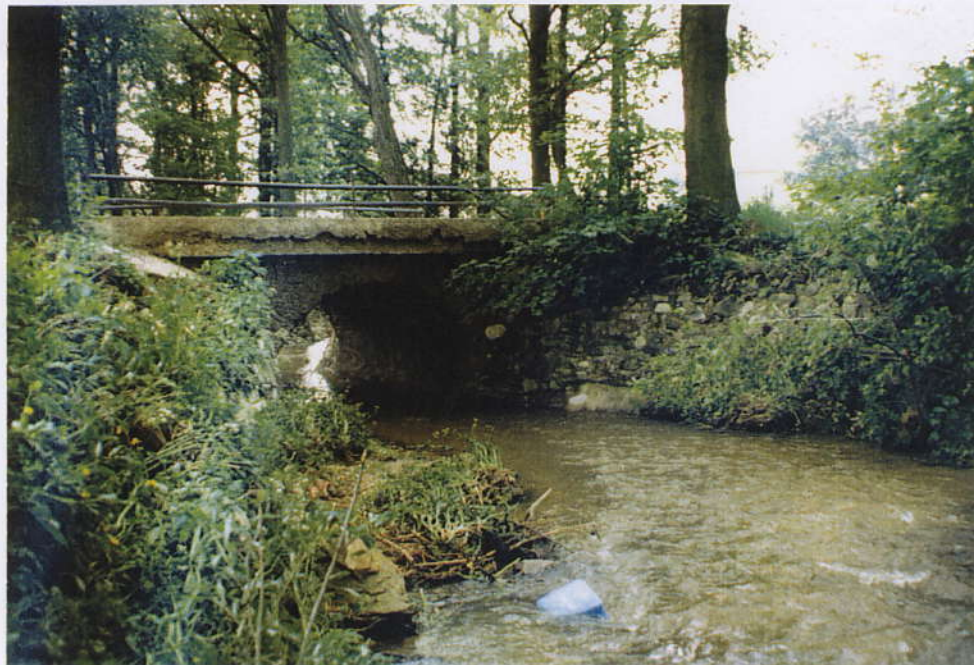
Mostek přes Bílský potok v obci  
Bílsko, za kulminace zahlcen  
a přetékán přepadovým paprskem  
o max. výšce cca 50 cm
