# **Zpráva o přívalových povodních v červnu 2019**

vypracovalo ČHMÚ České Budějovice

## Zpráva o přívalovém dešti z 6. června 2019

## Zpráva o přívalovém dešti z 22. června 2019

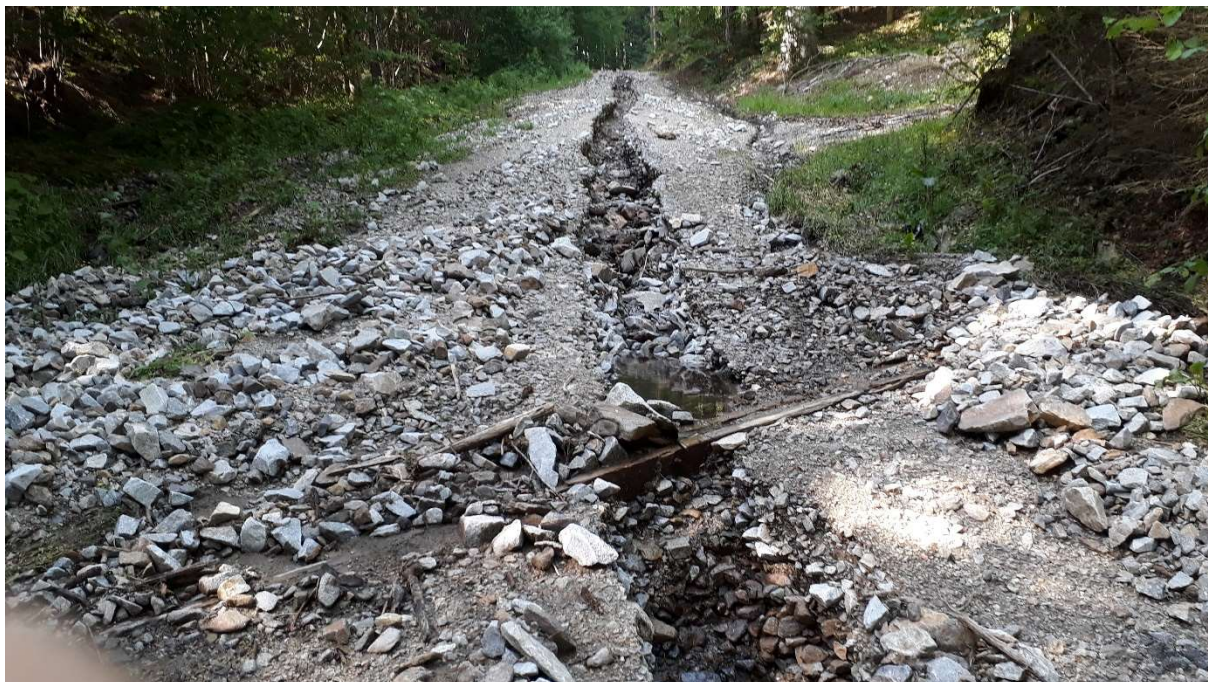
*Obr. Ronová rýha hluboká až 50 cm na lesní cestě poblíž Šumavských Hoštic*

Silná bouřka s přívalových lijákem se vyskytla 6. června po 18:00 v povodí Cikánského potoka (přítok hodní Blanice). Podle záznamů ze stanice Šumavské Hoštice nebyla intenzita deště vyšší než na jiných místech, ale pršelo zde o to déle. Náhlý vzestup Blanice v Podedvorech mezi 21:00 a 22:00 SELČ byl z větší části způsoben právě vodou z Cikánského potoka. V jeho ústí mohla kulminace dosáhnout pětileté ( $Q_5 = 31 \text{ m}^3 \cdot \text{s}^{-1}$ ) povodně.

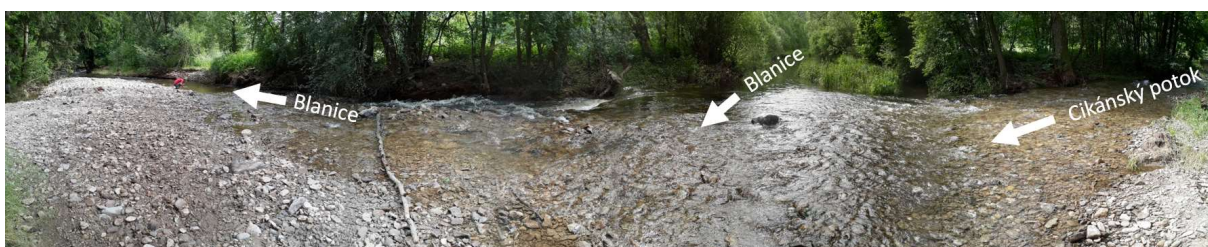
*Obr. V ústí Cikánského potoka do Blanice se vytvořil mohutný výplavový kužel, který ještě týden po povodni v době pořízení fotografie (15.6.) zřetelně vzdouval Blanici nad soutokem a zasahoval přibližně 30 metrů pod soutok.*
