Český  
hydrometeorologický  
ústav

# **VYHODNOCENÍ POVODNĚ V ČERVENCI 2011**

## **VYHODNOCENÍ POVODŇOVÉ SITUACE V POVODÍ LUŽICKÉ NISY A SMĚDÉ**

ODDĚLENÍ APLIKOVANÉHO HYDROLOGICKÉHO VÝZKUMU

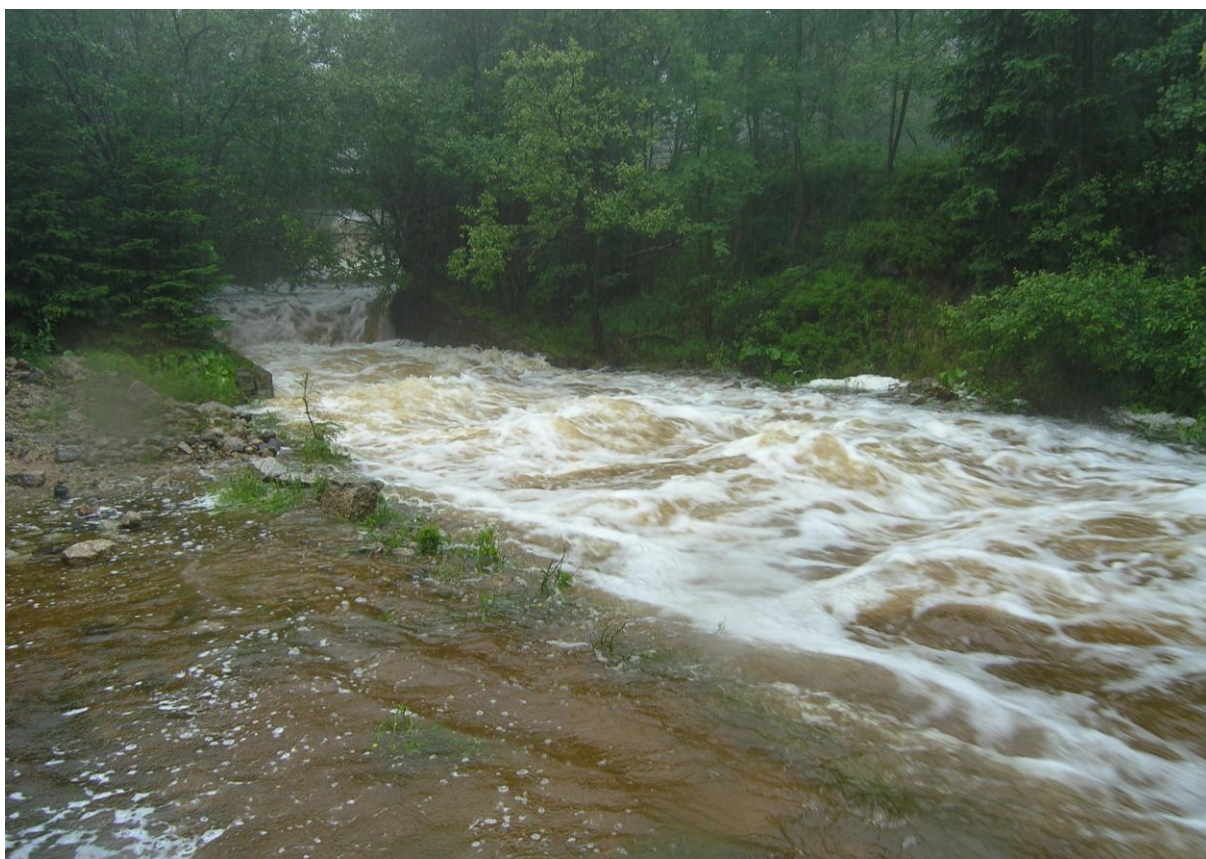
obr. 4. LG Bílá Smědá, 21.7.2011, 9:30 SEČ

Přibližně hodinu a půl po kulminaci toku bylo pracovníky OHV Jablonec provedeno srovnávací měření průtoku plovákovou metodou. Ze dvou sad měření byla vypočtena maximální povrchová rychlost ( $V_{pmax}$ ) 2,7 m/s. Po přepočtu na střední profilovou rychlost (MATTAS,2011) vyšel průtok při stavu 117 cm přibližně 13,4 m<sup>3</sup>/s, ale byl následně snížen na 12 m<sup>3</sup>/s, což je spodní hodnota intervalu výsledků použitých parametrů. Vzhledem k turbulentnímu proudění a kolísající hladině je tato hodnota pouze přibližná a je potřeba výpočetní vzorec ověřit dalším terénním měřením a následně přepočítat měrnou křivku profilu.

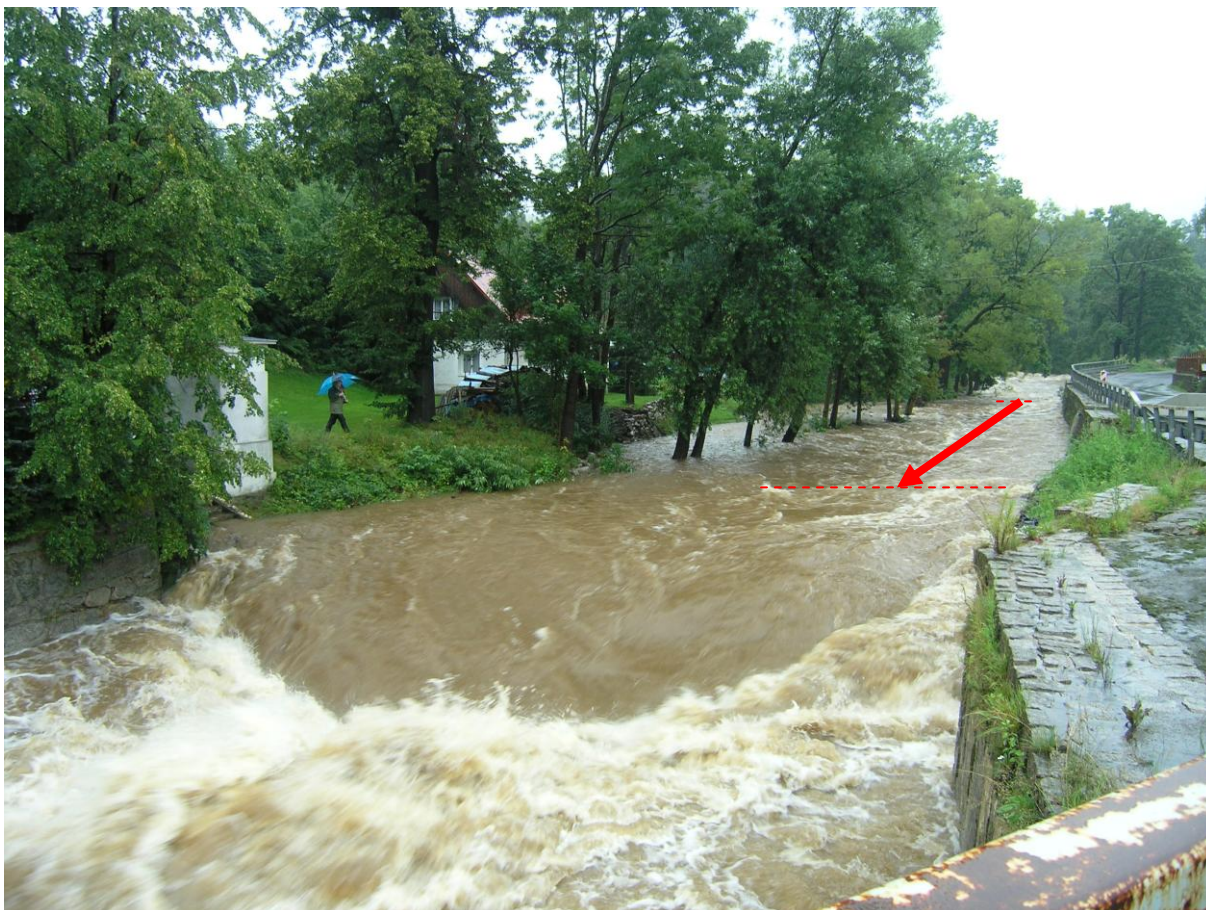
obr. 7. LG Bílý Potok s vyznačeným měřeným úsekem, 21.7.2011, 10:17 SEČ

Pracovníci OHV Jablonec provedli dvě hodiny po kulminaci orientační měření průtoku plovákovou metodou. Měření pomocí ADCP není při takto turbulentním a provzdušněném průtoku možné, ale rozvržení proudnic a středních profilových rychlostí při nejvyšším doposud změřeném stavu umožňuje přepočítat rychlost plováků na svislicové rychlosti. Při výpočtu se vychází ze starších sovětských prací (MATTAS, 2001), které udávají vzorec

Způsob výpočtu sice vychází jen z empiricky zjištěných hodnot a z částečně generalizovaných vlastností koryta, ale vzhledem k množství vody, nepříznivým podmínkám a časové náročnosti je takto možné získat jistý přehled o povodňových průtocích. Pro zpřesnění výpočtu je ovšem nutné dodatečně změřit povrchovou rychlost plováků současně s měřením ADCP za maximálního možného stavu.

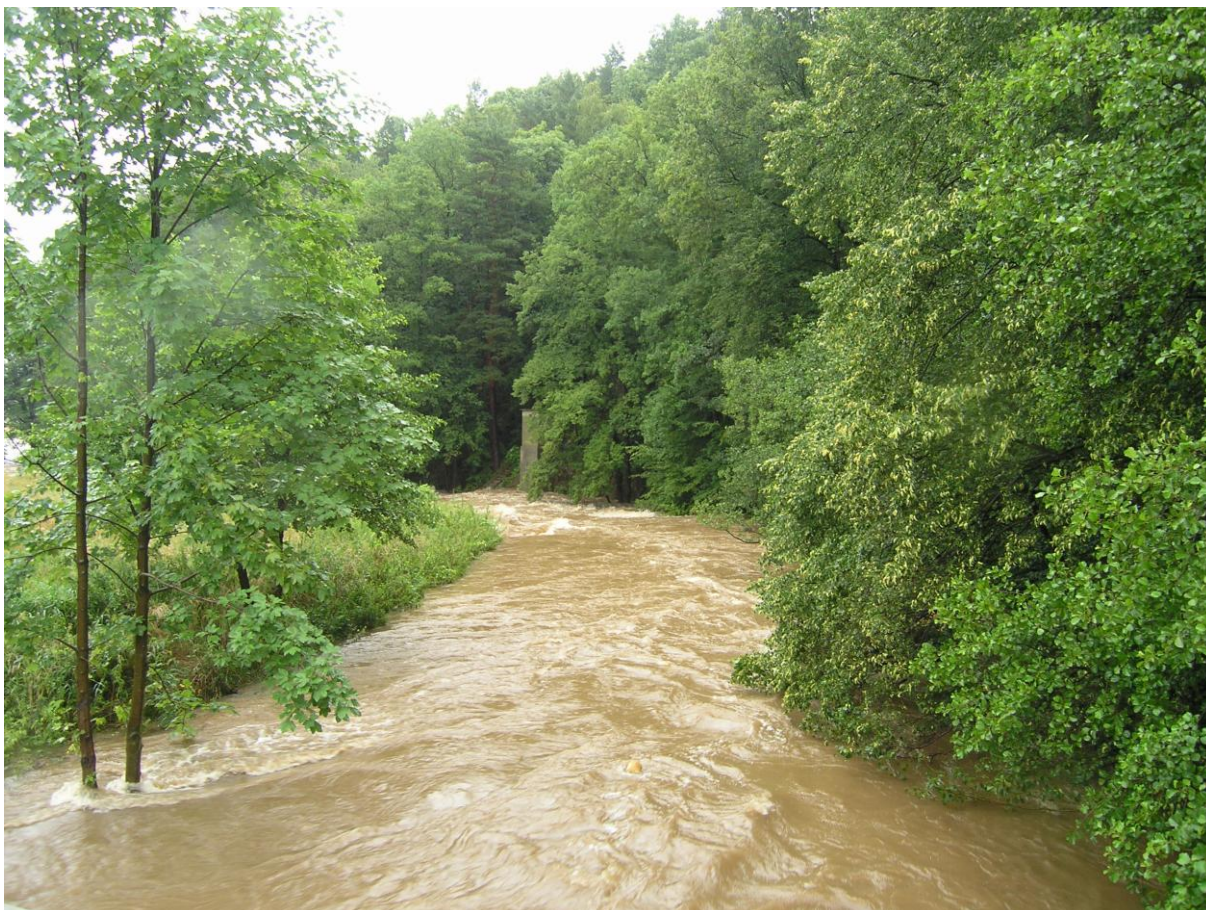
obr. 8. LG Višňová, 22.7.2011, 9:30 SEČ

Limnigrafická stanice Frýdlant na Smědě byla kvůli opravám na stanici po povodních 2010 nefunkční, proto neexistuje datový záznam o průběhu povodně níže po toku. Stejně tak i na stanicích Višňová a Předlánci lze pouze odhadovat hodnotu kulminačního průtoku, jelikož šířka inundace měla takový rozsah, že řeka Smědá postupně zaplavila přilehlé louky a odtok tak probíhal až ve třech různých korytech. Měření v profilu Višňová pomocí ADCP sice technicky proveditelné bylo, ale vzhledem k silným turbulencím a nestabilnímu dnu vzešel z měření nepoužitelný záznam. Limnigrafická stanice v Předláncích byla během povodní nedostupná.

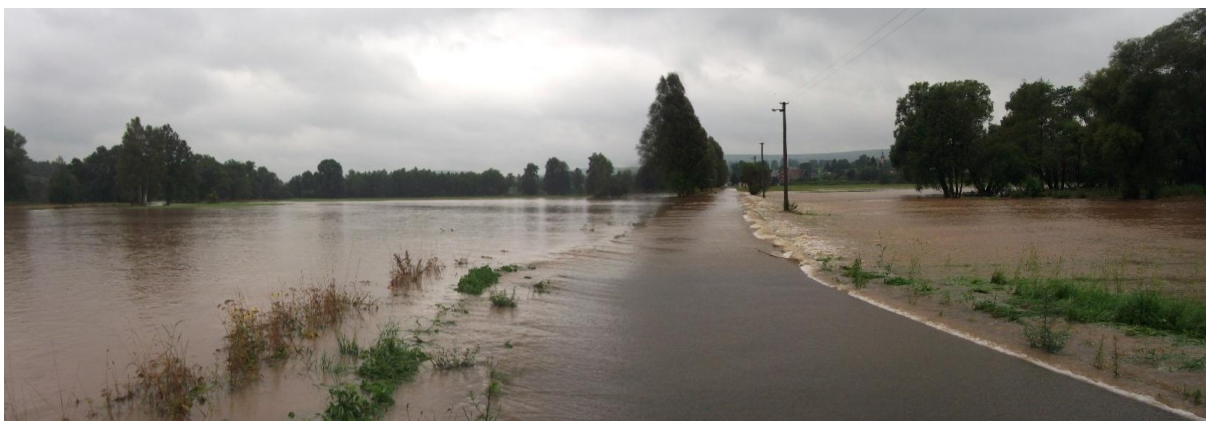
obr. 9. Rozliv Smědé nad LG Předlánce, 21.7.
