# VYHODNOCENÍ POVODNÍ V SRPNU 2010

## VLIV VODNÍCH DĚL A JEJICH POŠKOZENÍ

Dílčí zpráva

VODNÍ DÍLA - TBD a. s.®

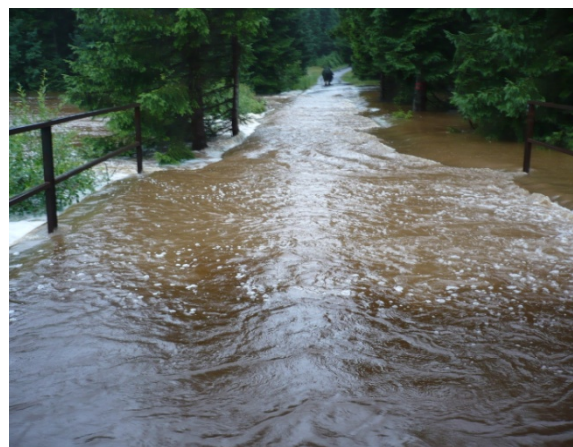
Obr. 2.4 - Blatný potok 7.8.2010, přelévání mostku  
na Novou Louku

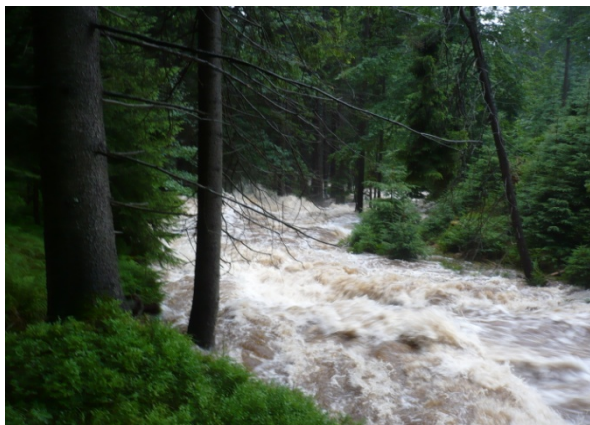
Ihned po povodni byla na vodním díle provedena dokumentace povodňových škod dle příkazu náměstka ministra zemědělství ČR Ing. Aleše Kendíka. Při zvýšených povodňových průtocích došlo k destrukci závěrného prahu přítokového limnigrafu VD Josefův Důl na Blatném potoce (CHP 1-05-01-0590) a za závěrným prahem k poškození upraveného koryta a ke vzniku oboustranných břehových nátrží.

Obr. 2.5 - Kamenice pod skalním prahem po vodě  
7.8.2010

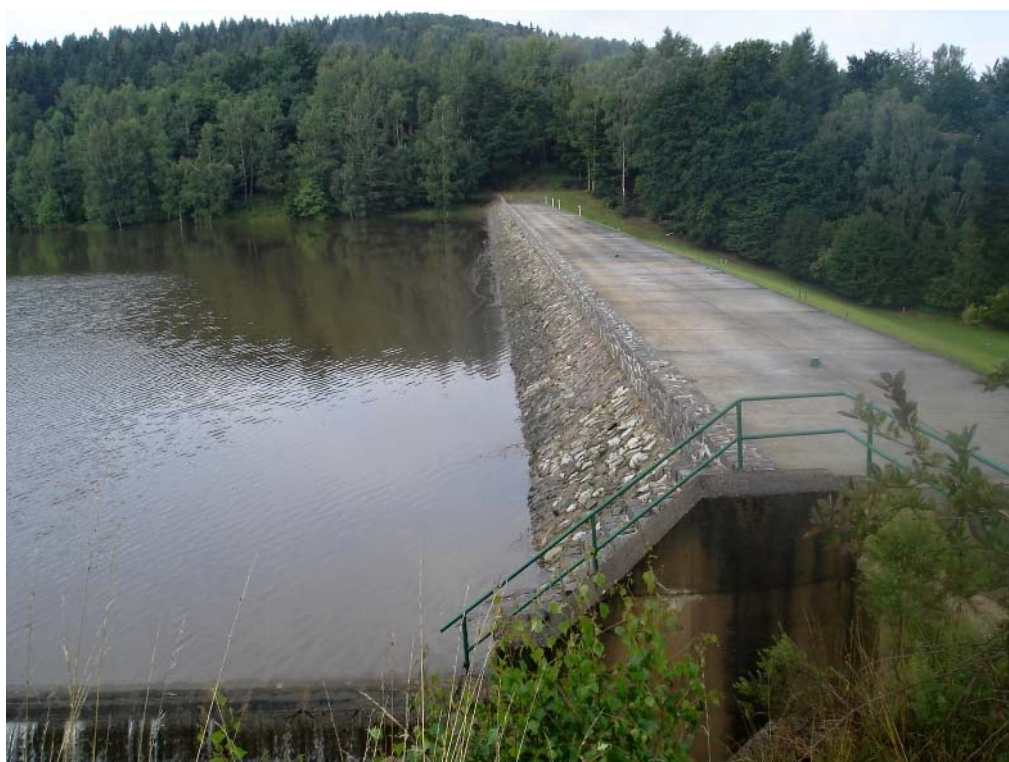
*Obr. 2.11 - VD Chřibská, těleso hráze, nádrž dne 8.8.2010*

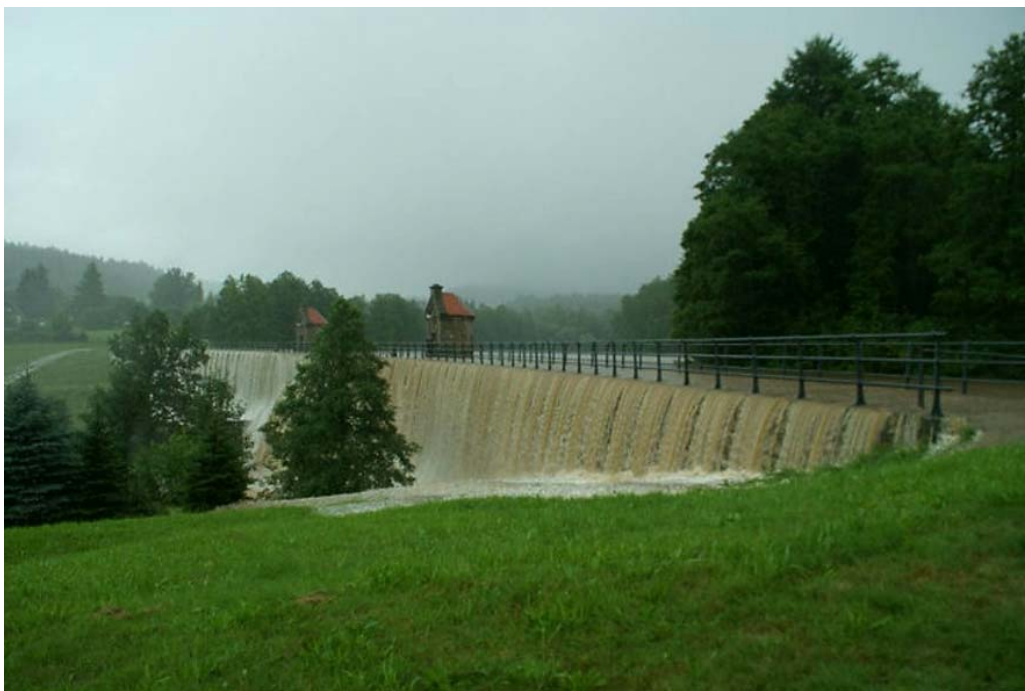
Obr. 2.14 - VD Mlýnice, přelévání koruny hráze (7.8. 10:56 hodin)

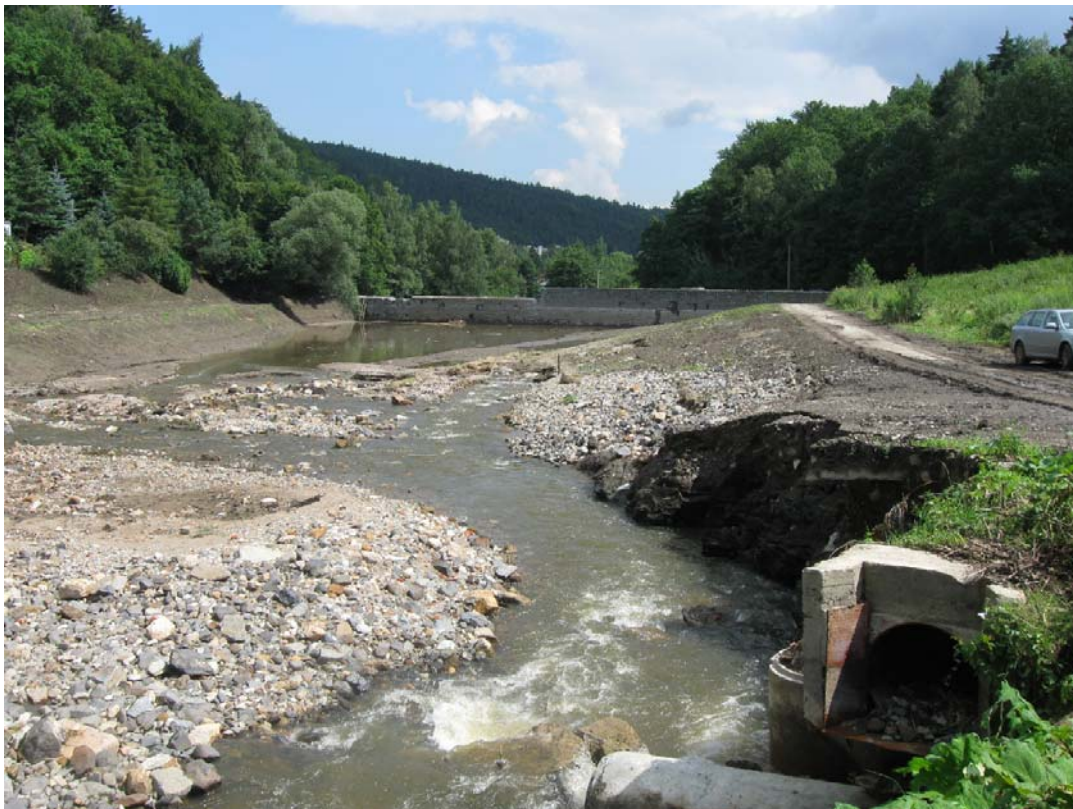
Již ve dnech 23. – 24.7.2010, kdy bylo zahájeno bourání přelivu, došlo vlivem zvýšených průtoků k protržení zemní hrázky u nátoku do obtokového potrubí a k následnému poškození okolí vtoku do obtokového potrubí. Tento stav způsobil průchod vod prostorem stavby. Při neočekávaném průtoku přes rekonstruovaný přeliv došlo ke stržení stavebního lešení. Proudící voda mimo jiné způsobila i sesuvy nově zhotovených svahů na levé straně nádrže. V období srpnových povodní opět došlo k zaplavení prostoru stavby. Rozsah škod je patrný z přiložené fotodokumentace.

Obr. 4.2 – Prostor nátoku do obtokového potrubí v červenci 2010
