# Povodně na území České republiky v červnu 2020

# 1. Úvod

Souhrnná zpráva obsahuje podrobnou analýzu příčinné meteorologické situace u čtyř srážkových epizod, zhodnocení extremity srážkových úhrnů a průběh povodní v jednotlivých povodích.

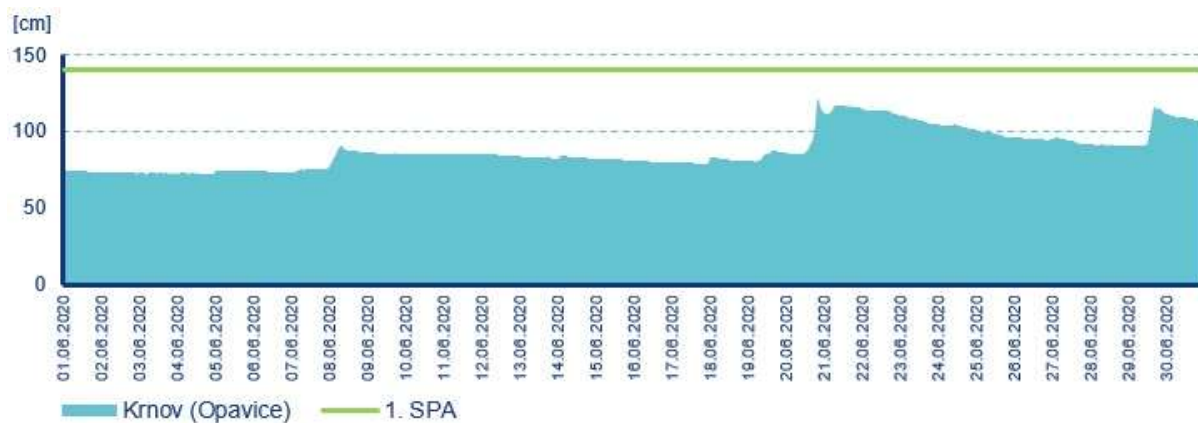
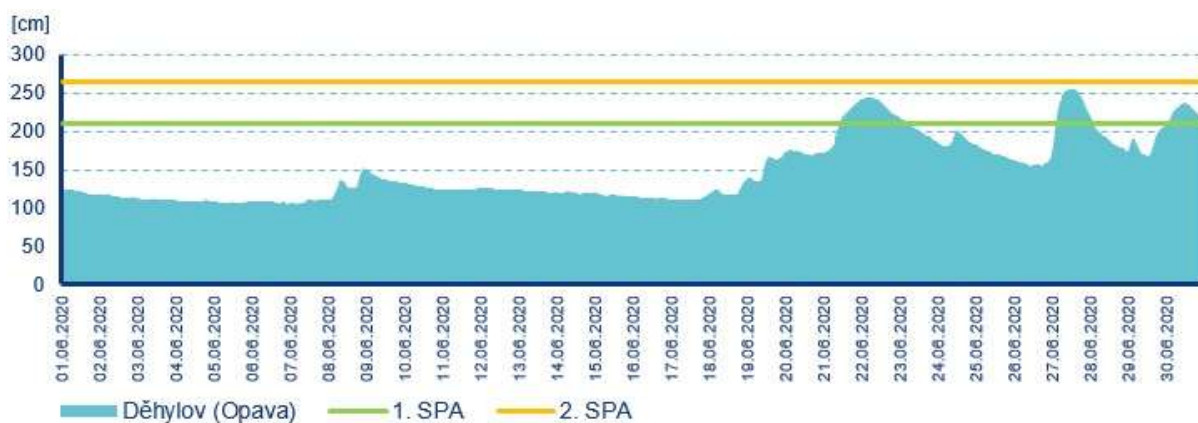
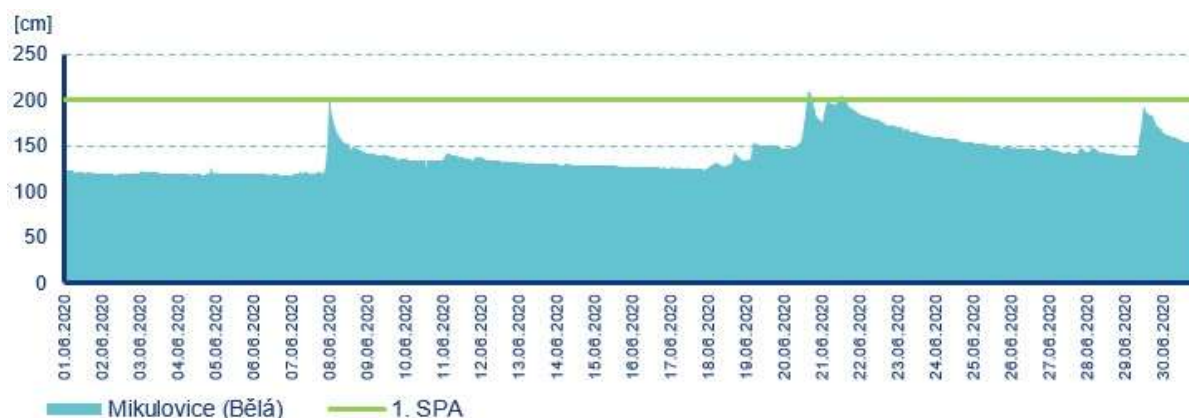
Obrázek 4.3.1 - Hodinové stavy ve vybraných profilech na tocích v povodí Odry

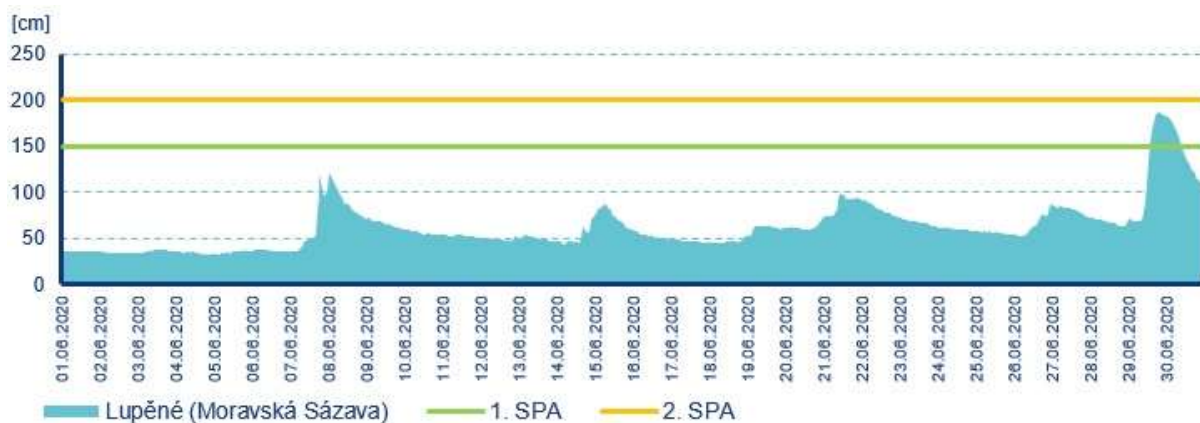
Obrázek 4.4.1 - Hodinové stavy ve vybraných profilech na tocích v povodí horní Moravy

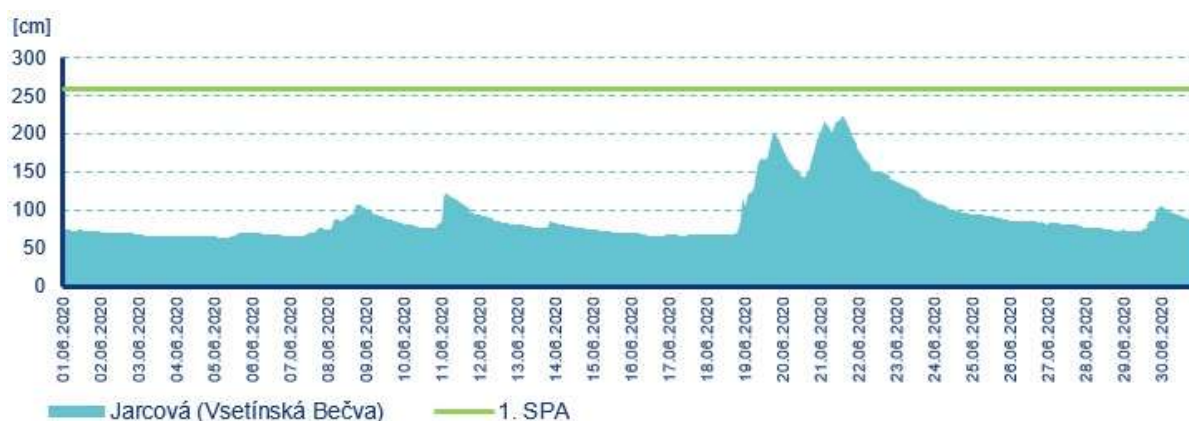
Obrázek 4.5.1 - Hodinové stavy ve vybraných profilech na tocích v povodí Bečvy
