# Hydrometeorologická zpráva o povodňové situaci ze dne 13. a 14. května 2021

Moravskoslezský kraj

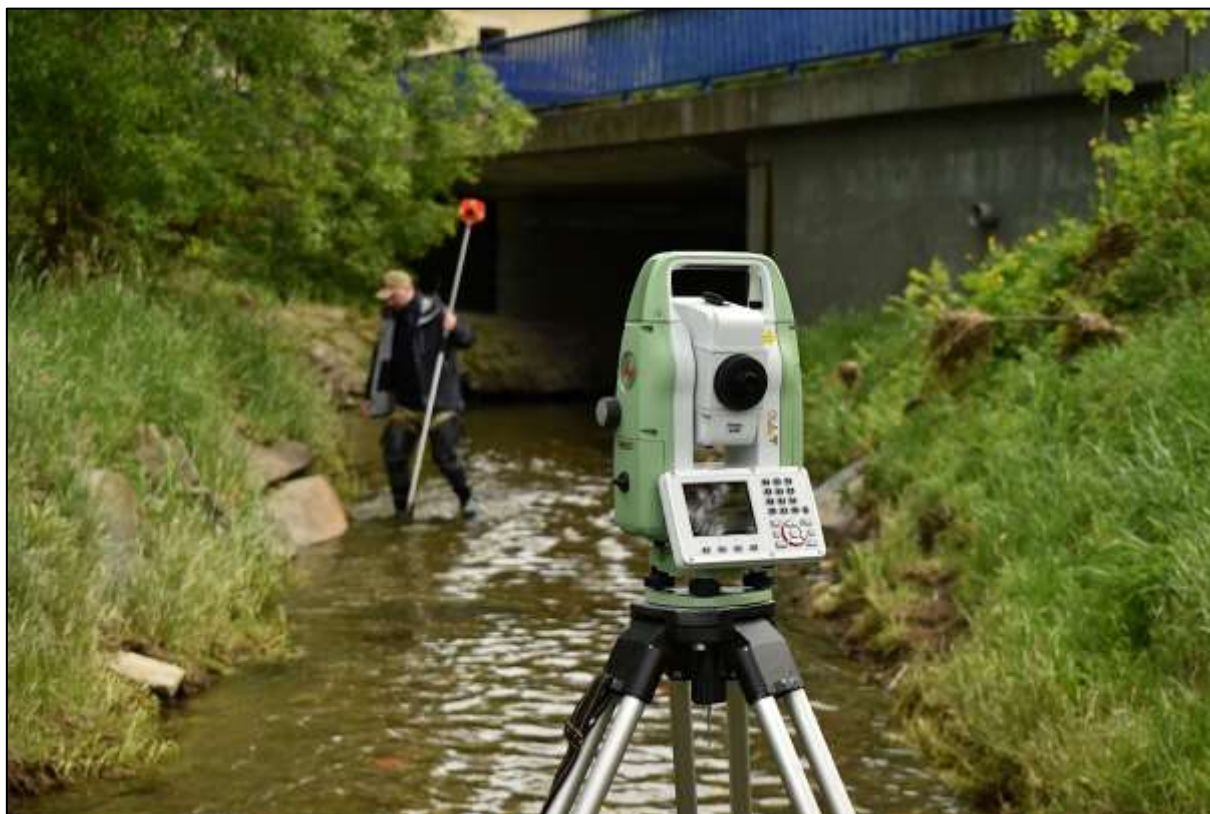
*Obrázek 12 Geodetická měření v okolí stanice Jakartovice po proběhlé povodni.*

Pro měření povodňových stop byly využity geodetické přístroje Leica TS07 a GS07 (celkově bylo zaměřeno a následně zpracováno v GIS 338 bodů). Byly zaměřeny podélný a příčné profily úseků toků, dále pak technické objekty (tzn. mosty, pěší lávky a vedení potrubí přes tok). Tato data byla spolu s DMR 5G ČÚZK a dalšími datovými vstupy (ZABAGED, DIBAVOD) použita pro schematizaci modelů MIKE 11 (1D) a HEC-RAS (1D/2D). Jako počáteční a okrajové podmínky byly zvoleny návrhové hodnoty Q, kritická hloubka a počáteční výška hladiny pro 2D zóny. V hydraulických modelech byla přepočítána i konsumpční křivka pro profil stanice Jakartovice, která je po rekonstrukci. Obrázek 11 znázorňuje výsledky modelování v hydraulickém modelu HEC-RAS, přičemž simulované rozlivy jsou konfrontovány s geodetickým zaměřením povodňových stop proběhlé epizody.
