# VYHODNOCENÍ POVODNÍ V SRPNU 2010

## VLIV VODNÍCH DĚL A JEJICH POŠKOZENÍ

Dílčí zpráva

VODNÍ DÍLA - TBD a. s.®

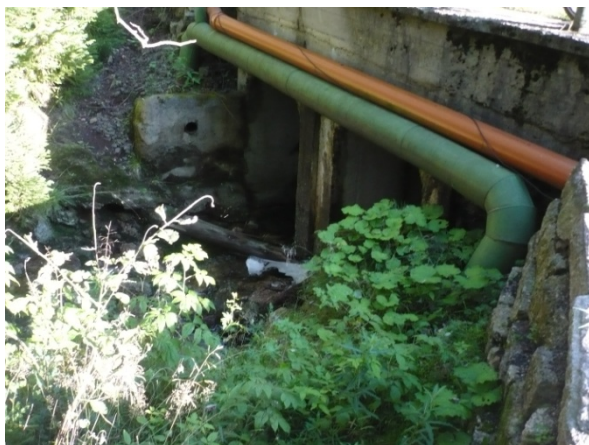
Obr. 2.1 - Kamenice pod lmg, návodní strana  
přemostění lesní cesty

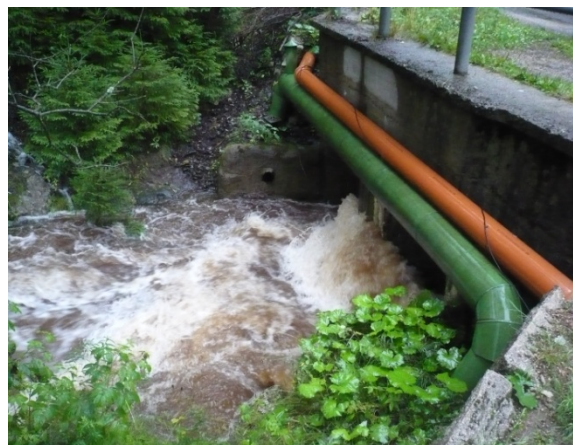
Obr. 2.2 - Kamenice pod lmg 7.8.2010

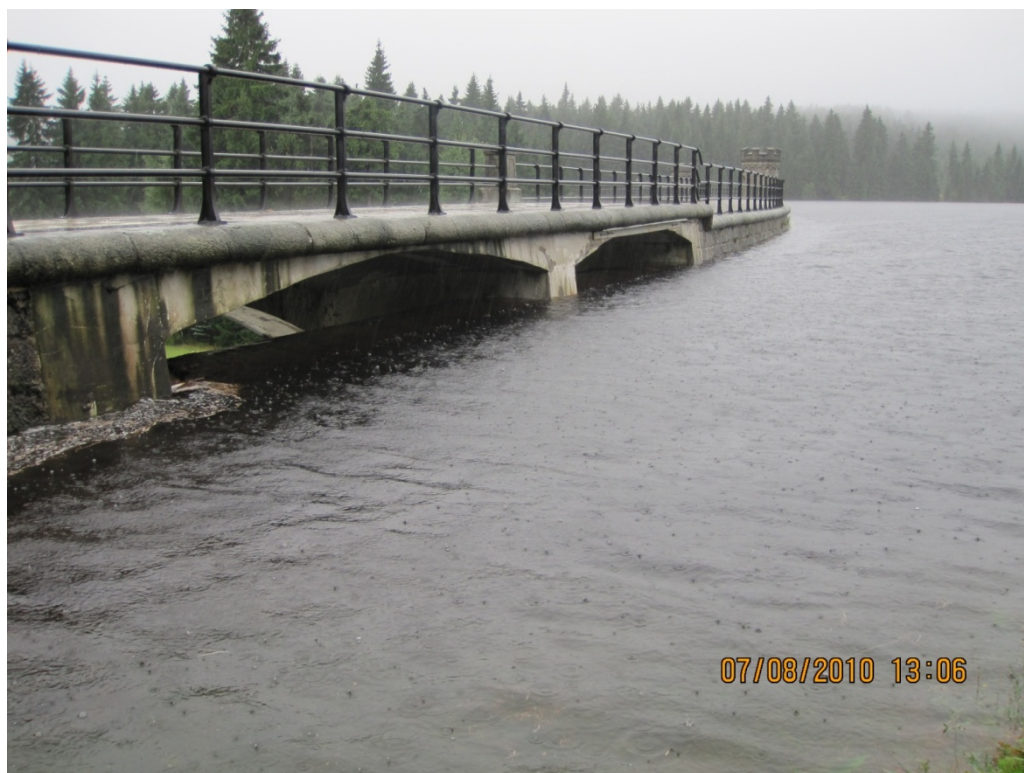
Obr. 2.7 - VD Beřichov před dosažením maximální hladiny

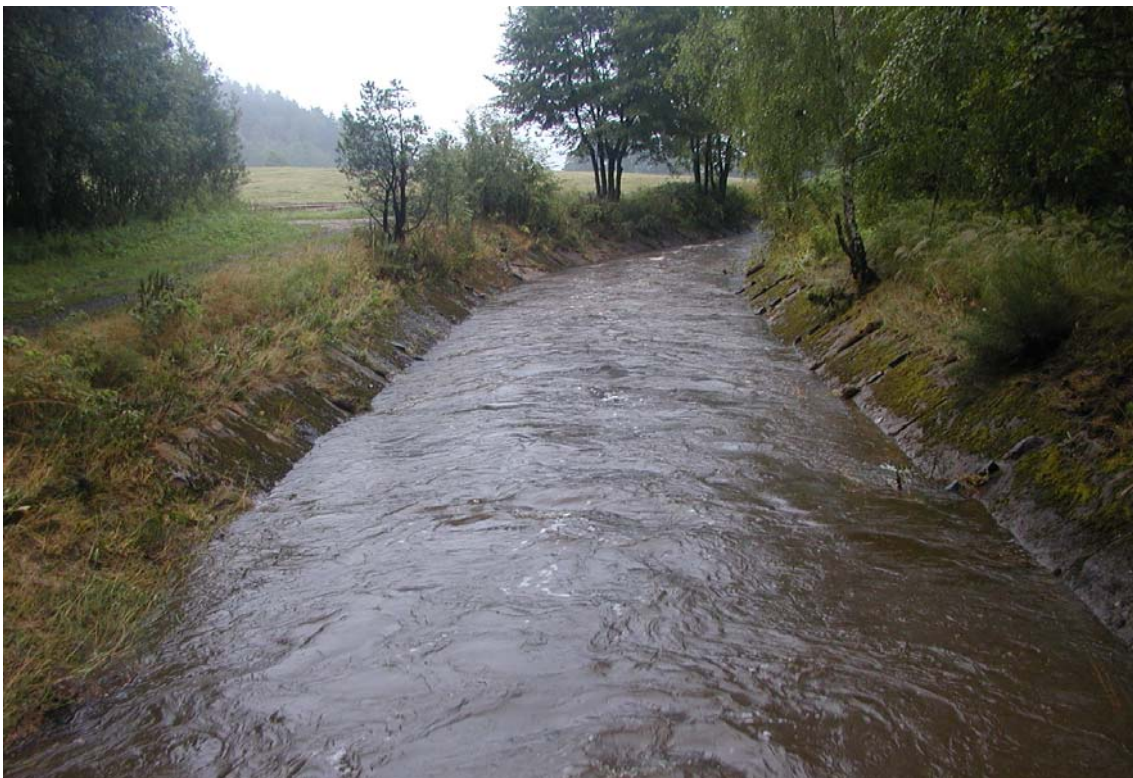
*Obr. 3.5 – Rybník Kunratický horní – Pohled z lávky u levého konce hráze na obtokové koryto Svitávky.*

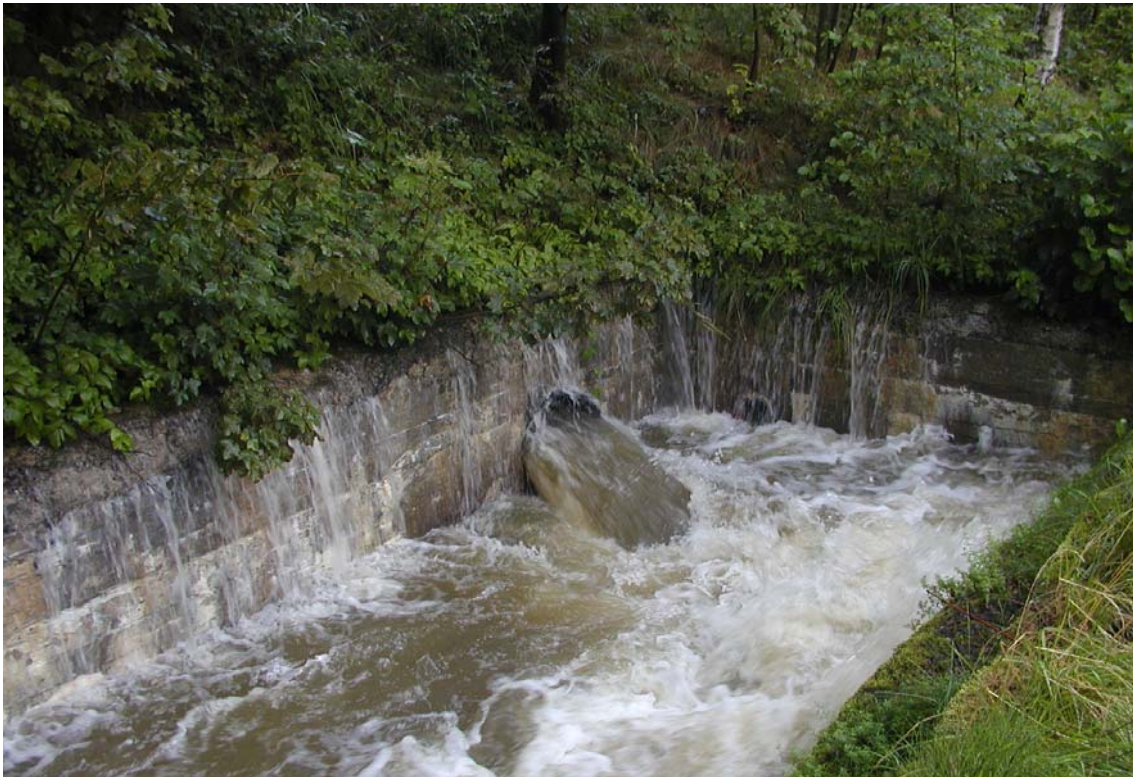
*Obr. 3.8 – Rybník Kunratický dolní – Vyústění potrubí spodní výpusti do betonové podtrubní jámy.*

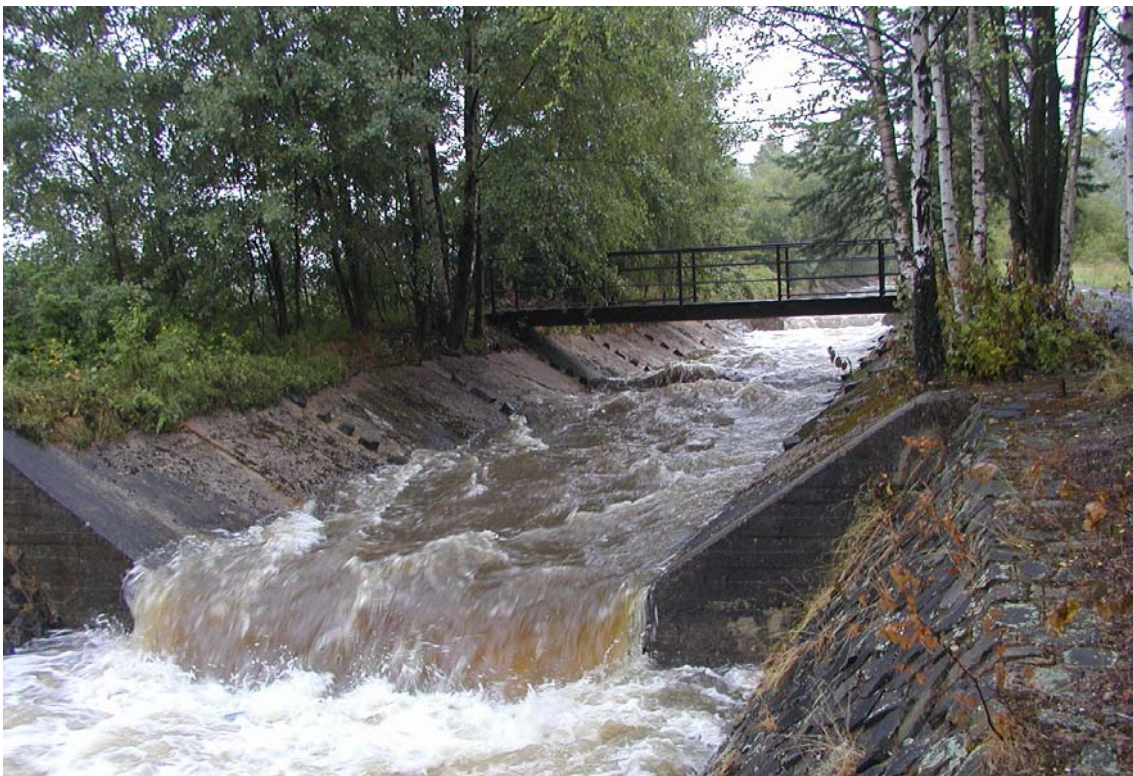
*Obr. 3.9 – Rybník Kunratický dolní – Obtokové koryto Svitávky u lávky u levého konce hráze.*
